4332

WILLA

1899 r.

RZESZÓW

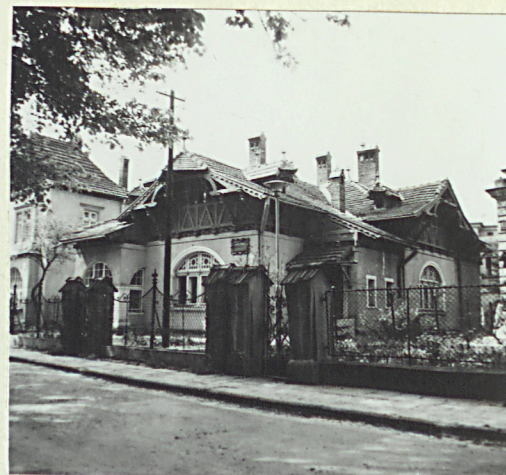
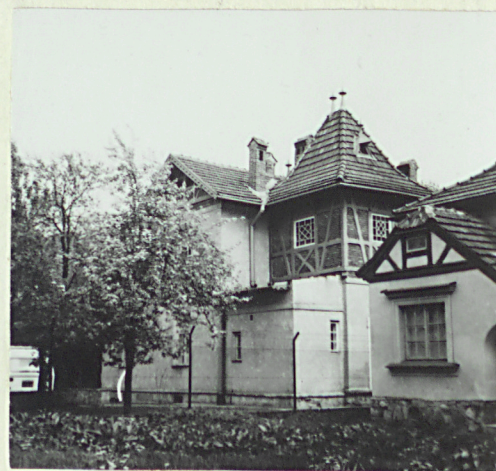
11. Zdjęcia, plan sytuacyjny, rzuty

Ustawiony szczytowo przy uliczce ciągnącej się wzdłuż fosy zamkowej, otoczony niewielkim ogrodem z wejściem z boku elewacji pd. oraz w elewacji zachodniej. Na kamiennym podmurówku, murowana z cegły, otynkowana, ze ścianką kolankową z pruskiego muru wypełnianego cegłą i dachem pokrytym cementową dachówką. Na rzucie zbliżonym do szerokiego prostokąta /z niewielkimi wystęgami muru/, z murowaną werandą po stronie południowej. Podpiwniczona częściowo, jednokondygnacyjowa, z kondygnacją użytkową w poddaszu. Nakryta skomplikowanym dachem na wieźbie stolcowej, wzmocnionej zastrzałami, trzon dachu stanowi dach siodłowy o głęboko cieniujących połaciach, których górne partie dodatkowo przedłużone zamknięte są trójkątnie dodatkowymi połaciami. Przedłużenia dachu podparte bogato wycinanymi zastrzałami, w partii pod trójkątnym zakończeniem dachu dzwigającymi krótkie oczepy na których wsparty jest koszowy łuk, utworzony z listwy / p. fot./. Nad narożem po zach. czteroboczna wieżyczka z czapką. Główny dach po stronie wsch. uzupełniają dwa dachy ze szczytami j.w. - siodłowy, dwuspadowy i nad tylnym traktem - trójspadowy o bardzo krótkiej kalenicy. Po stronie zach. dachy pulpitowe i dwuspadowe, stanowiące przedłużenie połaci dachu głównego. Budynek postawiony na niewielkim cokole, zwieńczonym gzymsem. Górą ściany obiega gzyms kordonowy. Elewacja od ulicy trójosiowa, w niej po stronie zach. weranda na filarach toskańskich, dzwigających półkoliste arkady. Naroża filarów sfazowane. Na osi środkowej dno prostokątne zamknięte segmentowo, w obramowaniu uszaty, z ozdobną, neoklasycystyczną stolarką. W narożu wsch. ściany tarza prostokątna w obramieniu rolwerkowym z ozdobnym, czarnoczerwonym napisem: "A.D. MDCCCXCIX". Część zawierająca wejście do przedsionka nieco cofnięta. Drzwi prostokątne, nad wejściem daszek / opisany j.w./ o trójkątnym narysie. W elewacji wsch. okna w obramowaniach uszaty: prostokątne w przedionku, dalej prostokątne, zamknięte u góry segmentowo. W elewacji zach. nad wejściem do trzeciego traktu wieżyczka dwukondygnacyjowa. W drugiej kondygnacji ściany z muru pruskiego, w nich ukośnie zaokrąglone okienka z kolorowymi szybami. Pozostałe okna tej elewacji prostokątne, w obramowaniach uszaty. W elewacji tylnej okna prostokątne. Na połaciach dachów w elewacji pd. lukarny osłonięte daszkiem o trójkątnym narysie, podobnie ukształtowana dekoracja okienek strychowych w czapce "wieży". Dachy

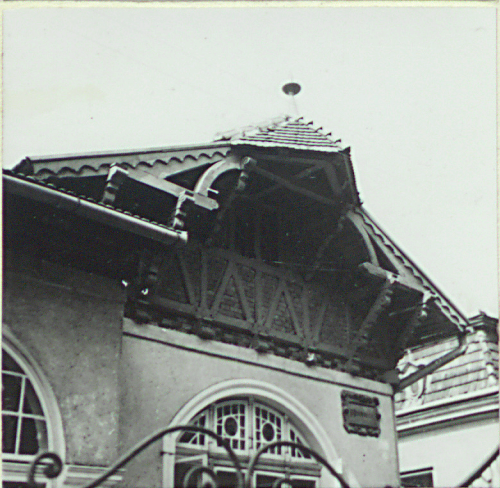
wieńczą ceramiczne iglice. Kominy nakryte ceramicznymi, dwuspadowymi dachami. Wewnątrz schody kręcone / w wieży /, drewniane, z balustradą z tralkami. Drzwi w pierwszym i drugim trakcie pomieszczeń parteru płycinowe, o płycinach wyłożonych profilowanymi deskami, ozdobione rytym ornamentem stylizowanych serduszek i cekinów. Ten sam ornament jawi się na szalunku ościeżnic. W tych pomieszczeniach stropy z fasetami, ozdobione nieoklasycystyczną sztukaterią, podłogi ^{wizualne} ~~wzrosty~~ ^{wizualne}, o motywie przenikających się kwadratów, w pomieszczeniu z werandą wzór podłogi zdradzający wpływ sztuki nowoczesnej. Z wym. salonu przez półkolistie zamkniętą arkadę przejście do wnętrza werandy, nakrytej bogato profilowanym stropem belkowym z powalą z bardzo wąskich deseczek. W piwnicy sklepienia kolebkowe. W budynku jest instalacja wod. kan. co. el. gaz. w tzw. sali kominkowej nowy kominek zbudowany z zabytkowych kafli.
