OŚRODEK DOKUMENTACJI  
ZABYTEKÓW w WARSZAWIE  
KARTA EWIDENCYJNA ZABYTE-  
KÓW

1. Obiekt 7336/1

DWÓR

RZESZÓW - Słocina

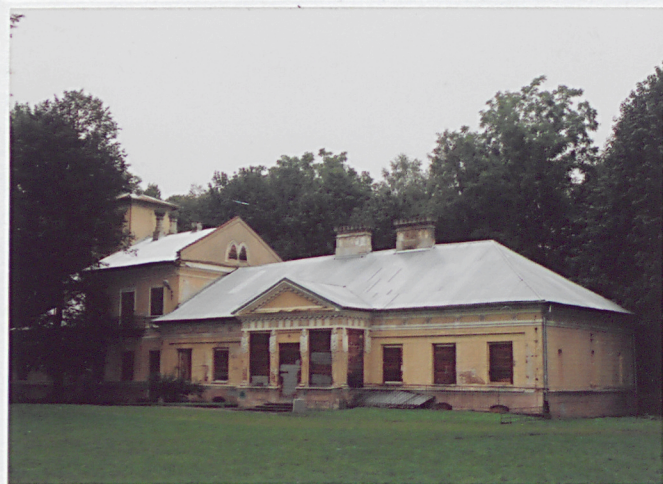
1.

**Spis fotografii:** 1.Widok ogólny; 2.Część przybudówki z wieżą; 3.Fragment piętrowej części przybudówki z wejściem; 4.Widok na pd.-wsch. elewacje; 5.Portyk korpusu dworu; 6.Widok na wsch. część elew. pn. korpusu; 7.Widok na zach. część elew. pn. korpusu; 8.Widok na pn. elew. przybudówki; 9.Szczyt piętrowej przybudówki; 10.Widok od wsch. na portyk i wejście do piwnicy; 11. Portyk-pilastr hermowy; 12.Fragment elew. wsch. korpusu; 13.Widok od zach. strony na przybudówkę; 14.Widok od pn.-zach. na przybudówkę; 15.16. Widok na wieżę przybudówki; 17.Wnętrze z piecem i kominkiem; 18.Ościeże drzwi ze szpaletami; 19. Widok z korytarza przybudówki w kierunku korpusu; 20.Widok z sieni w kierunku wsch.; 21.Naroże z węgą; 22.23.Okna w korpusie dworu; 24.Przeszklenie portyku; 25.D. Schody na poddasze korpusu; 26.Drzwi z salonu na taras; 27.Rozeta w salonie; 28.Komora d. piwnicy w korpusie dworu; 29.Schody kręcone w przybudówce – poziom parteru; 30.Schody kręcone-widok z piętra.

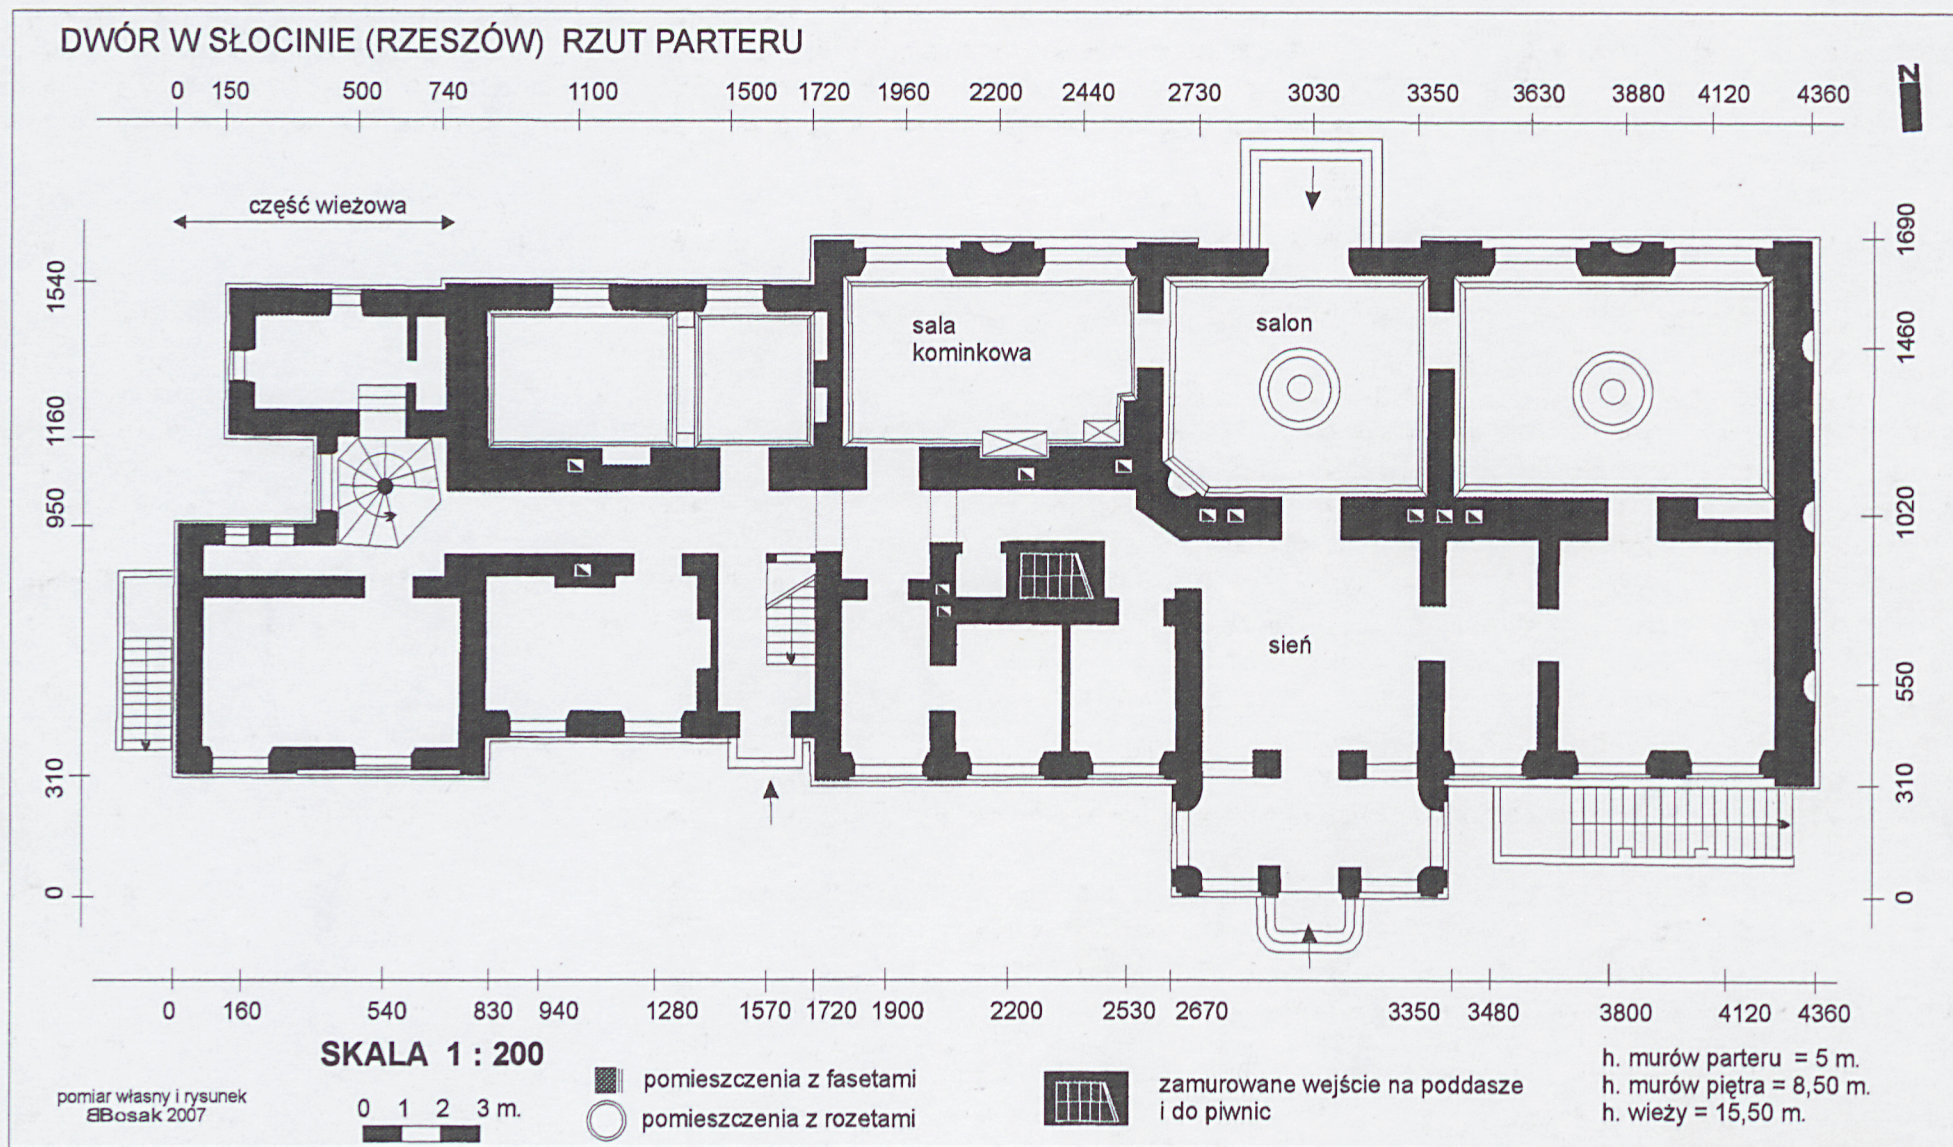
**Rzut** – złożony z dwóch części: korpus o planie wydłużonego prostokąta ma przy pd., frontowej osi prostokątny portyk, a przy ogrodowej elewacji taras, kwadratowy. Układ wnętrza jest ogólnie 2-traktowy z korytarzem od zach. strony przechodzącym w korytarz przybudówki. Trakt tylny jest 3-osiowy. Trakt pd. jest obecnie 6-osiowy, dostępny przez 3-prześłowy, filarowy portyk, z którego wejście prowadzi do sieni. Z niej trzy wejścia umożliwiają dostęp do pozostałych pomieszczeń parteru, pozostających w układzie amfiladowym, a przy zach. stronie także dostępne są z korytarza. Przybudówka przy zach. boku korpusu jest węższa, o urozmaiconym obrysie rzutu, sugerującym prostokąt złożony z mniejszych, prostokątnych ryzalitów. Układ wnętrza jest nieregularny, 3-osiowy, i 2-traktowy, pośrodku z korytarzem skomunikowanym z korytarzem korpusu. Główne wejście jest od strony fasady, przy wsch. osi, skąd z przedsionka dostępne schodami są piwnice, oraz korytarz z wejściem do

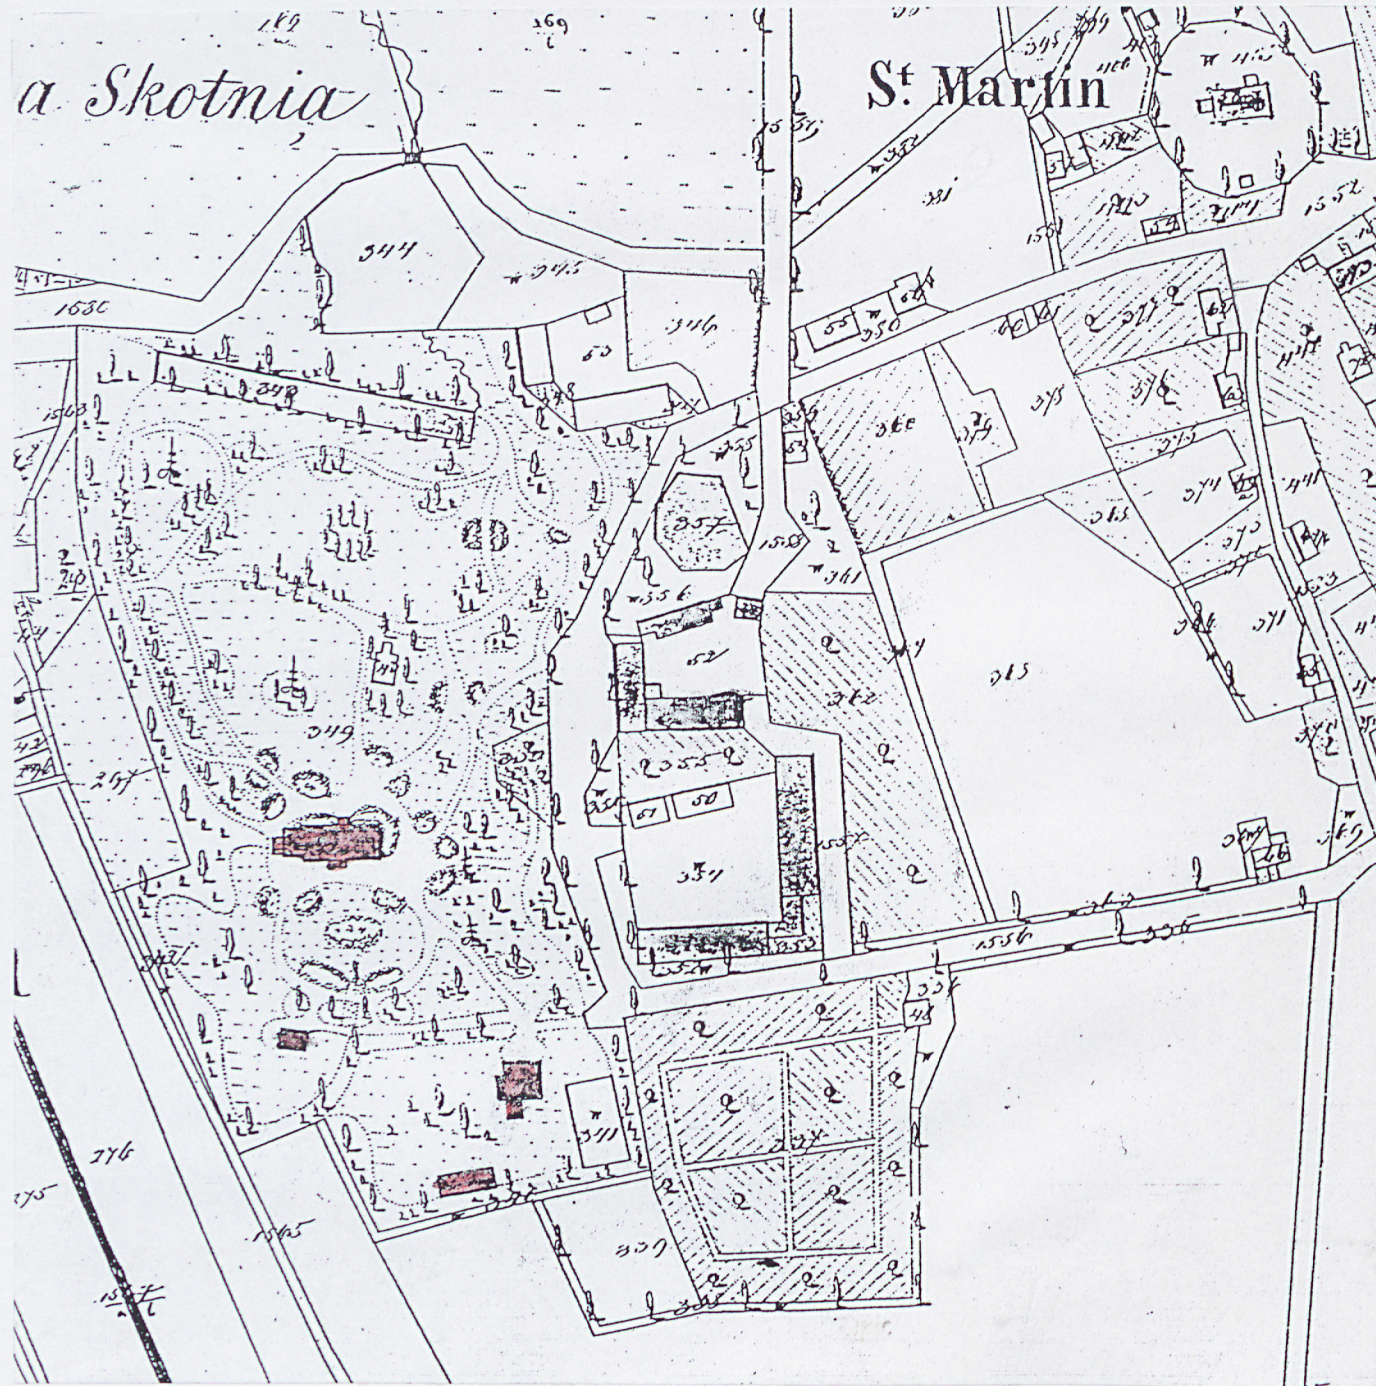
**5 fot. i plan katastralny z 1849 r.**

Mapa katastralna wsi Słocina z 1849 r. pokazuje rozległe założenie parkowo-dworsko-folwarczne o ciekawym układzie przestrzennym, dobrze zagospodarowane. Dwór usytuowany był we wnętrzu parku swobodnie komponowanym ścieżkami, drzewami, niską zielenią, i od południa poprzedzony owalnym gazonem. Plan murowanego budynku dworu w dużym stopniu odpowiada obecnemu obrysowi. Korpus o rzucie wydłużonego prostokąta, skierowany szczytowymi elewacjami wschód-zachód, posiadał ryzalit portyku na osi południowej, a przy tylnej, ogrodowej elewacji niewielki ryzalit chyba tarasu. Przy zach. boku istniał pozorny ryzalit z wyraźnie zaznaczoną prostokątną częścią, podobny do obecnej, piętrowej przybudówki z wieżą.
