1. Obiekt

WILLA

R Z E S Z Ó W

ul. Zofii Chrzanowskiej 10

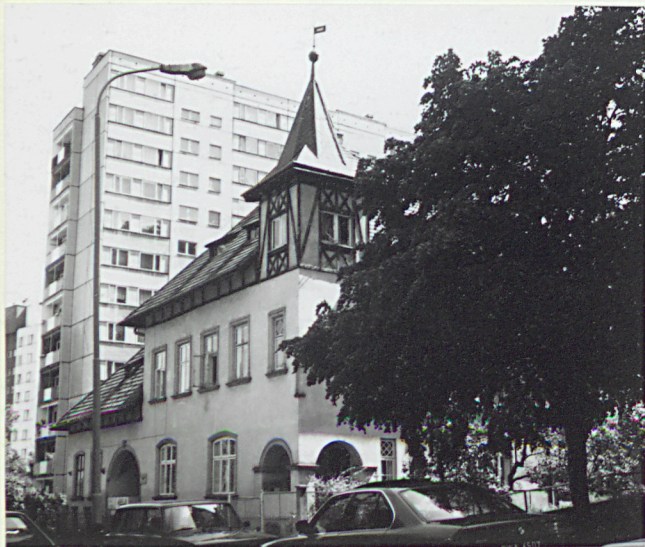
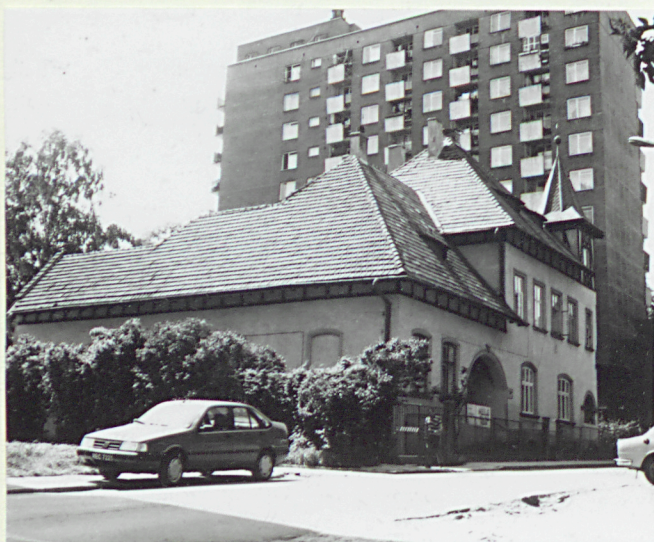
11. Zdjęcia, rzut, przekrój, sytuacja, orientacja

ELEWACJE – elewacja frontowa zwróconą na północ, sześciosienna, na gładkim wysokim cokole. Wejście główne umieszczone we wnęce przesklepionej łukiem arkady. Na stropie wnęki widoczne były niegdyś (obecnie zatynkowane) fragmenty pierwotnej polichromii (ornament geometryczno – roślinny?). W narożniku północno – zachodnim loggia otwarta arkadami na północ i zachód. Okapy dachów wysunięte znacznie przed lico elewacji, wsparte na profilowanych końcówkach krokwi, okap wieżyczki na profilowanych kroksztynach, Pod okapem w elewacji północnej i wschodniej nałożona na tynku drewniana kratka o prostokątnych polach, wzbogacająca estetykę elewacji. W połaciach dachowych od frontu i od zachodu po trzy okienka lukam doświetlające pomieszczenia strychowe. Elewacje bez podziałów architektonicznych.

<p>20. Najpilniejsze postulaty konserwatorskie</p> <p>Naprawa pokrycia dachowego, osuszenie ścian budynku, uzupełnienie odpadających tynków.</p>

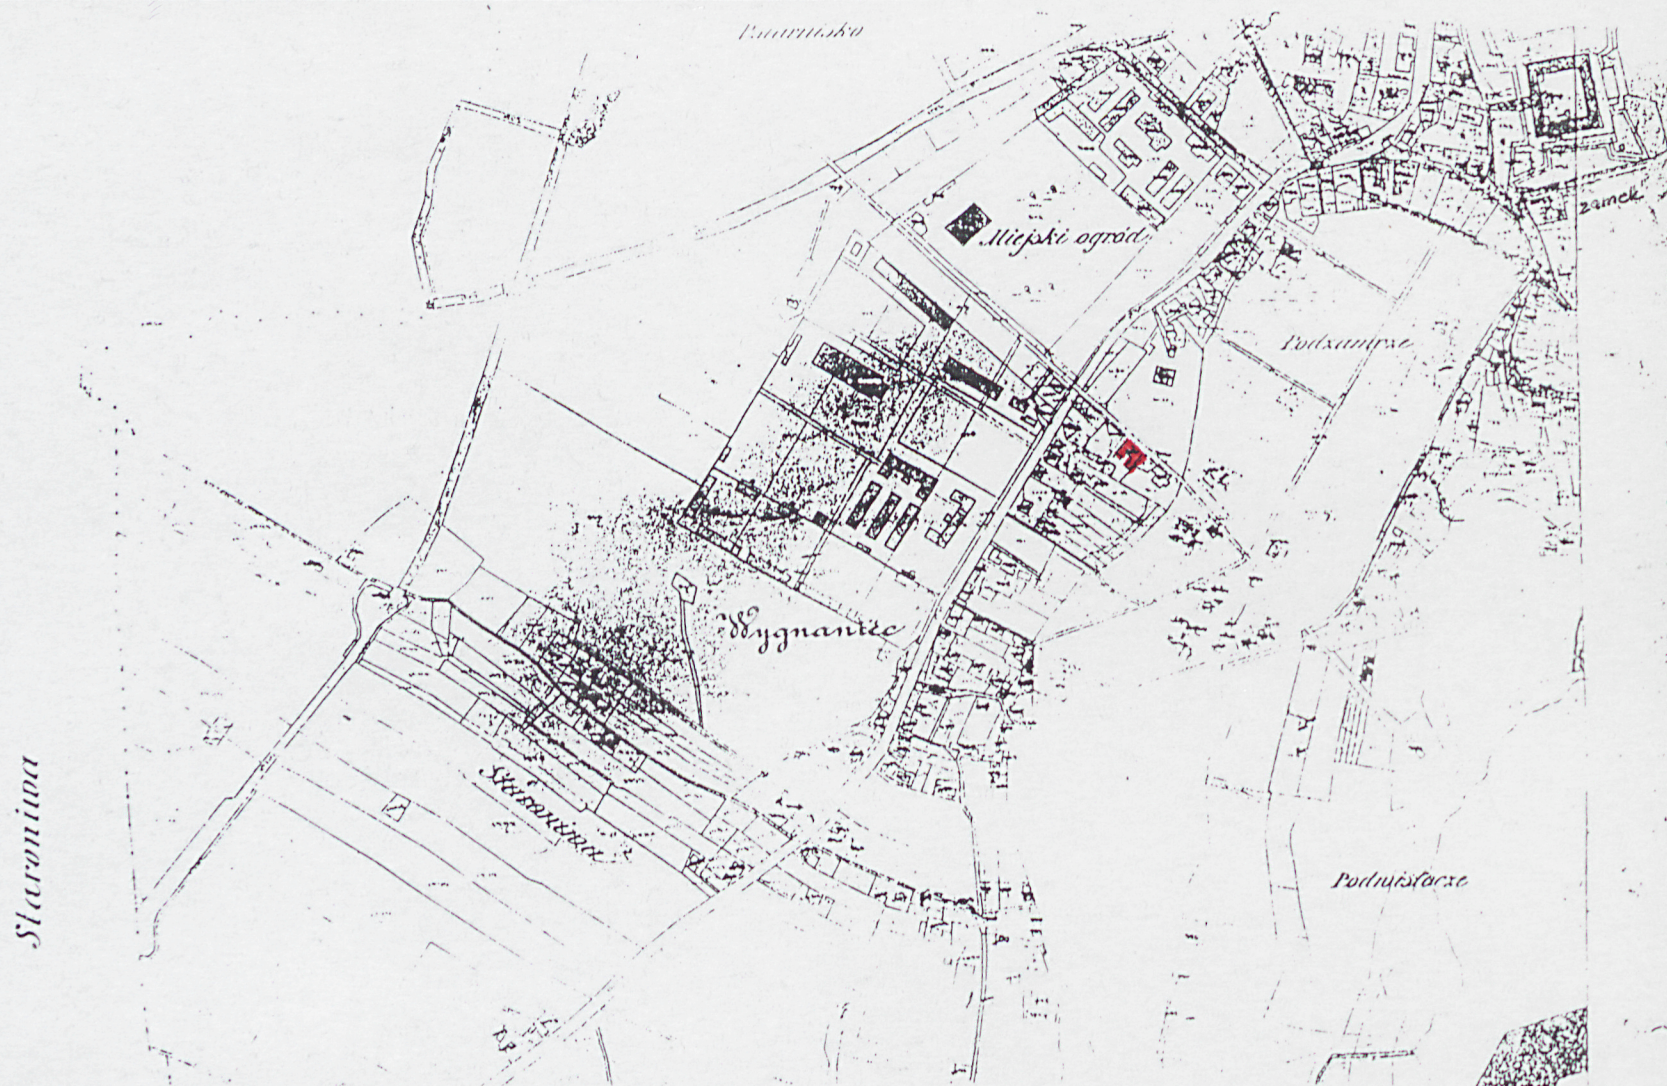
1. Miejscowość RZESZÓW	2. Obiekt (nazwa jak w karcie) WILLA UL. Z. CHRZANOWSKIEJ NR 10	3. Zawartość wkładki (nazwa obiektu lub materiału uzupełniającego) PLAN RZESZOWA Z 1903 R
---------------------------	---	--

Mapa katastralna 7-mioczęściowa wg stanu na rok 1903 sporządzona na aktualizowanym podkładzie mapy katastralnej z 1849 r. Oryginał litografowany wykonany w c.k. Zakładzie Kartografii w Wiedniu, Sekcja 5, skala 1:2880 WAP Rzeszów - Zespół Kartograficzny sygn. 108

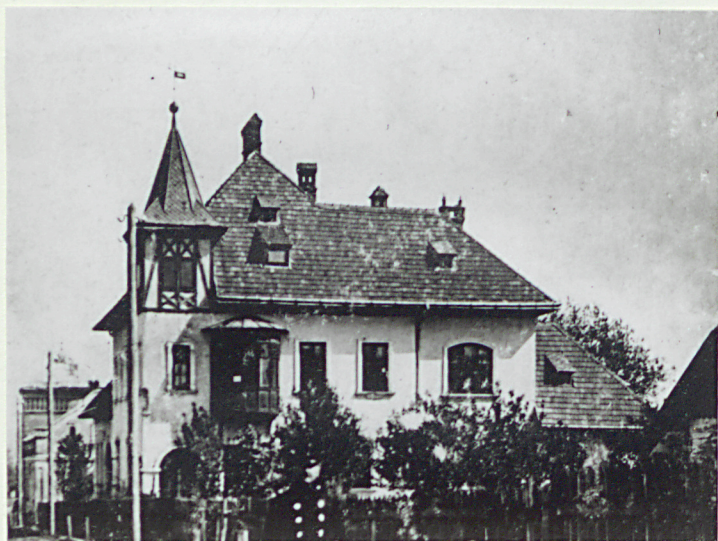
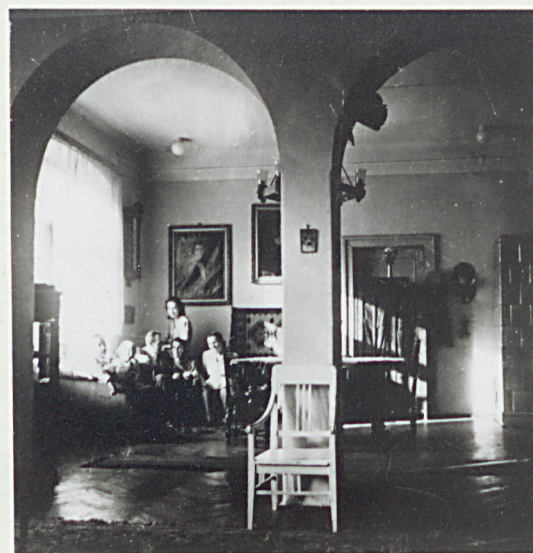
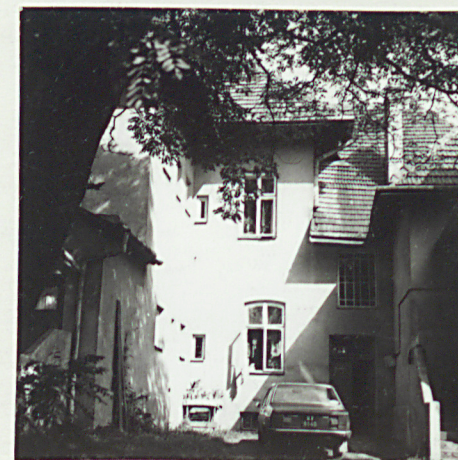
1. Miejscowość	2. Obiekt (nazwa jak w karcie)	3. Zawartość wkładki (nazwa obiektu lub materiału uzupełniającego)
RZESZÓW	willa ul. Chrzanowskiej 10	2 zdjęcia archiwalne stanu sprzed II wojny światowej (reprodukcja zdjęć wł. T. Stanisza) + 1 współczesne (od ogrodu)
