1. Obiekt

DWÓR

1758 r.

DUŃKOWICE

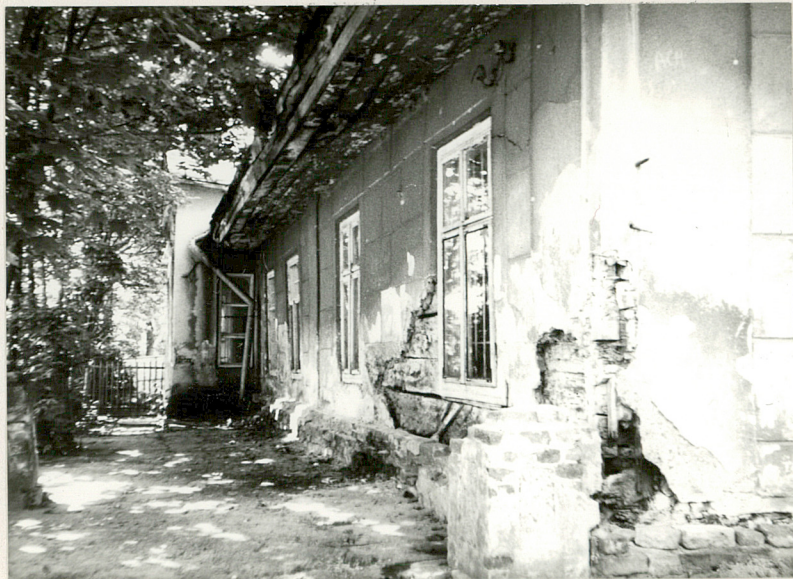
Elewacja wschodnia - część północna

Dwór z okresu budowy zachował bryłę i zasadniczy układ wnętrza. Pod blachą zachowało się pierwotne nakrycie dachu - gont. Przy elewacji frontowej, oprócz zachowanego ganku (być może pierwotnie nie był zabudowany), w części północnej była weranda (portyk?), z której zachowały się tylko cztery podstawy pod kolumny.

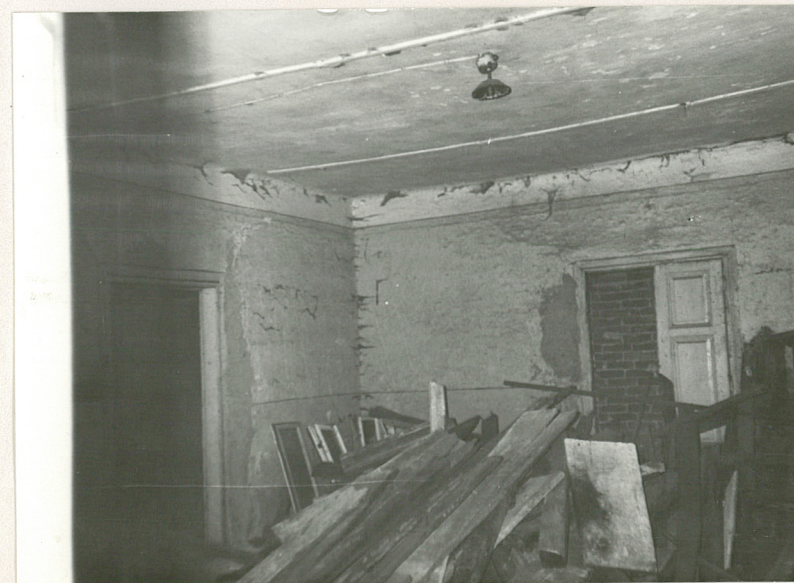
Pomieszczenie d. salonu

c.d.opisu: Wnętrze: dwór reprezentuje typowy dla XVIII-wiecznych dworów drewnianych układ wnętrza z wejściem głównym usytuowanym w ganku elewacji wschodniej, na wprost bramy wjazdowej, prowadzącym do sieni i stąd do salonu dostępnego też z ogrodu. Salon jest największym pomieszczeniem dworu - wchodzi w formie ryzalitu w ogród. Układ części bocznych - korytarzowy z bezpośrednim dojściem przez drzwi w elewacjach bocznych oraz z sieni. Wnętrze pozbawione zabytkowych elementów wyposażenia za wyjątkiem mocno zniszczonych i skromnych detali stolarki okiennej i drzwiowej (prawdopodobnie z początku XX w. i okresu międzywojennego) oraz częściowo zachowanych desek podłogowych.
