KAMIENICA

RZESZÓW

RYNEK 4

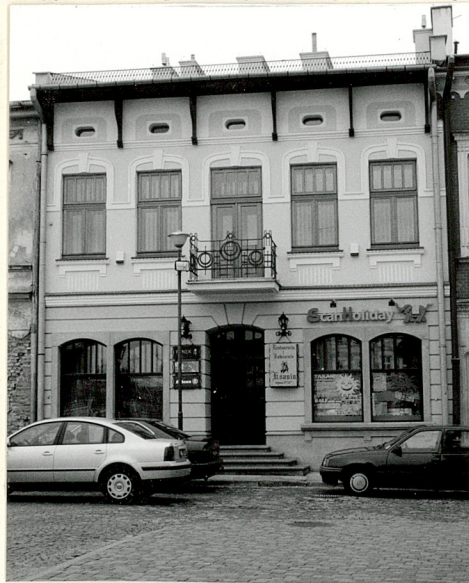
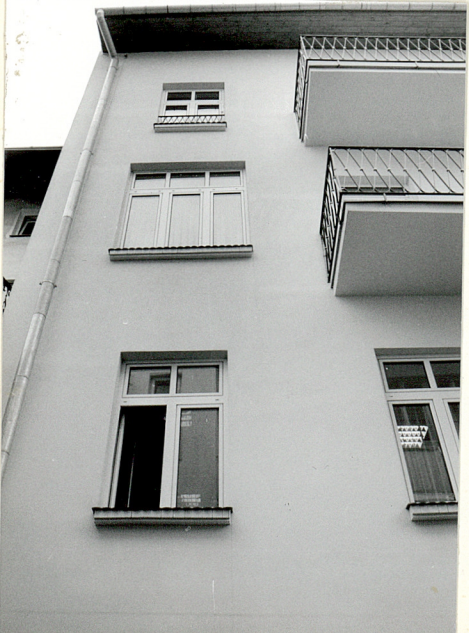
11. Zdjęcia, rzut, przekrój, sytuacja, orientacja

**RZUT, BRYŁA** - na rzucie wydłużonego prostokąta, krótszym bokiem zwróconego do rynku. dwukondygnacyjna od frontu, czterokondygnacyjna od ul. Kr. Kazimierza (różnica poziomu terenu wynosi ok. 3,5 m). Nie posiada dylatacji z budynkami nr 3 i 5 (ściany wspólne). Układ wnętrza trójosiowy, trzytraktowy z klatką schodową w środkowym trakcie przykrytą przeszklonym świetlikiem. Na osi środkowej zlokalizowana sień, załamana w II trakcie zejściem po schodach i biegnąca w piwnicy wzdłuż zach. ściany budynku, z wyjściem na zewnątrz na poziom terenu od południa.

**ELEWACJE: FRONTOWA** - dwukondygnacyjna na wysokim cokole obłożonym piaskowcem, pięciosiowa z owalnymi otworami okiennymi w ścianie kolankowej. Okna w parterze rozmieszczone symetrycznie po obu stronach drzwi frontowych, poszerzone, zamknięte łukiem segmentowym w opaskach z piaskowca. Okna I piętra i drzwi na balkon prostokątne, w górnej części na 1/3 wysokości obwiedzione profilowanymi opaskami w tynku, o łuku segmentowym, z kluczem na osi. Gzymsy podokienne w formie listew z obu stron zakończonych schodkowo. Balkon o żeliwnej balustradzie. Pas profilowanego gzymsu oddziela elewację od ścianki kolankowej. Okap dachu wysunięty znacznie przed lico muru, podszalowany, wsparty na profilowanych drewnianych wspornikach, rozdzielających otwory okienne w ścianie kolankowej. Drzwi frontowe dwuskrzydłowe z przeszkleniem w 2/3 wysokości, w ozdobnej stolarce; poprzedzone 4 stopniami nowych schodów z piaskowca. W I kondygnacji boniowanie pasowe w tynku. Tynki akrylowe na styropianie, ofakturze drobnoziarnistej pomalowane w I kondygnacji na kolor piaskowo-żółty, w II kondygnacji - rozbiełony róż.

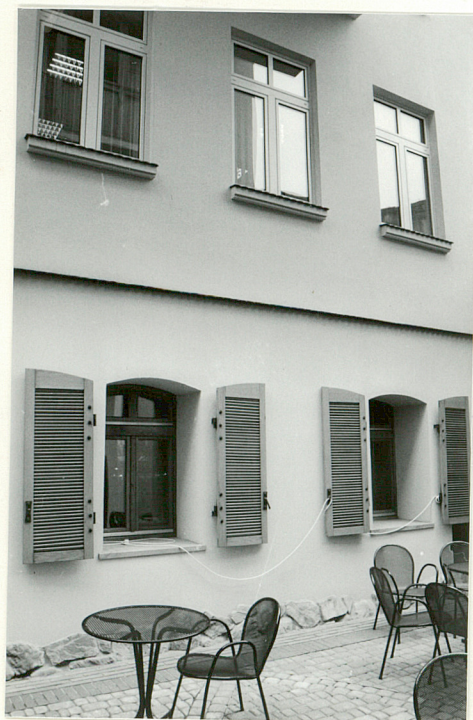
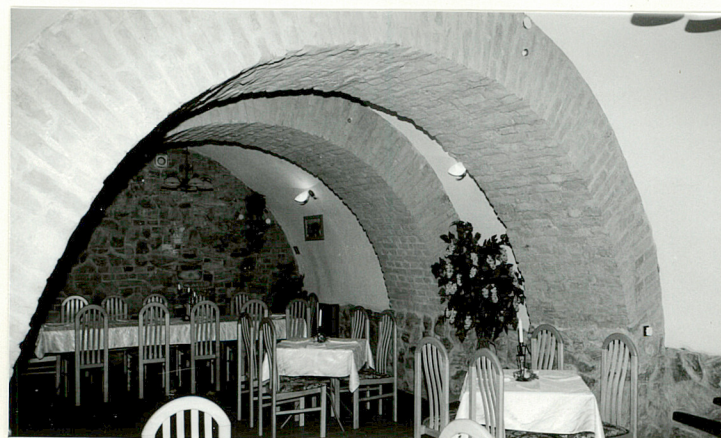
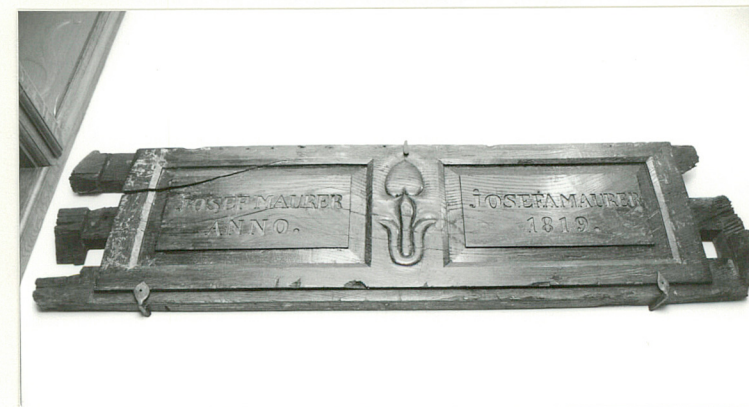
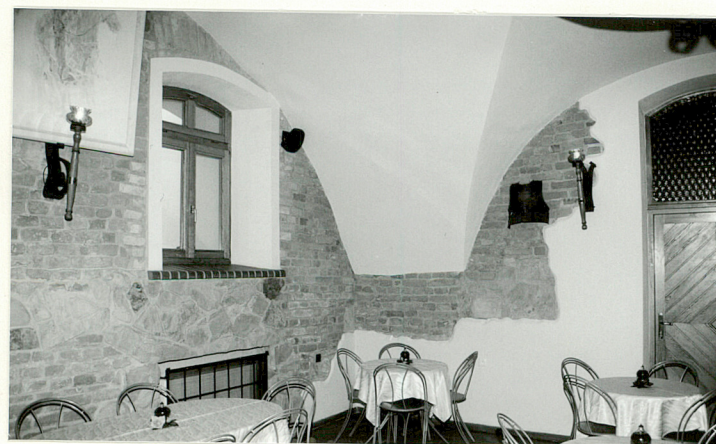
1. Miejscowość RZESZÓW	2. Obiekt (nazwa jak w karcie) KAMIENICA RYNEK 4	3. Zawartość wkładki (nazwa obiektu lub materiału uzupełniającego) ZDJĘCIA FOTOGRAFICZNE Z 1998 R.
---------------------------	---	---

**ELEWACJA TYLNA** (południowa) - czterokondygnacyjna, pozbawiona wystroju architektonicznego stanowi płasko otynkowaną ścianę. W I kondygnacji - trójosiowa, w II i III - czteroosiowa, w IV znów trójosiowa. Okna bez opasek. Stolarka okien i nowoprowadzonych drzwi za balkony (w miejscu okien) - nowa.

ne istniejących stropów drewnianych na ceramiczne gęstożebrowe typu Acermana na belkach stalowych. Schody - zmieniono ich konstrukcję na płytowe, żelbetowe, wylewane, obłożone drewnem. Odtworzono wg istniejących wzorów metalową balustradę klatki schodowej. Stolarka okienna i drzwiowa w parterze elewacji frontowej została zaprojektowana do poszerzonych otworów zamkniętych łukiem segmentowym, z zastosowaniem w górnej części elementów stolarki okien z II kondygnacji (pierwotnie po obu stronach drzwi wejściowych były również otwory drzwiowe do sklepów, zamykane drugimi drzwiami metalowymi i być może witryny okienne z roletami); opaski okienne wykonano z piaskowca. Stolarka okienna i drzwiowa w II kondygnacji elewacji frontowej odtworzona wg istniejącego wzoru. Boniowanie w formie poziomych pasów wykonano w stropian-

docieplającym elewację i zastosowano tynk akrylowy. Cokół obłożono płytami z piaskowca, wykonano 4 stopnie schodów wejściowych również z piaskowca (elementy wprowadzone wtórnie). W sieni parteru w trakcie frontowym 5 otworów drzwiowych prowadzących do pomieszczeń (w tym jeden wtórnie przebity) zamknięto łukiem pełnym (pierwotnie prostokątne); ściany wyłożono nową boazerią z drewna mahoniowego. Adaptowano poddasze nad traktem frontowym na pracownię plastyczną wprowadzając doświetlenie oknami połaciowymi typu "Velux", a w trakcie środkowym i tylnym stanowiącym II piętro budynku zmieniono układ pomieszczeń, poprzez wprowadzenie nowych ścianek i wprowadzono funkcję mieszkalną (zajmując także poddasze od strony południowej) złożoną z pokoju dziennego z antresolą na którą prowadzą drewniane schody, 2 sypialni, łazienki i kuchni (likwidując drewnianą więźbę dachową stolcowo - płatwiową). W elewacji tylnej wykonano nowe balkony w III i IV kondygnacji, na osi środkowej, a w związku z tym zamieniono otwory okienne na drzwi balkonowe; stolarka okien i drzwi (14 szt. z PCV). Nowe wykładziny podłogowe: w piwnicach płytki ceramiczne imitujące cegłę klinkierową, w sieni i pomieszczeniach parteru - płytki marmurowe, na spocznikach klatki schodowej płytki ceramiczne, w pomieszczeniach I, II piętra oraz poddasza - parkiet i płytki ceramiczne w WC i kuchni. Stolarka okienna i drzwiowa w całym budynku nowa. Wprowadzono szyb dźwigu 3-osobowego.
