6539

KARTA EWIDENCYJNA ZABYTEKÓW
ARCHITEKTURY I BUDOWNICTWA

ŁADY
MOSZCZANY

DAWNY BROWAR ob. DOM OPIEKI SPOŁECZNEJ, KOŚCIÓŁ i KLASZTOR SS MIŁOSIERDZIA

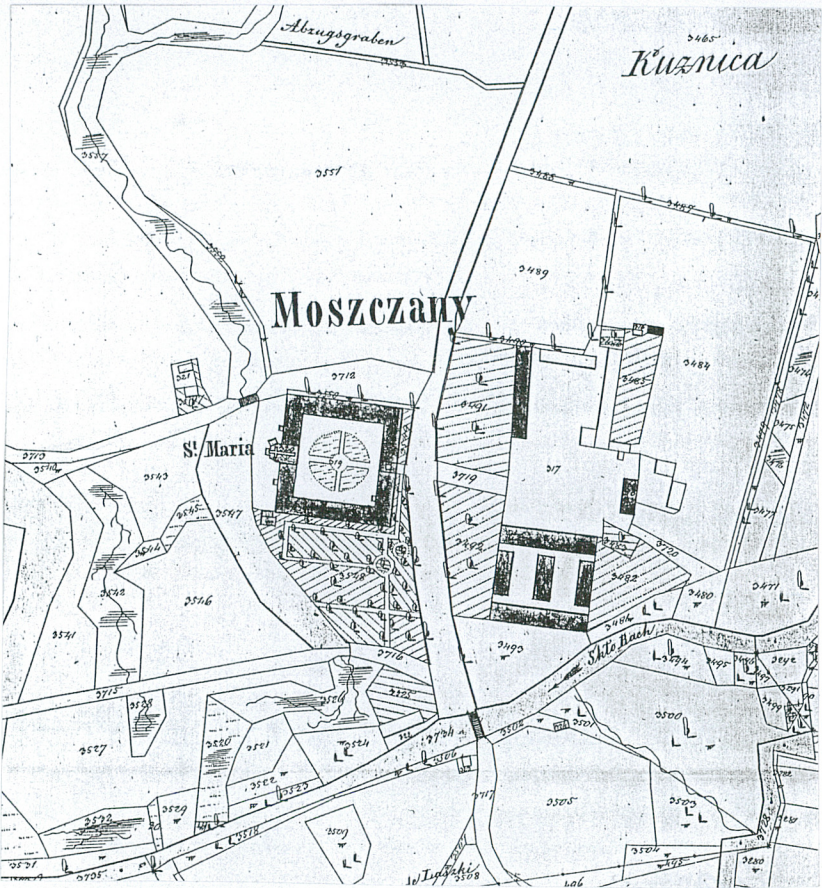
3. Plan katastralny z 1852 r. - skala 1:5000
oryginał skala 1:2880

Zarówno rzut, bryła budynku jak i wystrój elewacji, szczególnie środkowej części skrzydła głównego, z trójosiowym ryzalitem zwieńczonym trójkątnym tympanonem, nawiązywały do budowli pałacowych. Projekt Degena został w całości zrealizowany. Na planie katastralnym z 1852 roku zarejestrowana jest budowla czteroskrzydłowa. Browar funkcjonował do 1819 roku, w którym to księżna Wirtemberska zleciła opracowanie projektu przebudowy browaru przemyskiemu inżynierowi cyrkularnemu. Przebudowa trwała od 1821-1829 roku, polegała na adaptacji pomieszczeń produkcyjnych na sale szpitalne i cele klasztorne. Na osi korpusu głównego wybudowana została kaplica. Dalsze prace budowlane prowadzone były w 1867 roku przez budowniczego Wincentego Preznera, w skrzydle północnym nadbudowane zostało piętro z dachem dwuspadowym.

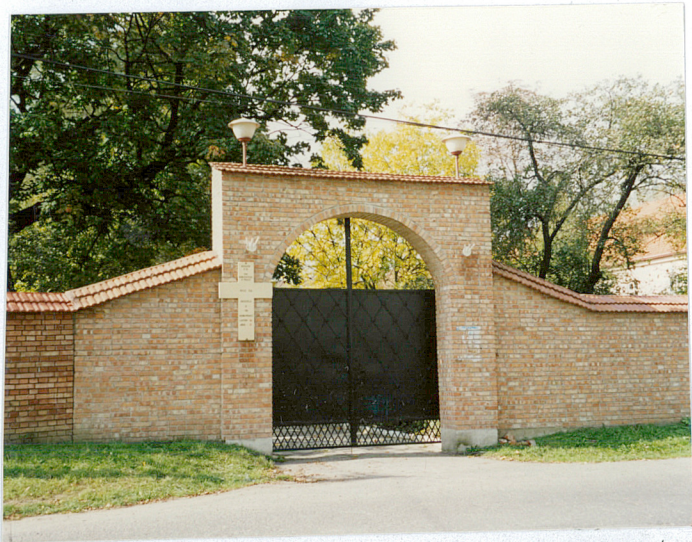
4. Mur i brama główna, od strony wschodniej.

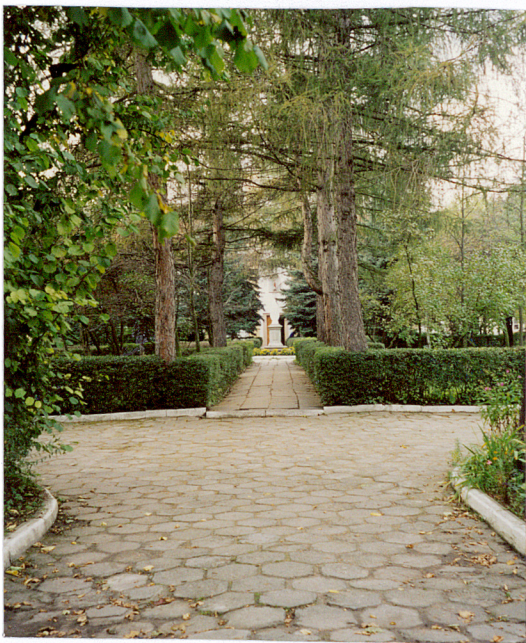
5. Widok od strony bramy
w kierunku fasady kaplicy

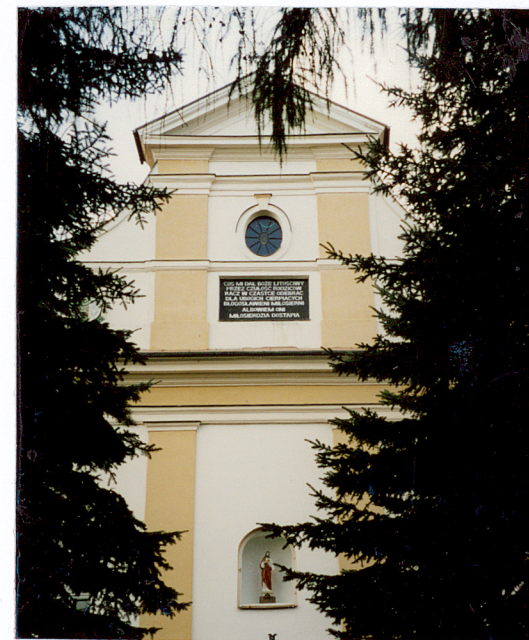
7. Szczyt wieńczący fasadę,
kaplicy.

Elewacja wschodnia skrzydła głównego jest wieloosiowa symetryczna, z ryzalitem na osi rozczłonkowanym czterema tokańskimi pilastrami podtrzymującymi profilowany gzyms i dwukondygnacyjny szczyt ze spływami w górnej kondygnacji. W dolnej kondygnacji szczytu umieszczona jest tablica pamiątkowa, a po obu stronach jej herby - po prawej herb Czartoryskich "Pogoń". Na osi parteru ponad wejściem jest wnęka z figurą Matki Boskiej.

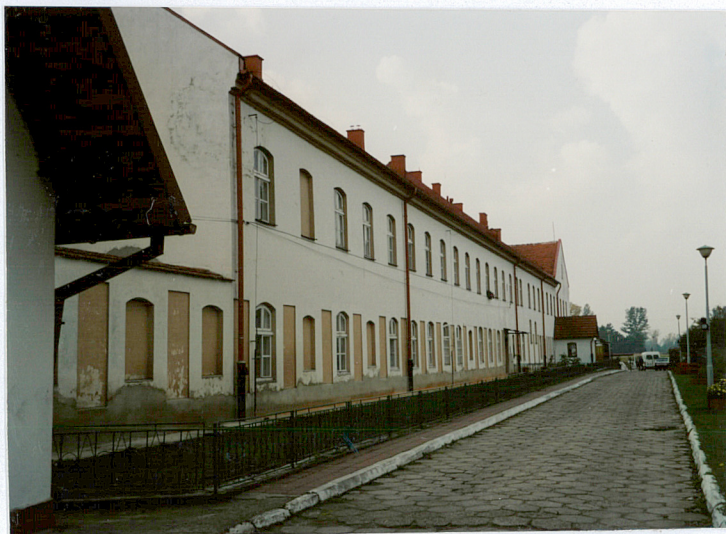
8. Elewacja północna skrzydła północnego od strony wschodniej.

Elewacje skrzydeł - północnego i południowego są wieloosiowe, przy elewacji północnej przy wejściu do korytarza jest wiatrołap.

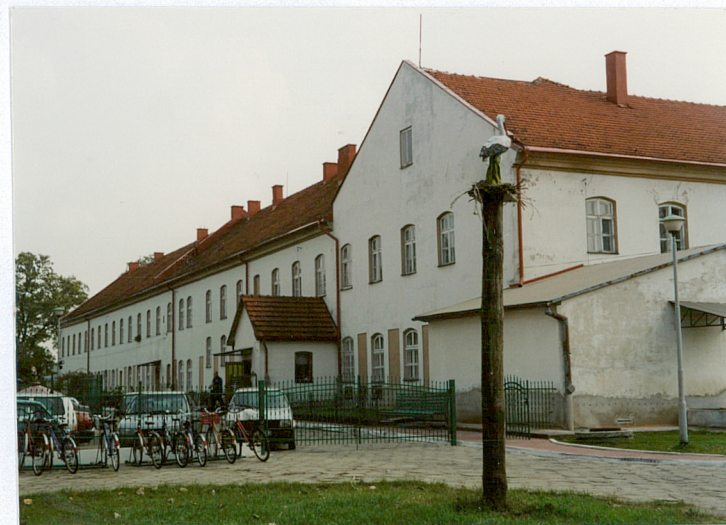
9. Skrzydło północne od strony północno-zach.

Elewacje szczytowe są gładkie bez dekoracji, na piętrze w skrzydle północnym są dwie osie okien i współczesny balkon, w południowym dwa okna.

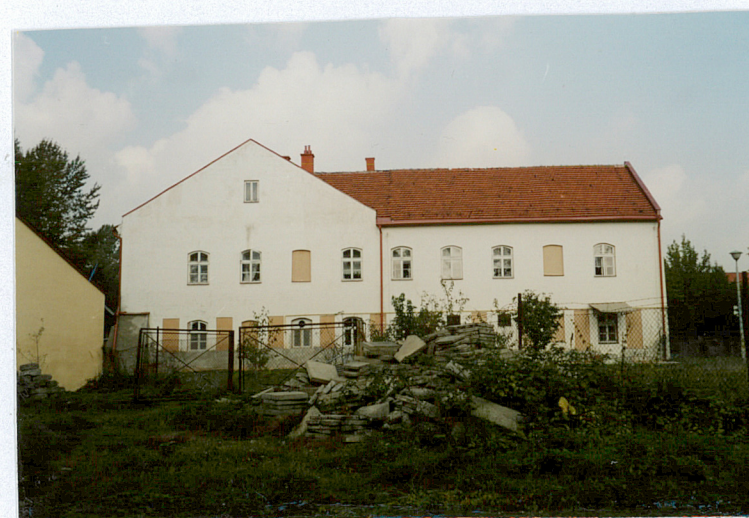
10. Elewacja południowa skrzydła południowego.

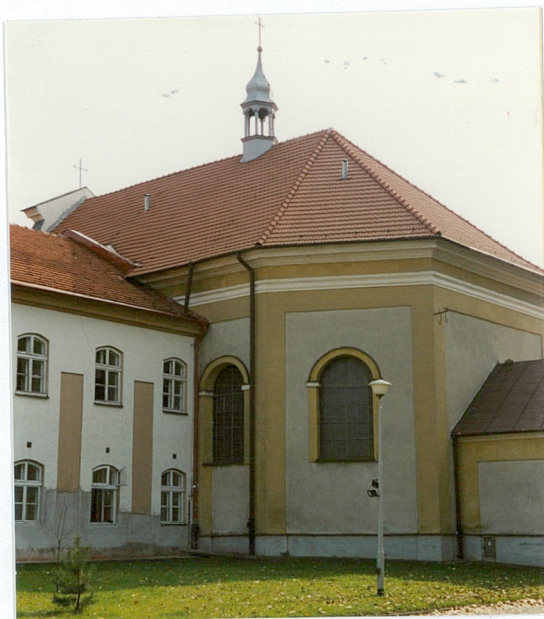
11. Elewacja kaplicy od strony północnej.

Elewacja zachodnia - skrzydła głównego jest wieloosiowa z wysuniętą kaplicą na osi i przylegającą do prezbiterium niższą zakrystią. Ściany kaplicy z dekoracją ramową zwieńczone są dwoma gzymсами. Okna kaplicy zamknięte półokrągło ujęte są w opaski z impostami. Przy północno-zachodnim narożu elewacji parterowa dobudówka.

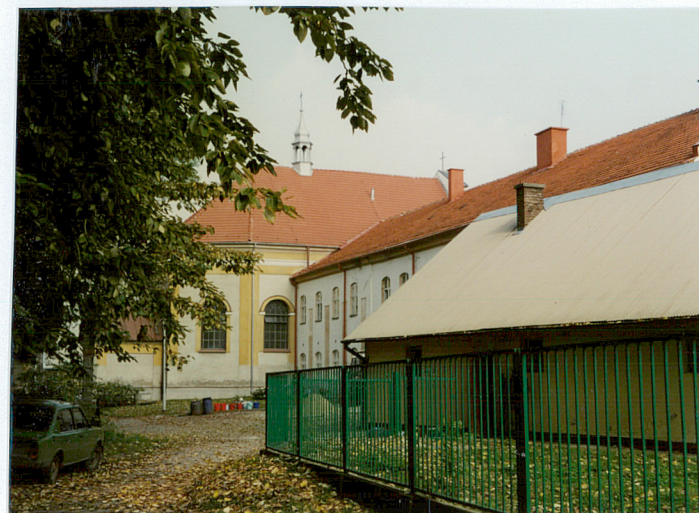
12. Kaplica i skrzydło zachodnie - widok od strony południowej.

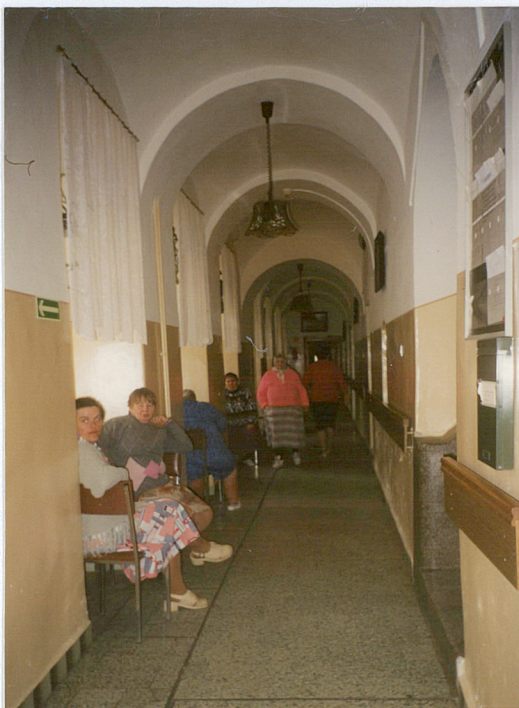
14. korytarz wzdłuż skrzydła głównego-zachodniego

Wnętrze-wzdłuż całego skrzydła głównego biegnie od strony dziedzińca wąski korytarz przesklepiony kolebką z gurtami, z trzema wejściami od strony dziedzińca i jednym przy elewacji północnej przez dobudowany wiatrołap. Z korytarza są wejścia do pomieszczeń po jego zachodniej stronie. W części środkowej korytarz jest poszerzony i pełni funkcję przedsionka kaplicy. Po obu stronach kaplicy są dwa duże pomieszczenia (świetlica, jadalnia), za nimi wąskie poprzeczne korytarze do pomieszczeń gospodarczych i na zaplecze budynku oraz klatki schodowe na piętro. Krótsze skrzydło południowe oraz część skrzydła północnego mają podobne rozplanowanie wnętrza. Wschodnia część skrzydła północnego składa się z pięciu części z oddzielną komunikacją. Wnętrze piętra ma analogiczne rozplanowanie jak parter.

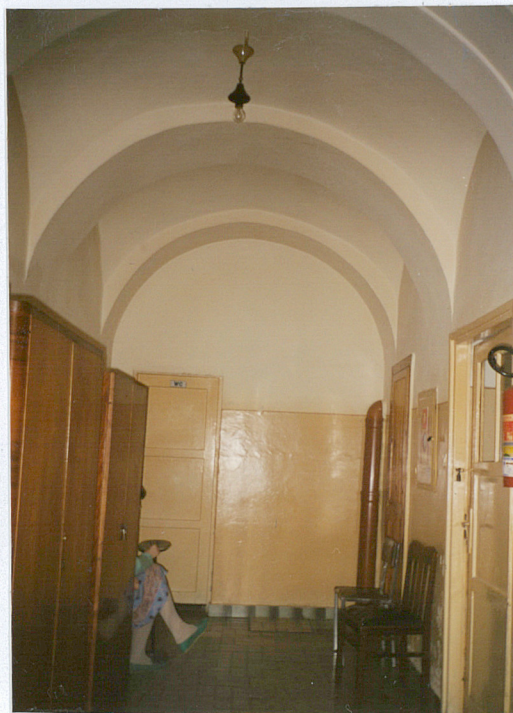
15. korytarz poprzeczny w skrzydle zachodnim.

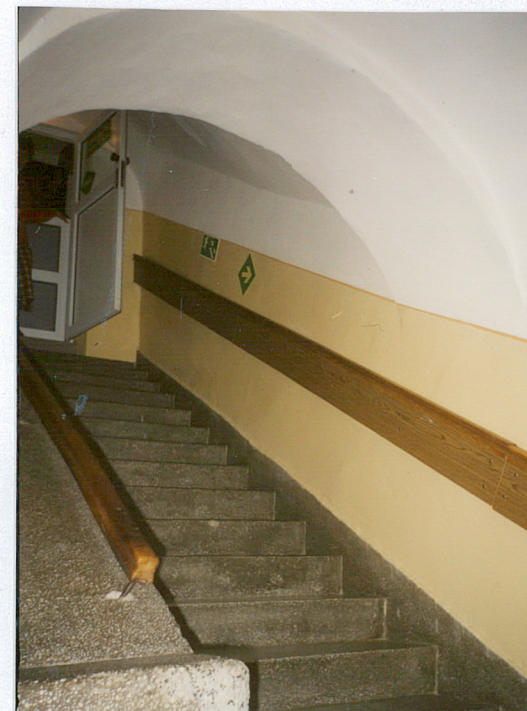
16. klatka schodowa w skrzydle zachodnim.

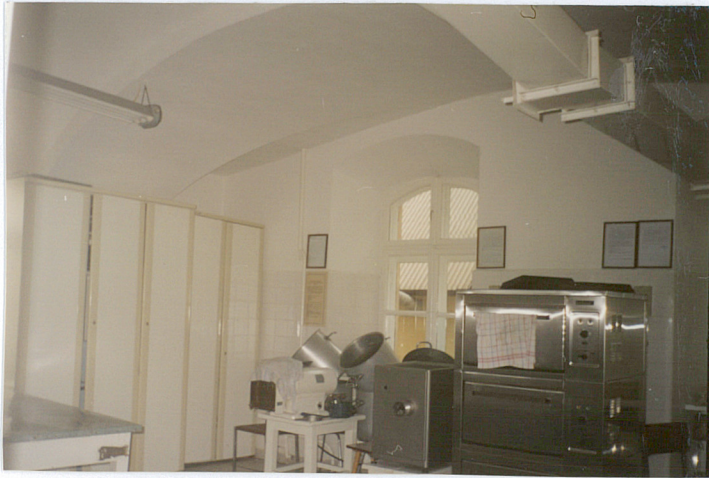
17. Skłópienie pomieszczenia w skrzydle południowym.

Z zaprojektowanego przez Degena browaru zachował się częściowo rzut, pomieszczenia ze sklepieniem krzyżowym w skrzydle południowym, część fasady korpusu głównego. Obecna klasycystyczna forma pochodzi z okresu przebudowy obiektu w latach 1821-1867.

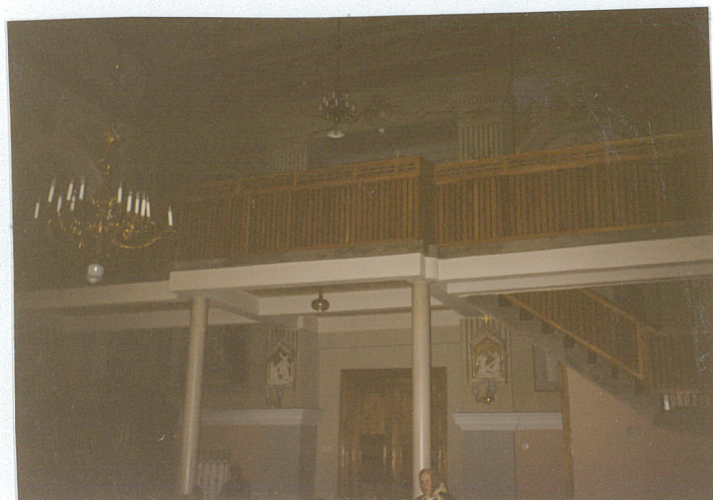
18. Wnętrze kaplicy - widok na emporę, chór.

Kaplica - z trójbocznym prezbiterium, nakryta jest stropem zwierciadlanym, ściany rozczłonkowane są pilastrami, pomiędzy którymi występują wnęki zwieńczone łukiem pełnym. Ściany górami obiega belkowanie złożone z gładkiego fryzu i profilowanego gzymsu na krokosztynach. Kaplicę doświetlają okna zwieńczone półokrągło umieszczone na ścianach bocznych. Nad wejściem z korytarza znajduje się empora chóru z wejściem po drewnianych schodach. Na ścianach występuje polichromia w tonacji monochromatycznej, postacie imitujące rzeźby i iluzyjna dekoracja architektoniczna. W prezbiterium ustawiony jest ołtarz z figurą Matki Boskiej - wykonany przez firmę RAFAEL et Cie Paris.

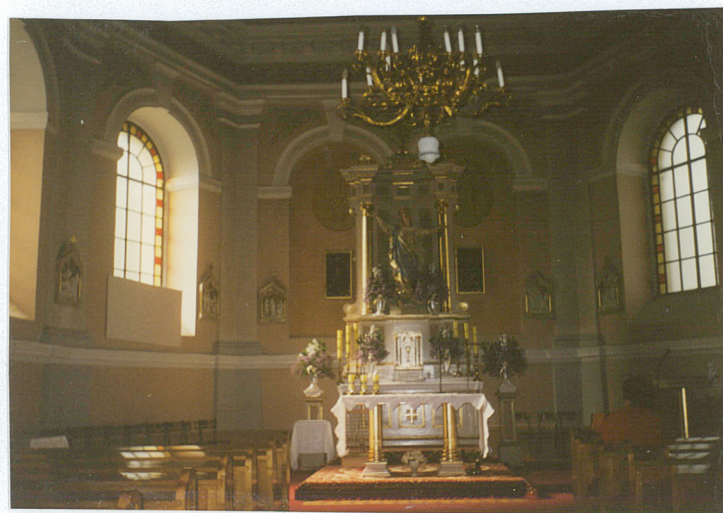
19. Wnętrze kaplicy - widok na prezbiterium.

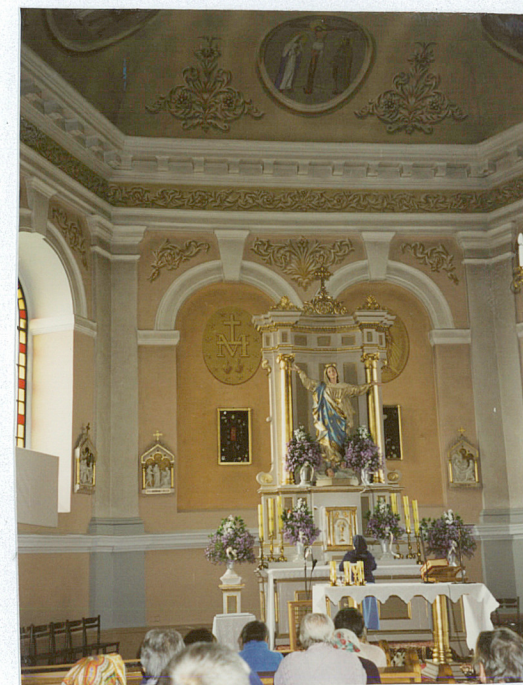
20. Wnętrze kaplicy - ołtarz.
