1. Obiekt zabytkowy

Dom Rynek 7

Rzeszów

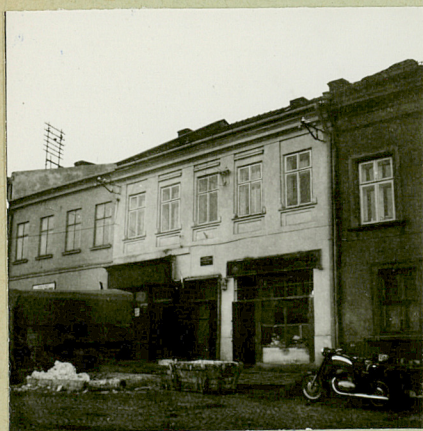
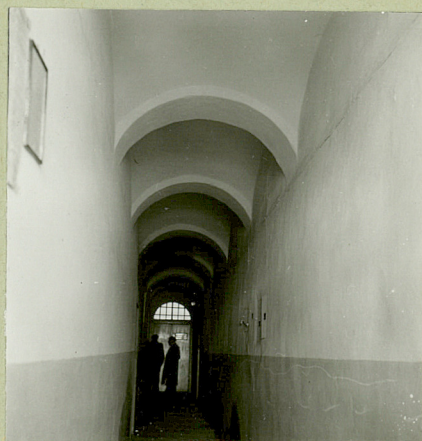
Budynek murewany w pierui pól. rynku, ~~instalacja~~ ^{podpiwniczony} ~~syntetyczny~~,
 pięcioramienny, wielotraktowy, o fasadzie ^{częstoipow} piperobasionej z sienią
 pośrednią. Pomieszczenia parteru sklepione: koleblewne z lu-
 netami, ^{czterech pomieszczeniach sklep. żeglone,} Fasada o podziałach ramowych z gzymsami wol-
 stojennymi i prostokątnymi pilastrami. Dach dachpalcowy.
