KAMIENICA

RZESZÓW

11. Zdjęcia, rzut, przekrój, sytuacja, orientacja

RYNEK 18

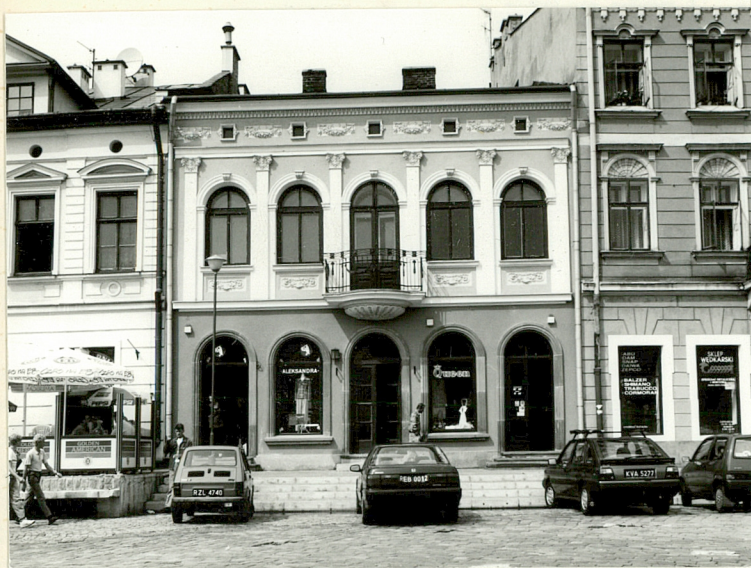
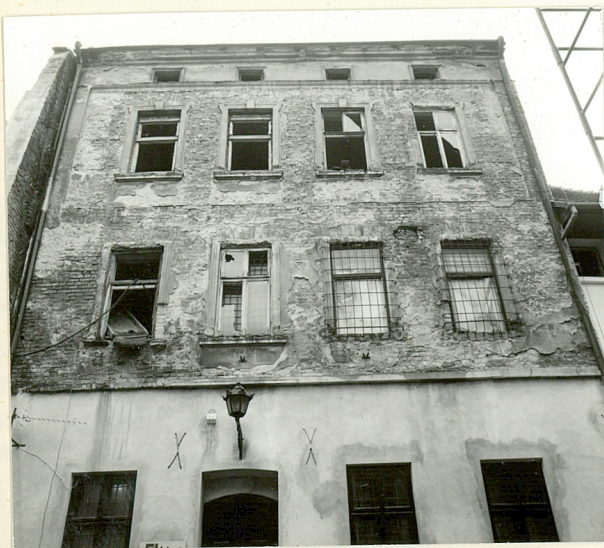
**ELEWACJE FRONTOWA** - dwukondygnacyjna, pięcioosiowa, otynkowana, na cokole o symetrycznym podziale. Otwory okienne i drzwiowe w profilowanych opaskach zamknięte półkoliście, w parterze w kamiennych obramieniach, w drugiej kondygnacji z kłiściami w kluczach, rozdzielone pilastrami o kapitelach kompozytowych). Na osi parteru drzwi główne wejściowe do sieni, drewniane, dwuskrzydłowe, podzielone na osiem przeszkłonych kwater, z półkolistym nadświetlem. Na osiach zewnętrznych drzwi do sklepów o podobnym rozwiązaniu. Parter od piętra oddzielony gzymsem międzykondygnacyjnym. Pod oknami II kondygnacji prostokątne płyciny uzupełnione dekoracją sztukatorską o motywach roślinnych. Na osi balkon wysparty na konchowo przysklepionej czaszy z muszlowymi żłobieniami pokrytej dekoracją roślinną. Balustrada balkonu złożona z prostych metalowych prętów z nałożonymi girlandami kwiatów. Okna piętra czterokwaterowe osadzone w lekko rozglifionych wnękach, flankowane obustronnie lizenami i zamknięte półkoliście profilowanymi opaskami oraz profilowanymi podokiennikami. Ściankę kolankową od piętra oddziela profilowany gzyms międzykondygnacyjny; w niej kwadratowe okienka doświetlające strych w bogato zdobionych opaskach. Pomiedzy nimi występują płyciny wypełnione girlandami kwiatowymi. Gzyms wieńczący złożony z pasa kostek, ornamentu perełkowego i profilowanego podokapu.

**ELEWACJA TYLNA** trzykondygnacyjna, czteroosiowa, symetryczna. Okna wszystkich kondygnacji prostokątne czterokwaterowe, zamknięte profilowanymi opaskami i podokiennikami. W górnym części opasek okiennych na piętrze występują uszaki oraz kłińce. Przyziemie od I piętra oraz I piętro od ścianki kolankowej oddzielają profilowane gzymsy międzykondygnacyjne. W ścianie kolankowej cztery okienka doświetlające strych. Od wschodu elewacja na całej swej wysokości wzmocniona jest przyporą.

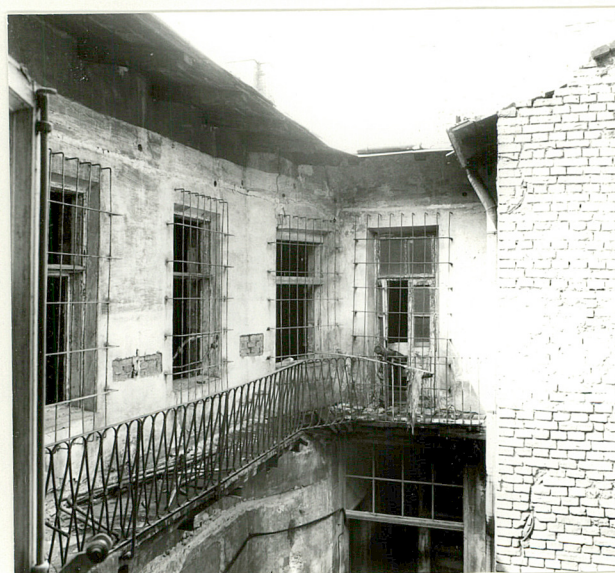
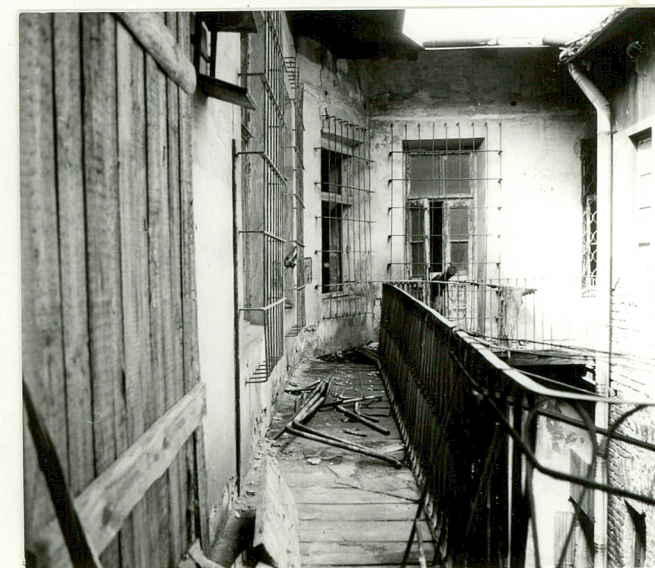
Stan znacznego zniszczenia i zdewastowania oraz brak zabezpieczenia powoduje przyśpieszoną destrukcję, zwłaszcza awaria stropów w części północnej budynku stwarza realne zagrożenie.
