OŚRODEK DOKUMENTACJI  
ZABYTKÓW w WARSZAWIE  
KARTA EWIDENCYJNA ZABYTKÓW  
ARCHITEKTURY I BUDOWNICTWA

DZWONNICA przy kościele par. rzym.-kat. pw. Narodzenia N.P. Marii i św. Andrzeja Ap.

1748-1750 r.

ŁĄCZKI JAGIELLOŃSKIE

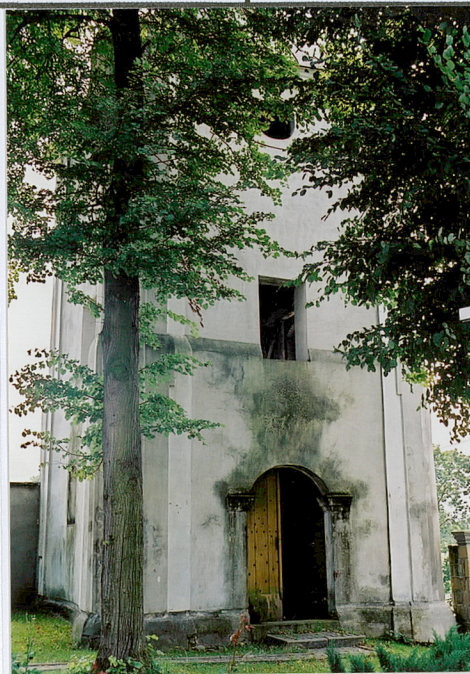
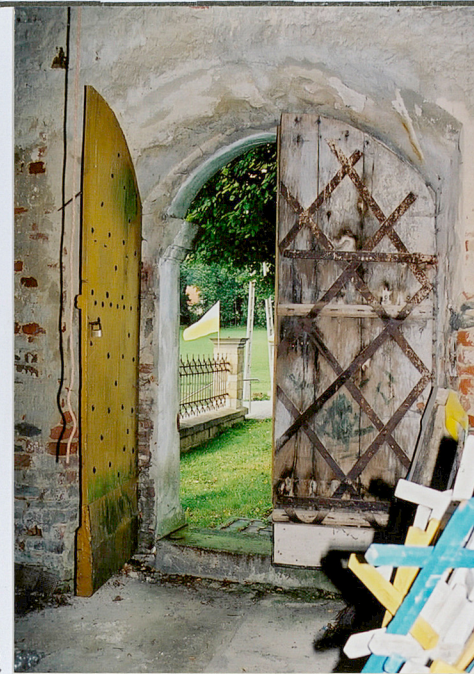
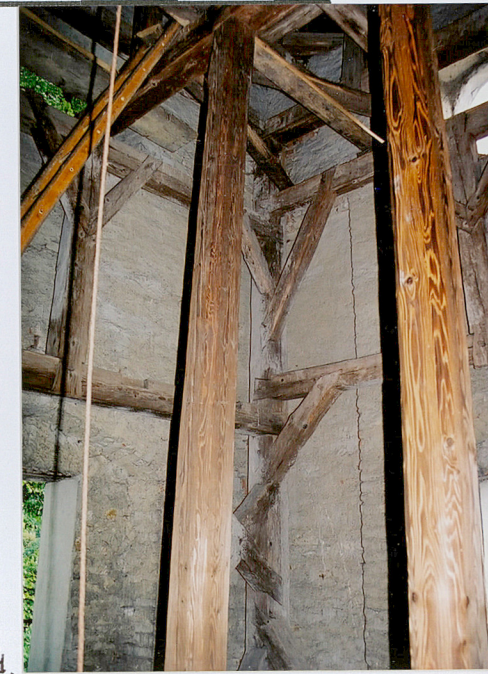
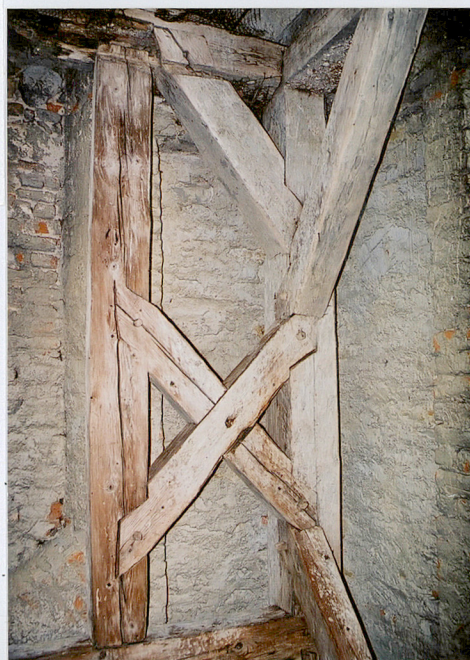
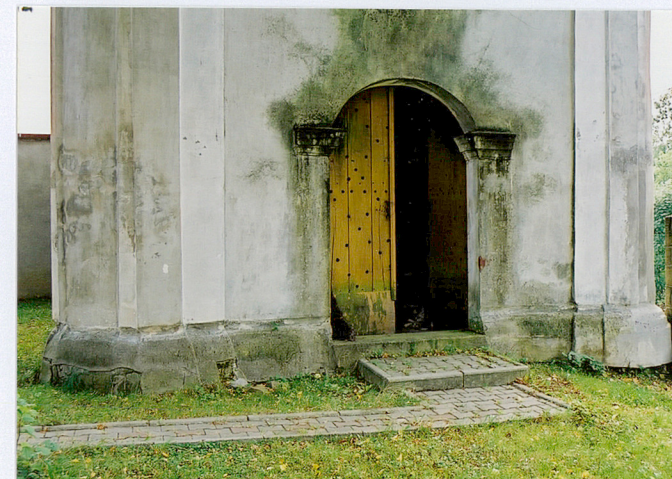
**Spis fotografii:** 1. Elew. zach., 2. Elew. pd. i wsch., 3. Elew. pn., 4. Drzwi przyziemia, 5. II-kondygnacja, 6. Detal więzby dachowej, 7. Drzwi frontowe

5. Elewacje - otynkowane, o szarym zabarwieniu; dekoracje architektoniczne są pomalowane na białe. Cokół jest z odsadzką o wklęsło-wypukłym profilowaniu; na narożach zaznaczone są w tynku cokoły pilastrów. Elewacje podzielone na 2-kondygnacje odsadzką, 1-polowe. Naroża są zaokrąglone, ujęte na całej wysokości zdwojonymi pilastrami o profilowanych głowicach, przełamanych w partii gzymsu podokapowego, także profilowanego. Fasada: na osi znajduje się otwór wejściowy. Elewacje na wysokości odsadzki zdobią otwory okienne 2-kondygnacji; a najwyższy poziom elewacji owalny otwór.
