1. Obiekt zabytkowy

DWIE WIEŻE

2. Miejscowość

ŁĄCZKI JACIELONSKIE

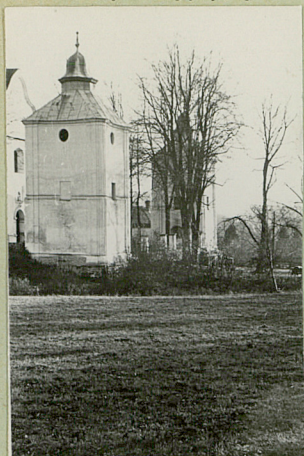
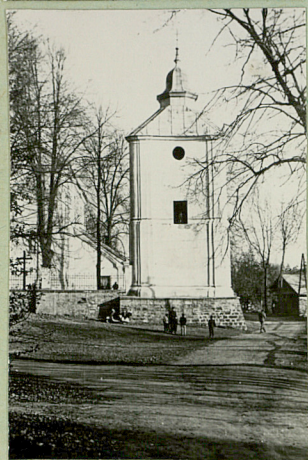
31. Szkic sytuacyjny, plan schematyczny, uwagi opisowe, fotografia

OPIS: PRZED KOŚCIOTEM OD ZCHD. DWA MUROWANE WIEŻE. NA RUCIE KWADRATU W RODZAJU PIĘTROWYCH PAWILONOW, O ŚCIANACH WKŁĘSTYCH, ROZCZTONKOWANYCH ZDWOJONYMI PILASTRAMI PRZY ZAKRĘGLONYCH WĄROŻNIKACH, PODCIĘŚLONE PROFILOWANYM GRZYSZEM ODDZIELAJĄCYM KONDUKACJE. NAKRYTE DACHEM NAMIOTOWYM Z KOPUŁĄ.
