BUDYNEK RADY POWIATOWEJ

RZESZÓW

ul. SOKOŁA 13

1. Miejscowość	2. Obiekt (nazwa jak w karcie)	3. Zawartość wkładki (nazwa obiektu lub materiału uzupełniającego)
RZESZÓW	BUDYNEK UL. SOKOŁA 13	C.D. PKT. 12 i 13 + zdjęcia fotograficzne

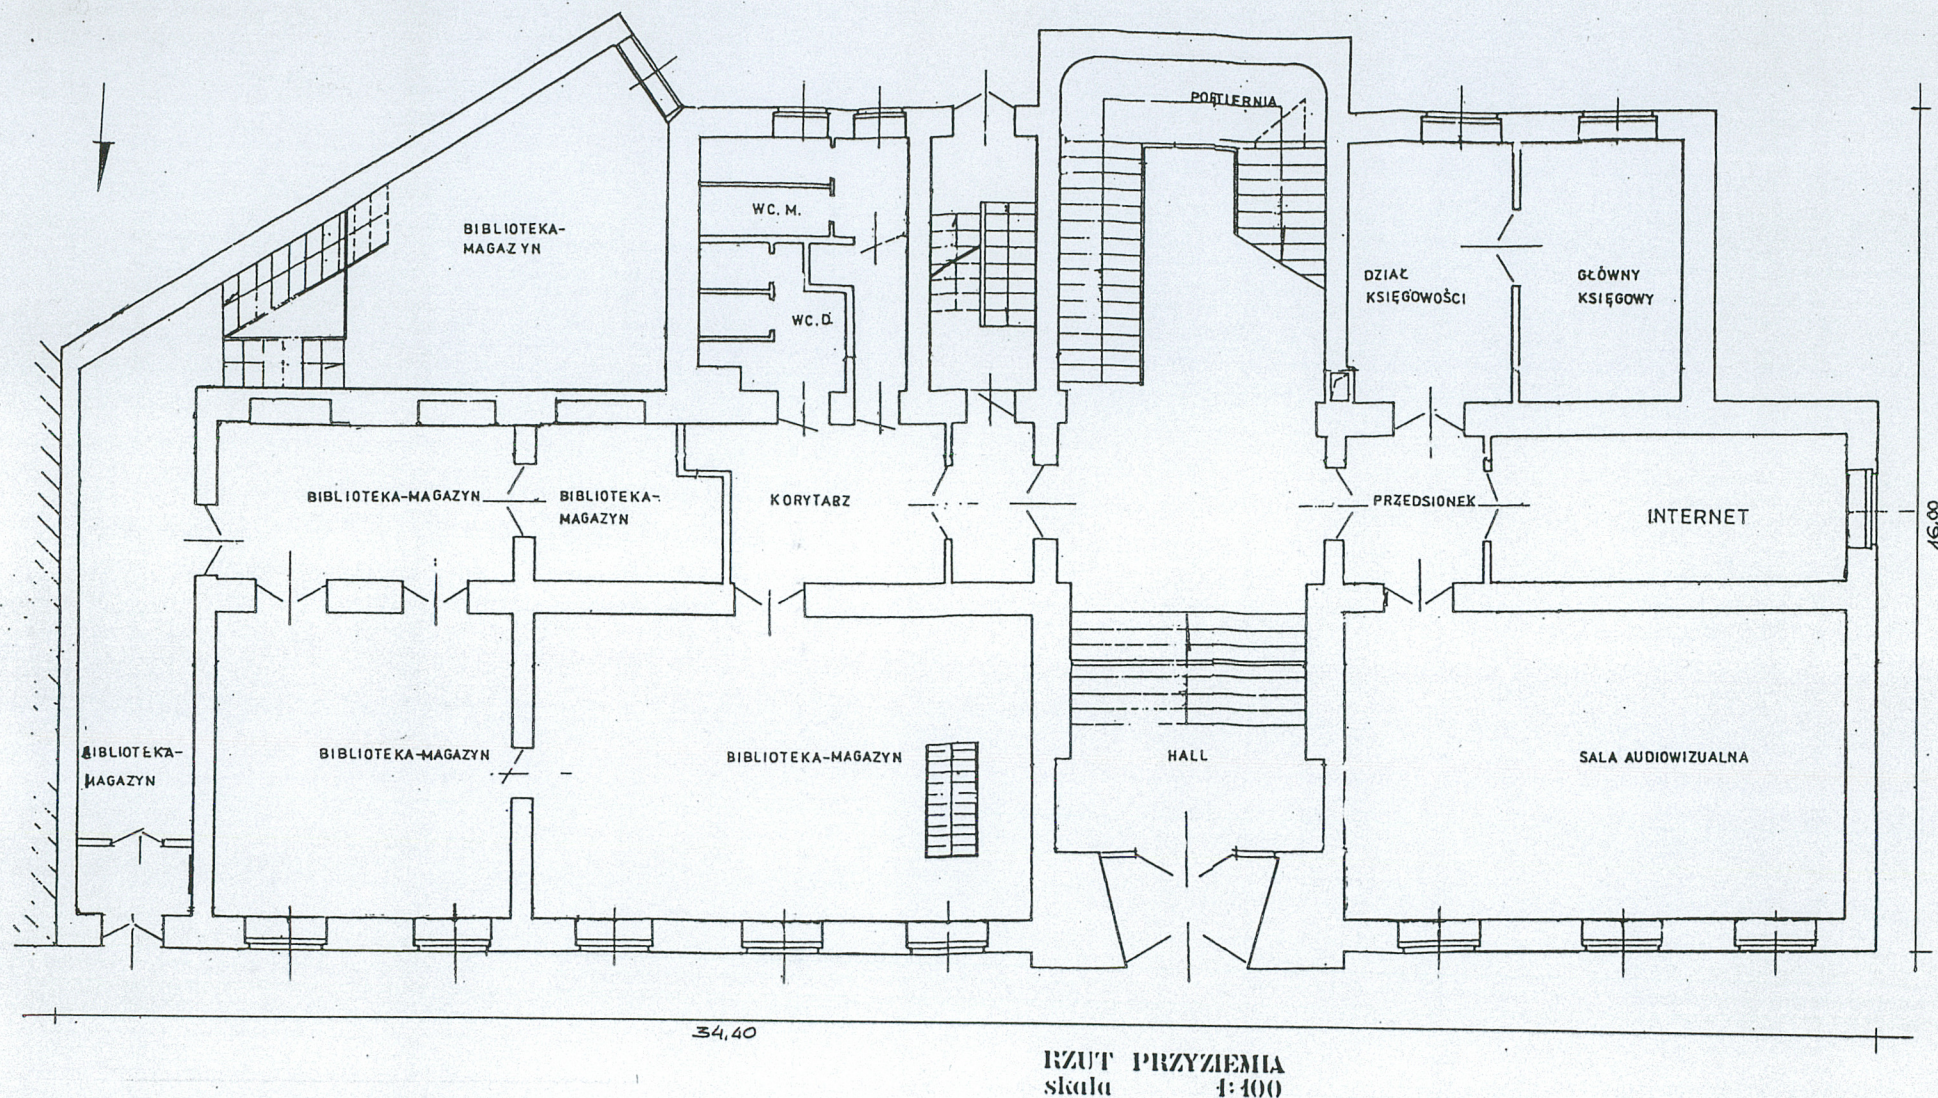
RZUT POZIOMY

RZUT I BRYŁA - na rzucie wydłużonego nieregularnego prostokąta z dobudowaną w latach 60-tych częścią w narożniku południowo – wschodnim na rzucie trójkąta, mieszczącą magazyn biblioteki. W elewacjach frontowej i tylnej jednoosiowe ryzality usytuowane niesymetrycznie; frontowy przykryty wysokim dachem mansardowym. W elewacji frontowej od północy dwa wejścia do budynku: główne – w 7 osi od wschodu i boczne – w 1 osi od wschodu.

UKŁAD WNĘTRZA – trzytraktowy w korpusie pierwotnym i dwutraktowy w części dobudowanej po 1909 r., nieznacznie przekształcony poprzez wprowadzenie ścianek działowych. Na osi ryzalitu frontowego reprezentacyjny hall przykryty dwoma przeszłami spłaszczony kłębki z lunetami, schody zbiegowe na piętro z metalową balustradą z płaskowników tworzących zgeometryzowany stylizowany rysunek. Ściany klatki schodowej pokryte żłobkowaniem pasowym w tynku z trzema płycinami z obu stron o profilowanych obramieniach i zgeometryzowanych elementach zdobniczych – przeznaczone do wkomponowania luster (obecnie rozwieszone na ścianach w I i II kondygnacji), Hall oddzielony od wejścia czteroczęściowymi drzwiami wiatrołapu (dwie boczne kwatery nieruchome) – płycinowo – ramowe, przeszklone w partii środkowej, zwieńczone nadświetłem zamkniętym łukiem segmentowym. W traktcie środkowym korytarz komunikacyjny. W I osi od wschodu wąski korytarzyk (zapewne prowadzący niegdyś na podwórze) oddzielony od wejścia czteroczęściowymi drzwiami wiatrołapu o dwóch bocznych kwaterach nieruchomych, zwieńczone nadświetłem. Część przeszklona drzwi i nadświetla tworzy rysunek koła. Ściany korytarza pokryte pseudoboniowaniem pasowym, ozdobione płycinami.

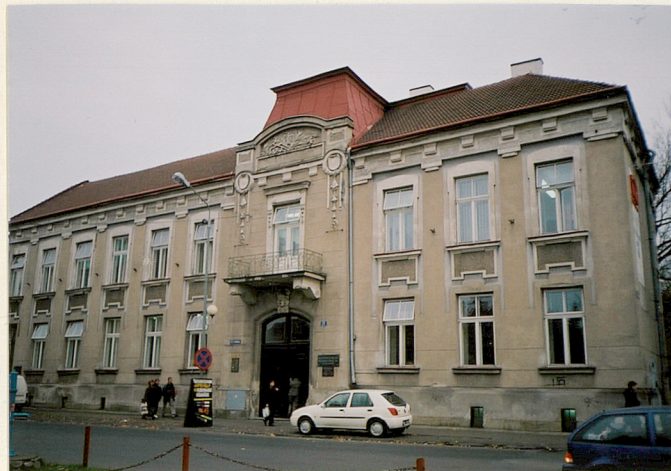
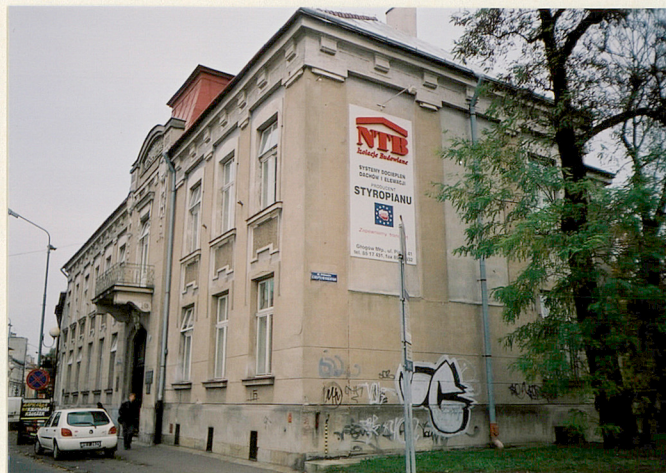
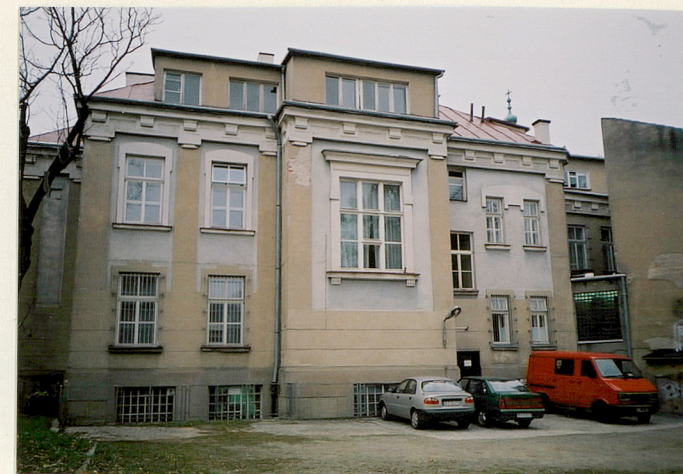
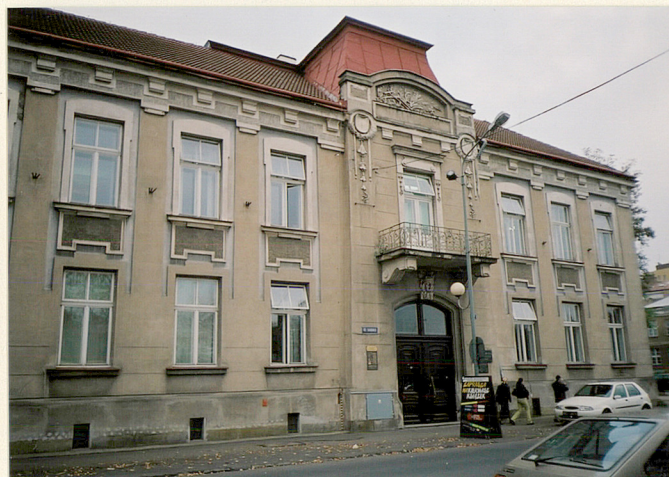
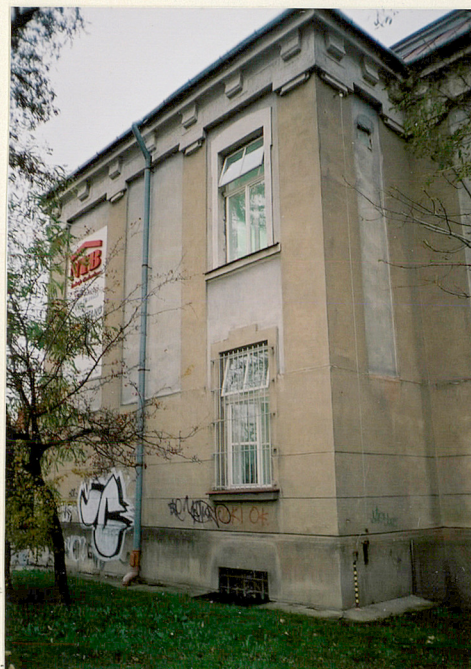
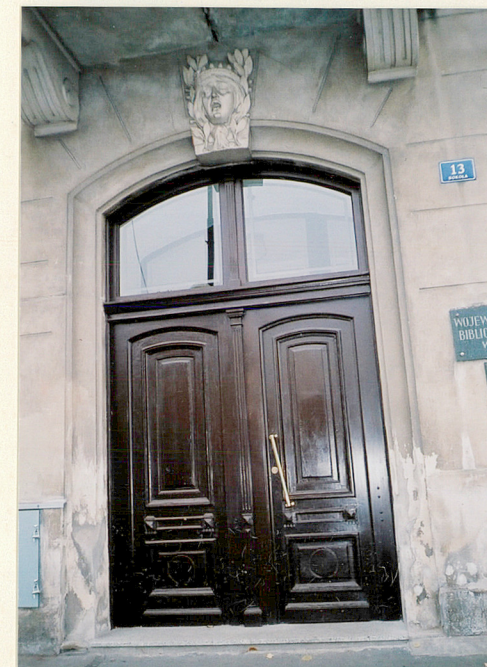
ZDJĘCIA FOTOGRAFICZNE

ELEWACJE – **frontowa** – dwukondygnacyjna, na wysokim gładkim cokole, 10-cioosiowa z jednoosiowym ryzalitem umieszczonym asymetrycznie, krytym oddzielnym wysokim dachem mansardowym. Artykulacje pionowa elewacji tworzą pilastry o prostych głowicach wychodzące z poziomo żłobkowanej dolnej jej partii sięgającej do połowy wysokości okien parteru. Okna prostokątne, w I kondygnacji z opaską nadokienną zdobioną rodzajem klucza na osi, w II kondygnacji w opaskach zamkniętych łukiem segmentowym z podokiennymi płycinami w profilowanych ramach. Wewnątrz płycin „rapowanie” w tynku. Elewacje zamyka ozdobny fryz kostkowy i wąski gzyms podokapowy. W ryzalicie frontowym – nieznacznie zwężającym się ku górze – ozdobionym pasowym pseudoboniowaniem – otwór drzwiowy zamknięty łukiem segmentowym z głową kobiecą (maska) w kluczu, otoczona wieńcem z liści laurowych. Drzwi dwuskrzydłowe płycinowe z nadświetłem. W II kondygnacji ryzalitu balkon na wolutowych wspornikach zamknięty metalową balustradą o geometrycznym wzorze. Drzwi balkonowe ujęte opaską z motywem zwisających kampanuli po bokach, zamknięte profilowanym gzymsem. Ryzalit zwieńczony segmentowo zamkniętym naczółkiem między dwoma filarkami – w polu którego motywy i narzędzia rolnicze (wiązka kłosów, kosa, sierp, grabie). Po obu stronach naczółka wieńce z tarczą pośrodku, z której zwisają kampanule. Drzwi w I osi od wschodu dwuskrzydłowe, płycinowe z nadświetłem o czterokwaterowym podziale.

Elewacja tylna – południowa z złożona z sześćoosiowego korpusu z jednoosiowym ryzalitem na osi i czteroosiowej części wschodniej cofniętej na szerokość traktu. Ryzalit oflankowany z obu stron pilastrami i zamknięty facjatą, mieszczący duże okno klatki schodowej w prostej opasce zwieńczonej profilowanym gzymsem nadokiennym. Dolna partia elewacji zdobiona żłobkowaniem pasowym w tynku. Część wschodnia tej elewacji przekształcona przez wybicie dodatkowych otworów okiennych doświetlających wprowadzoną drugą klatkę schodową oraz dobudówkę mieszczącą magazyn książek. **Elewacja boczna** – zachodnia trójosiowa, od strony południowej 1 oś cofnięta w głąb na szerokość traktu. W osi północnej i południowej blendy.

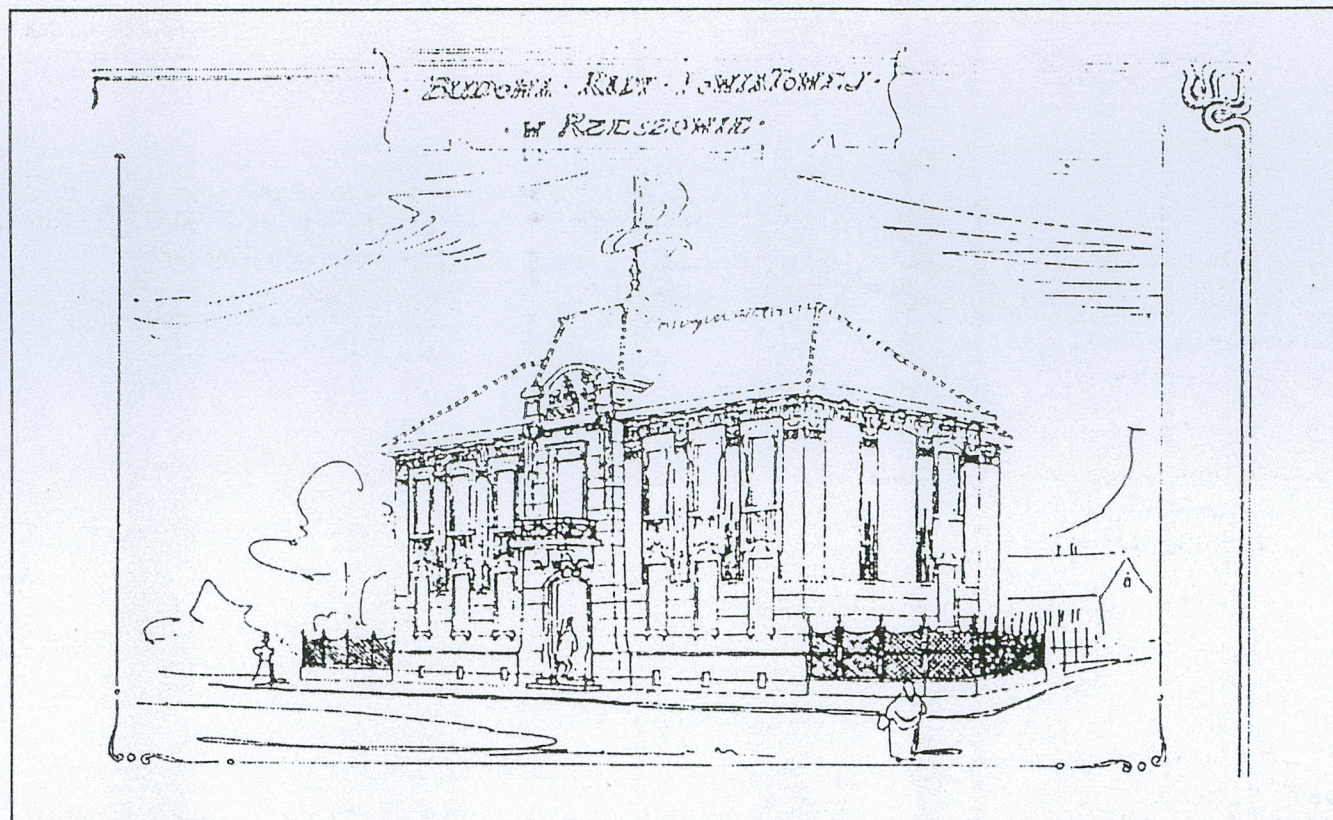
Tadeusz Stryński. Z projektu budynku Rady Powiatowej. Widok ogólny.

Budynek wzniesiony został w latach 1898 – 1902, wg projektu Tadeusza Stryeńskiego, słynnego architekta krakowskiego ożenionego z Marią Bobrownicką z Rzeszowa (Staromieścia) dla Rady Powiatowej w Rzeszowie. Na rysunku elewacji frontowej (z widokiem na elewację boczną zachodnią) z projektu T. Stryeńskiego widoczny jest obiekt wolnostojący, symetryczny 7-osiowy (z ryzalitem na osi), otoczony dekoracyjnym ażurowym ogrodzeniem z siatki. Z planu katastralnego z 1903 r. można sądzić, że pierwotna realizacja nie odbiegała od projektu. Dokumentuje on budynek zlokalizowany na zbliżonej do trójkąta działce budowlanej nr 714 i działce gruntowej nr 74/2 jako wolnostojący; pomiędzy nim a sąsiednią kamienicą usytuowaną od wschodu na działce nr 422 jest wolna niezabudowana przestrzeń. Stan taki powtarza również katastr z 1909 r. Natomiast inwentaryzacja zabudowy miasta wykonana metodą geodezyjną z 1928 r. pokazuje już rzut budynku w obecnym jego zarysie, na działce ewidencyjnej nr 3086, z dobudowaną do jego elewacji wschodniej kamienicą nr 11, której oficyna od strony tylnej, wzniesiona ukośnie zastłania cofniętą część elewacji południowej omawianego obiektu. Trzy zatem osie w elewacji frontowej od strony wschodniej zostały dobudowane pomiędzy 1909 a 1928 r. z powtórzeniem zastosowanych elementów architektonicznych podziału elewacji. Wskazuje również na to brak podpiwniczenia tej części budynku.
