1. Obiekt Obora folwarczna, schładzarnia mleka.

622/11

3. Miejscowość PRZEWORSK

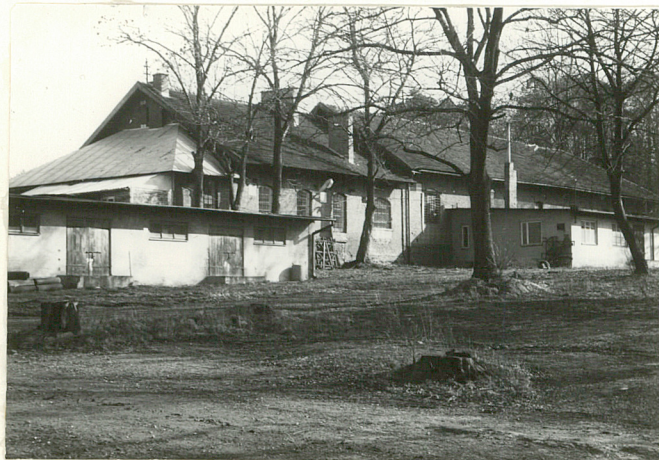
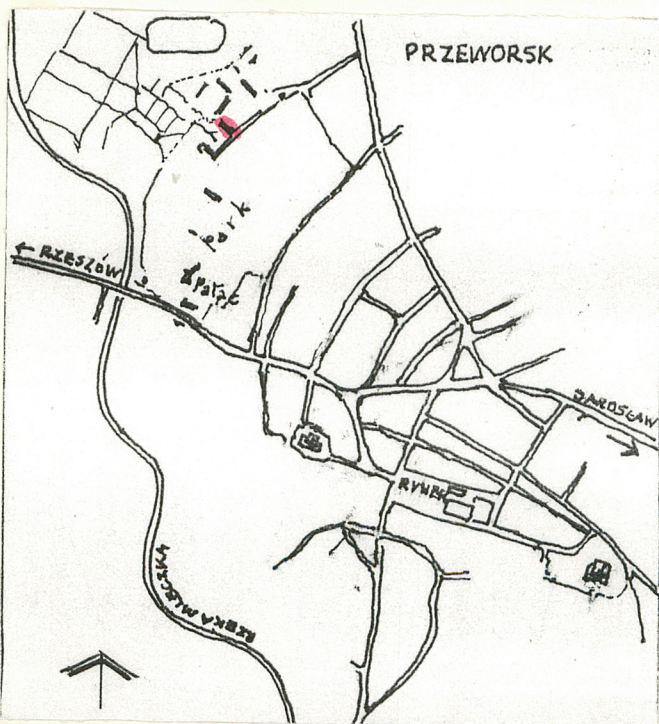
11. Zdjęcia, rzut, przekrój, sytuacja, orientacja

Usytuowana w kompleksie zabudowy folwarcznej, na terenie "Podzamcza" przylega od strony ~~wachodniej~~ do parku pałacowego. Murowana z cegły, parterowa, nakryta dachem dwuspadowym z dachówką ceramiczną, zakładkową. Nad dawną oborą - dach konstrukcji krokwiowej, a nad dawną schładzarnią z nietypową konstrukcją odciażającą z wygiętych półkoliscie krążyn. Pomieszczenie dawnej obory - jednoprzestrzenne ze stropami drewnianymi wspartymi na dwóch rzędach słupów drewnianych. Wrota, dwuskrzydłowe w elewacji północnej obory. Pomieszczenia dawnej schładzarni mleka o układzie dwutraktowym, z wnętrzem zniekształconym gruntownie w wyniku zmian adaptacyjnych. Elewacje dawnej obory - nie tynkowane, z oknami półkoliście zamkniętymi, zwieńczonymi dekoracyjnymi łękami z cegły. W pomieszczeniu dawnej schładzarni mleka okna w większości przekształcone. Od strony zachodniej nowa dobudówka nakryta dachem pulpitowym. Do obory od strony północnej przylega ciąg dawnych stajni połączonych w partii dachu z oborą koszowo.

14. Kubatura 2.350 m <sup>3</sup>	15. Powierzchnia użytkowa 580 m <sup>2</sup>	16. Przeznaczenie pierwotne pierwotne- obora, schład- zarnia mleka	17. Użytkowanie obecne hurtownia towarów, zakład masarski
18. Prace budowlane i konserwatorskie, ich przebieg i dokumentacja  W 1991 r. - adaptacja dawnej schładzarni mleka na zakład masarski.		19. Stan zachowania (fundamenty, ściany zewnętrzne, ściany wewnętrzne, sklepienia, stropy, konstrukcje dachowe, pokrycie dachu, wyposażenie i instalacje) Obiekt zaniedbany, z nieszczelnym pokryciem dachowym i zawilgoceniem dolnych partii murów w części dawnej obory.	
		20. Najpilniejsze postulaty konserwatorskie  Remont generalny z zachowaniem oryginalnej konstrukcji więźby dachowej, stropów i słupów wspierających.
