1. Obiekt

DWÓR

1828 r.

PRZYBÓWKA

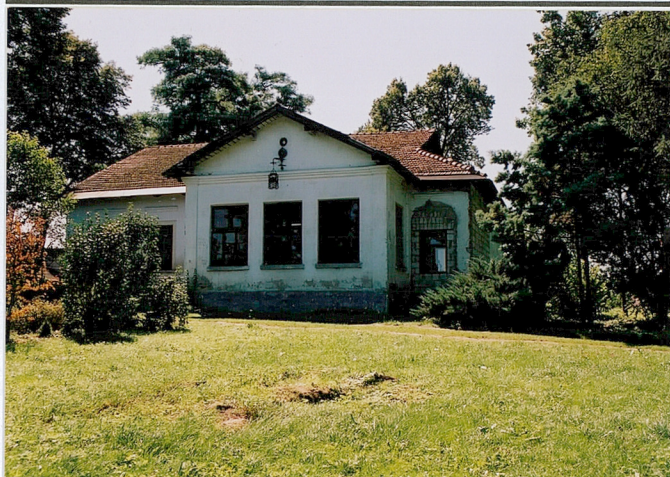
Spis fotografii: 1. Elewacja z werandą, 2. Elewacja zach., 3. Weranda, 4. Elew. wsch., 5. Elew. pn., 6. Fragment elew. wsch., 7. Widok na werandę, 8. Wnętrze parteru, 9. Kominek, 10. Piec w d. hallu, 11. Schody piwnicy, 12. 13. Wieżba dachowa, 14. Komora piwnicy.
