Nr PODKARPACKIE

SPICHLERZ

1 poł. XIX w.

S I E N I A W A

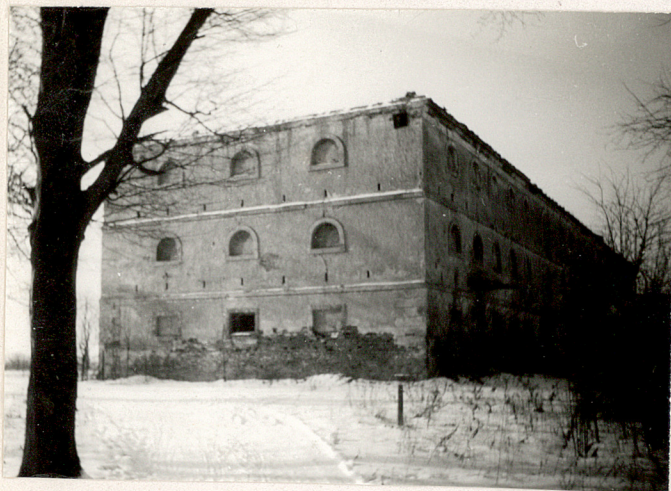
1.

Elewacje boczne - wschodnia i zachodnia są trzyosiowe zwieńczone trójkątnym szczytem o dekoracji analogicznej jak elewacja frontowa.

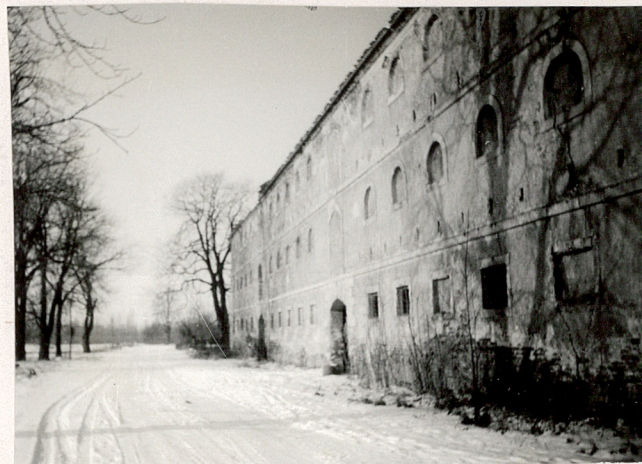
2.

Elewacja frontowa - południowa jest siedemnastoosiowa. Dwa duże otwory bramne dzielą parter budynku na trzy równe części. Bramy zajmują całą wysokość I kondygnacji, ozdobione są boniami, które występują też w narożach budynku. Prostokątne otwory okienne I kondygnacji ujęte są w płaskie opaski. Otwory okienne II i III kondygnacji zamknięte są u góry półkoliście, w opaskach jak okna parteru. Ponad bramami występują wysokie otwory o łukach odcinkowych. Kondygnacje przedzielają gzymsy, a całą elewację wieńczy profilowany gzyms koronujący.

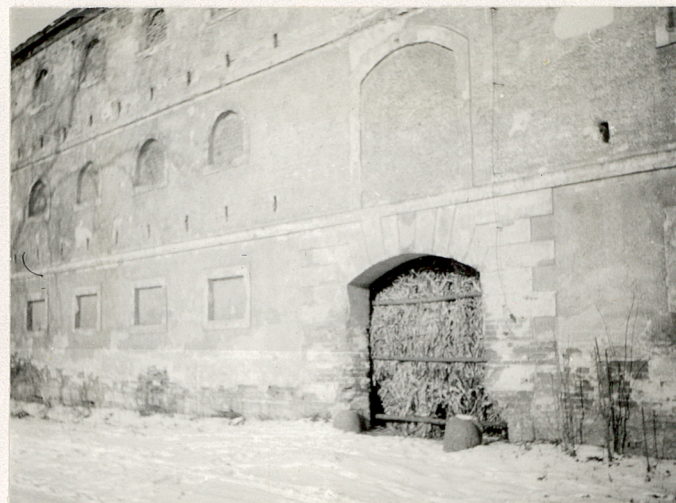
1. Elewacja wschodnia
2. Elewacja południowa
3. Brama wjazdowa w elewacji południowej
4. Wnętrze spichlerza

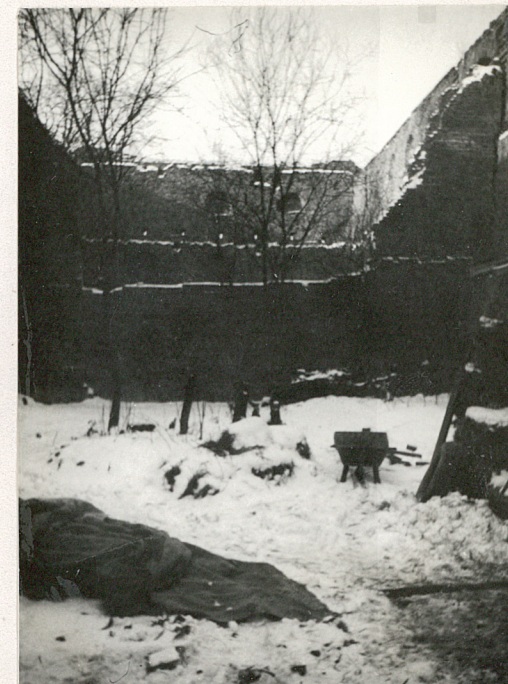
4.

Budynek bez dachu i stropów, pozbawiony jest całkowicie wyposażenia wnętrza.
