1. Obiekt

WILLA

RZESZÓW

4. Adres ul. Hoffmanowej 4

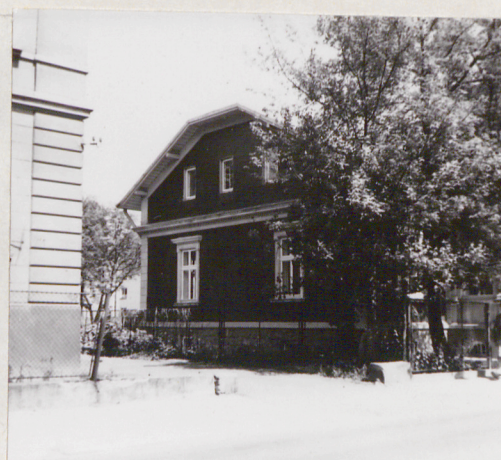
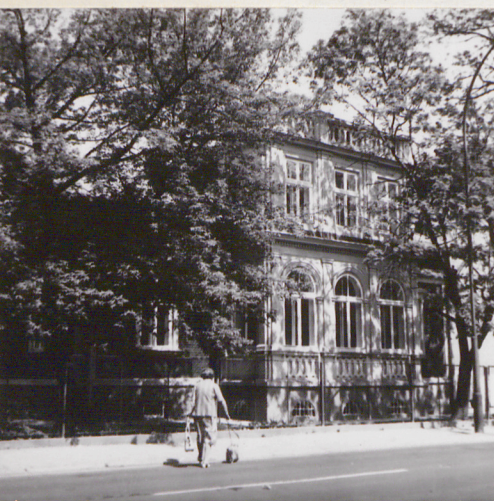
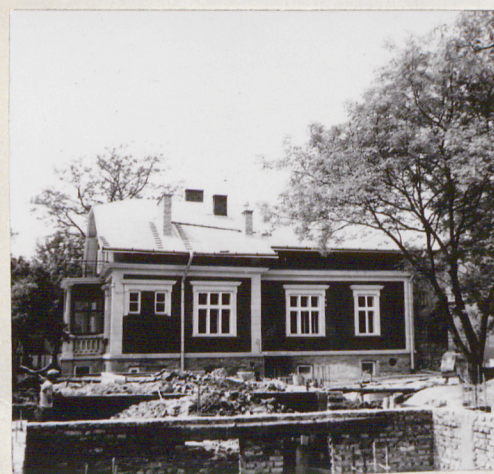
11. Zdjęcia, plan sytuacyjny, rzuty

Ustawiona kalenicowo w niewielkim, zniszczonym ogrodzie. Murowana z cegły, kryta blachą. Na rzucie prostokąta z ryzalitem od zachodu i wejściem od południa. Podpiwniczona, parterowa z dwukondygnacyjną częścią w ryzalicę i pomieszczeniami w strychu. Układ wnętrza korytarzowy z nieregularnym podziałem na trzy trakty. Dach siodłowy, naczółkowy. Budynek na wysokim, kamiennym cokole, zwieńczonym gzymsem kapnikowym. Na ścianach dekoracja płycinowa: boniowane pilastry /technika narzutowa/, zwieńczenie fryzem i profilowanym gzymsem, podkreślonym pasem kostek. Nad gzymsem ścianka kolankowa w elewacjach dłuższych z okienkami strychowymi w formie leżących prostokątów. Ryzalit w obu kondygnacjach ma ściany podzielone zdwojonymi pilastami, między którymi u dołu są okna prostokątne zamknięte u góry półkoliście, zaś u góry okna prostokątne. Ryzalit wieńczy attyka, ozdobiona motywem ślepej balustrady, analogicznie jak na parterze w partii podokiennej. Wejście od południa przez werandę drewnianą wbudowaną między dwie kolumienki. Balustrada schodów i werandy kamienna. Na zakończeniu schodów kamienny wazon. Wewnątrz w salonie który częściowo mieści się w ryzalicie ozdobna posadzka. Obramienia okien i drzwi profilowane, wewnątrz ozdobione w narożach rozetką, na zewnątrz osłonięte bogato profilowanym gzymsem nadokiennym. Instalacje: wod. kan. el. co, gaz.

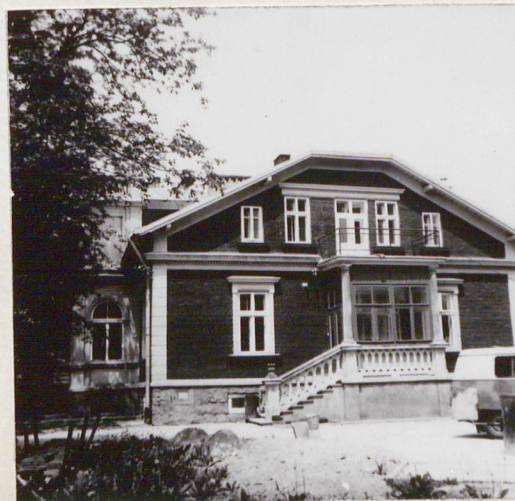
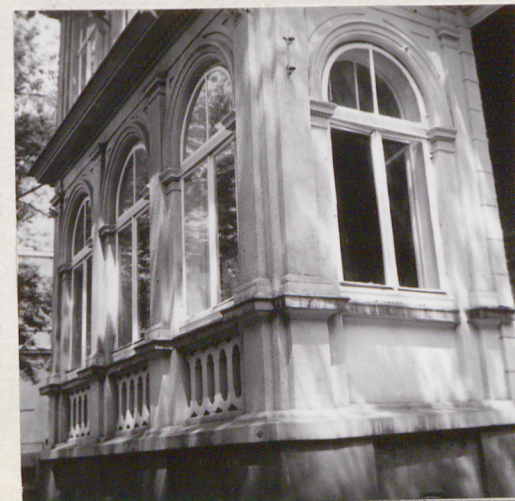
14. Kubatura 1700 m3	15. Powierzchnia użytkowa 260 m2	16. Przeznaczenie pierwotne mieszkalne	17. Użytkowanie obecne mieszkalne
18. Prace budowlane i konserwatorskie, ich przebieg i dokumentacja 1978- remont ogólny.		19. Stan zachowania (fundamenty, ściany zewnętrzne, ściany wewnętrzne, sklepienia, stropy, konstrukcje dachowe, pokrycie dachu, wyposażenie i instalacje) Stan techniczny dobry. Remont wykonany bez ustalenia z władzami konserwatorskimi: podmurówka zaciągnięta cementem, cegły posmarowane lakierem bezbarwnym.	
20. Najpilniejsze postulaty konserwatorskie Usunięcie niewłaściwych powłok.
