4691

DOM MIESZKALNY

Mielec, ul. Mickiewicza 7

Załącznik: Wkładka nr 1  
DOM MIESZKALNY ,UL.MICKIEWICZA 7

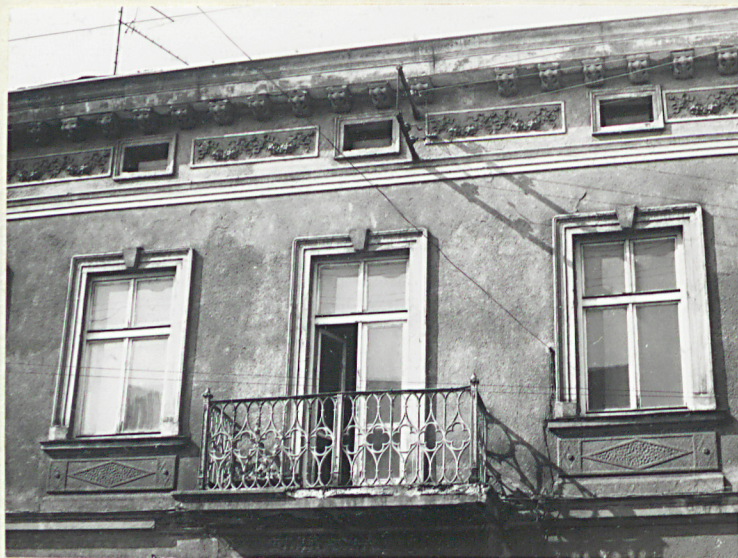
Bez cokołu, rozdzielona gzymsem międzypiętrowym, zwieńczona pasem fryzu w którym na przemian wąskie obramione okienka i dekoracje w formie girlandów kwiatowych. Okap dachowy mocno wysunięty na wolutowych kroksztynach i profilowanym gzymsem. W przyziemiu na osi przejazd bramowy sklepiony odcinkiem łuku.

Wszystkie otwory piętra w bogato profilowanych obramieniach z kluczem na osi. Elewacje od strony podwórza pozbawione artykulacji i detali zdobniczych. Gładkie płaszczyzny ścian ożywiają nieregularnie rozmieszczone otwory okienne i drzwiowe. W zwieńczeniu prosty gzyms podokapowy.

dekoracja piętra fasady

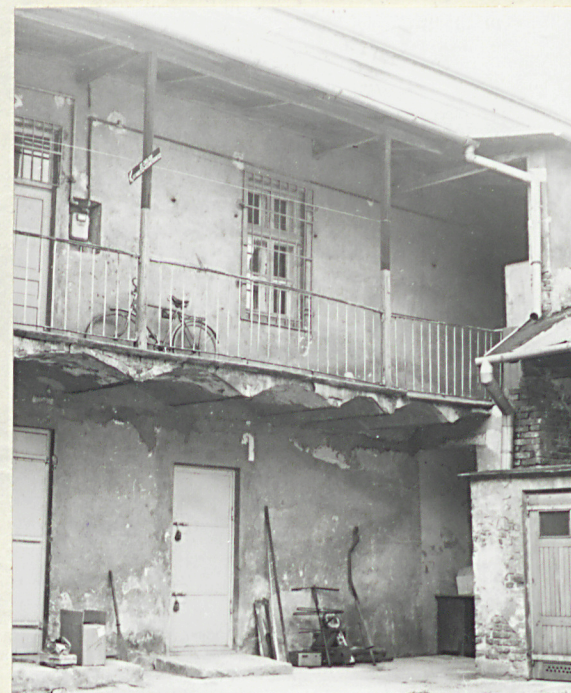
Oficyna równa jej wysokością posiada dach ze spadkiem w stronę podwórza. Abalogeniczne zadaszenie mają budynki gospodarcze na wprost bramy i z prawej strony podwórza. Ponadto w ich połaciach dachowych widnieją lukarny o konstrukcji drewnianej z daszkami dwuspadowymi.

fragment oficyny od str. zach.

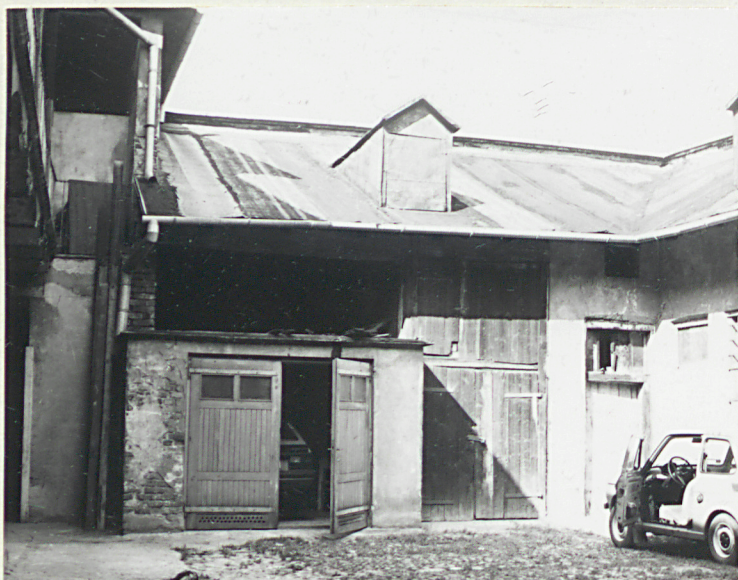
budynek gospod. w podwórzu  
od str. pn./d.wozownia/

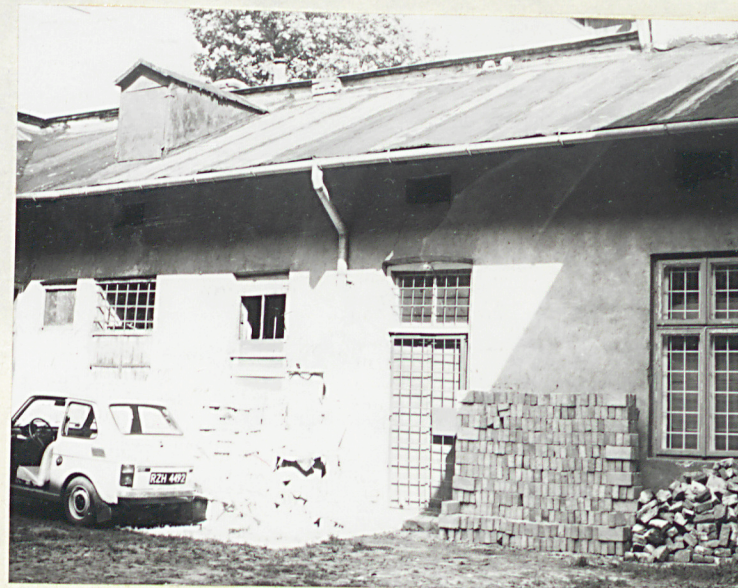
budynek gospodarczy w podwórzu od str. wsch.
