DOM MIESZKALNY - Kamienica

RZESZÓW

Grunwaldzka 20

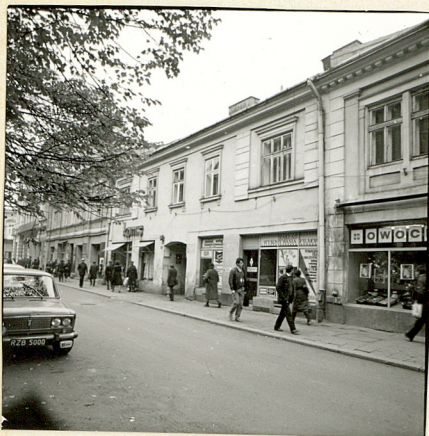
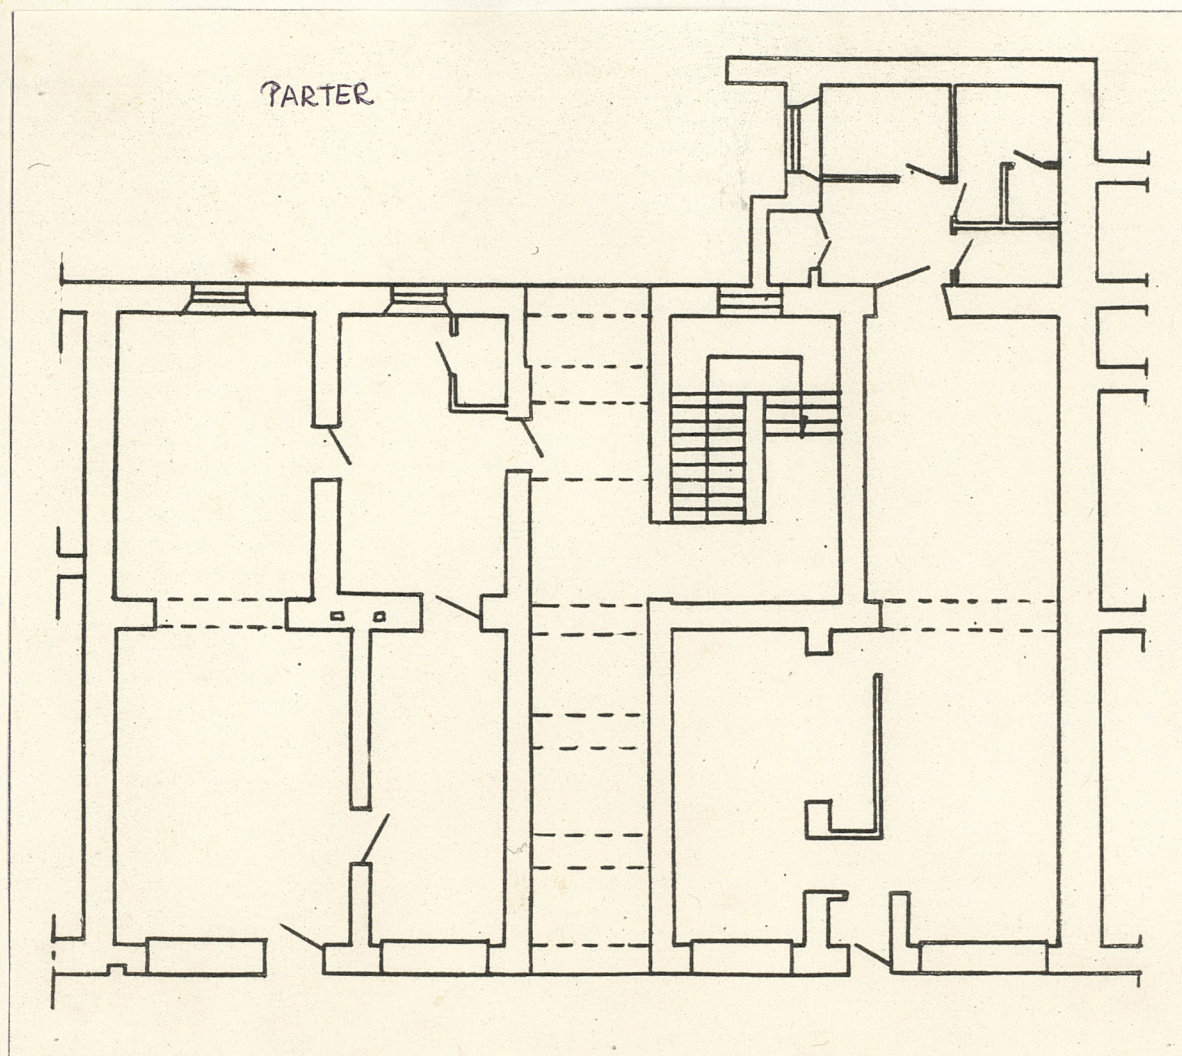
11 Zdjęcia rzut, przekrój, sytuacja, orientacja

Kamienica ustawiona kalenicowo przy ulicy Grunwaldzkiej 20. Murowana z cegły, otynkowana. Budynek piętrowy, podpiwniczony. Na rzucie prostokąta z przylegającą prostopadłe od południa oficyną. Dach siodłowy kryty blachą. Elewacja frontowa 5 osiowa, z sienią przelotową pośrodku. W parterze otwory okienne i wejściowe przekształcone, dostosowane do obecnych potrzeb użytkowników /sklep, zakład fryzjerski./. Na I piętrze okna prostokątne w obramieniu. Naroża budynku boniowane oraz pas pomiędzy pierwszym a drugim oknem. Pod okapem biegnie gzyms profilowany. Wewnątrz sień przelotowa, sklepiona kolebkowo z gurtami. Schody prowadzące na I piętro i na strych drewniane. W mieszkaniu nr. 3, 4 i 5 zachowany dekoracyjny parkiet. Piwnica nakryta sklepieniem kolebkowym.

Oficyna piętrowa, pośrodku przedzielona parterowym budynkiem warsztatu mechanicznego pochodzącego z 1957 r. Dach oficyny jednospadowy kryty papą. Otwory okienne i drzwiowe przekształcone. Na I piętrze oficyny biegnie balkon przez całą długość budynku. Brak detalu architektonicznego. Kamienica wraz z oficyną posiada instalację elektryczną, wodno - kanalizacyjną i gazową.

Częściowo zniszczone przez wilgoć mury piwnic - szczególnie przy klatce schodowej.
