KARTA EWIDENCYJNA ZABYTEKÓW
ARCHITEKTURY I BUDOWNICTWA

**DZWONNICA CERKIEWNA (DAWNA CERKIEW BRAMNA P.W. PODWYŻSZENIA
KRZYŻA ŚWIĘTEGO)**

XVII/XIX w.

DOBRA SZLACHECKA

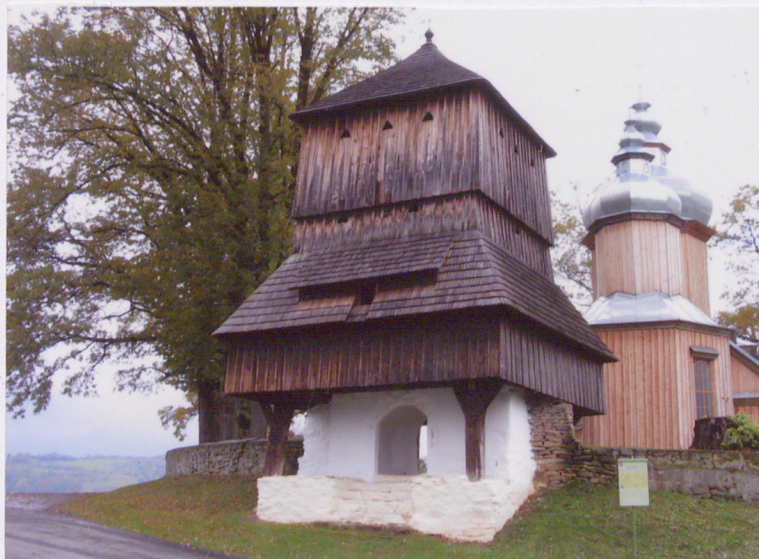
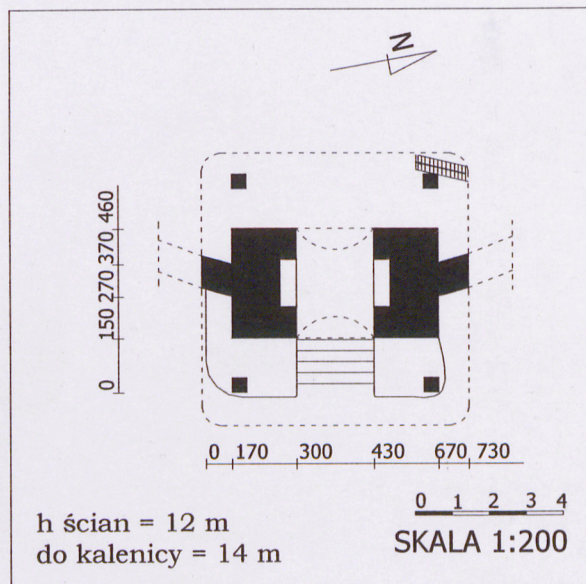
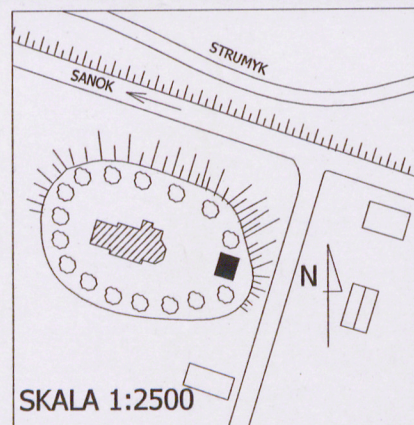
11. Zdjęcia rzut przekrój sytuacja orientacja

Dzwonnica położona jest w obwodzie ogrodzenia placu cerkiewnego, na osi cerkwi od strony wsch. Od strony zewnętrznej poprzedzona kamiennymi schodami osadzonymi na skłonie łagodnie opadającej skarpy.

Rzut i bryła – dzwonnica na rzucie zbliżonym do kwadratu, trójkondygnacyjna, o ścianach pionowych, lekko zwężających się ku górze. Zwieńczona dachem namiotowym, czterospadowym z nieznacznym okapem. Środkowa kondygnacja znacznie szersza od górnej oddzielona od niej pulpitem z daszkiem, z nieznacznym okapem i z facjatką od frontu. Dolna kondygnacja od frontu poprzedzona kamiennymi, potynkowanymi schodami, dostosowanymi do konfiguracji terenu.

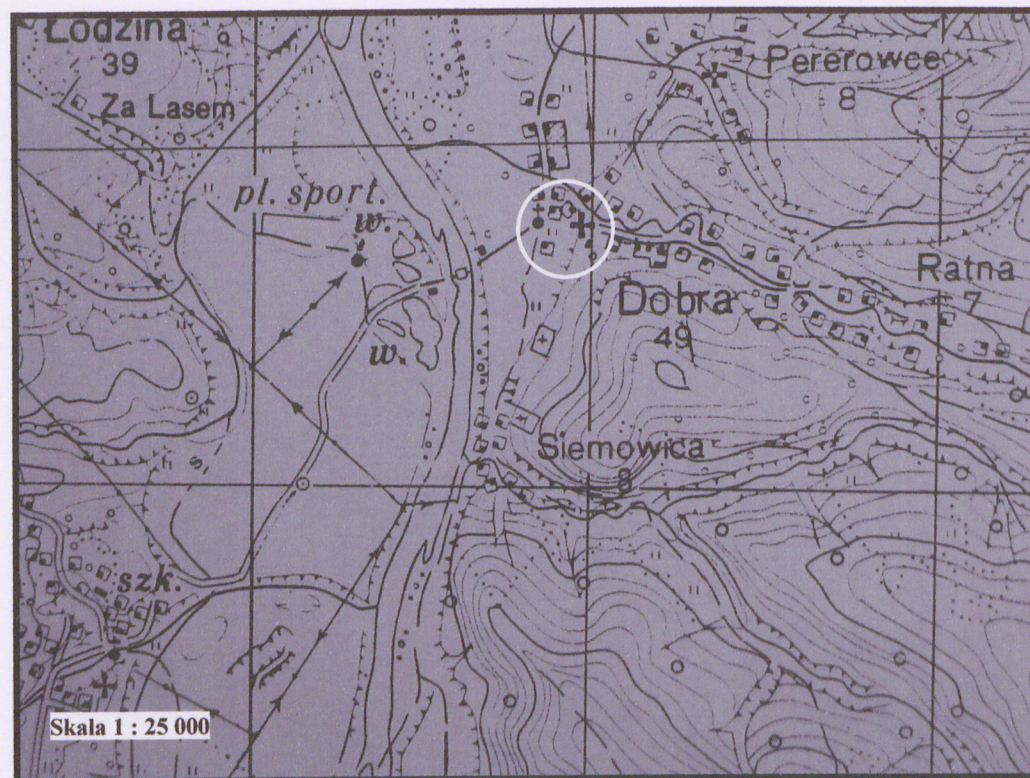
1. Miejscowość	2. Obiekt (nazwa jak w karcie)	3. Zawartość wkładki (nazwa obiektu lub materiału uzupełniającego)
DOBRA SZLACHECKA	DZWONNICA CERKIEWNA (DAWNA CERKIEW BRAMNA)	Plan sytuacyjny i 7 zdjęć: 1. Widok ogólny dzwonnicy.; 2. Widok od pd.-zach.; 3. Widok od pn-wsch.; 4. Elewacja wsch.; 5. Widok dolnej kondygnacji od strony zew.; 6. Widok sklepienia kolebkowego w kier. zew.;

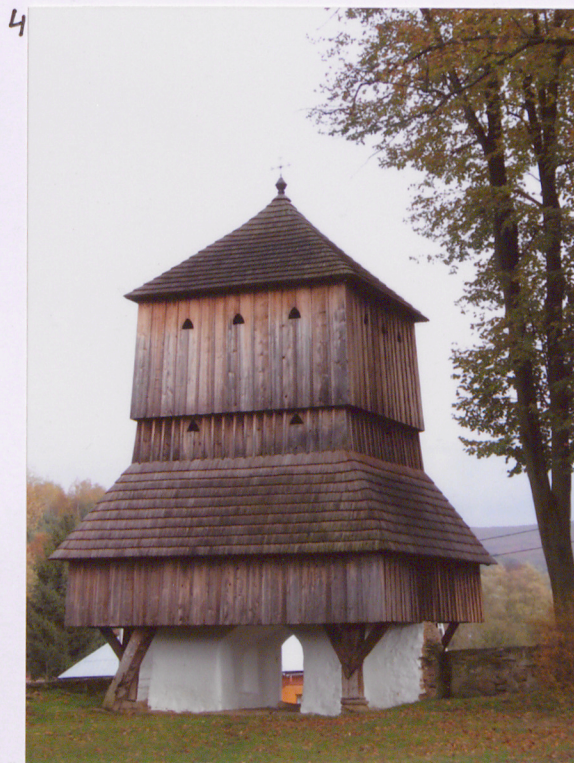
Elewacje – poszyte deskowym szalunkiem w układzie pionowym, bez detali architektonicznych.

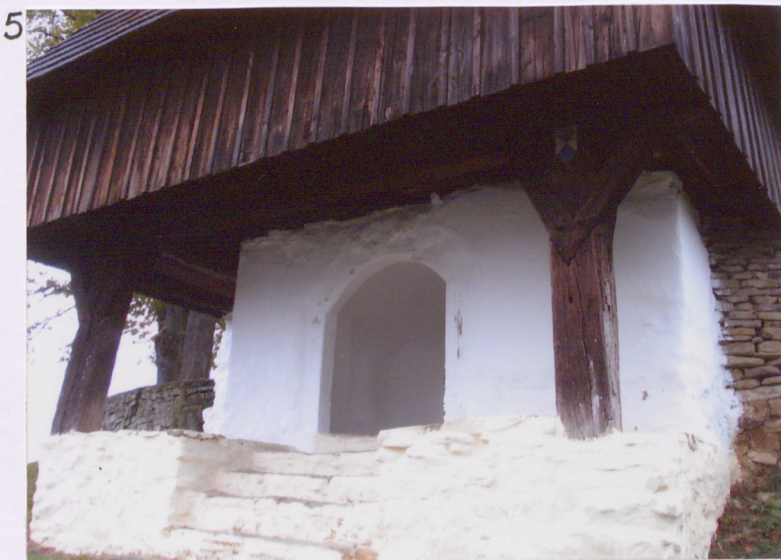
Materiał i konstrukcja – dzwonnica drewniana konstrukcji mieszanej, trójkondygnacyjna, na wysokim cokole z dzikiego kamienia na zaprawie wapiennej, potynkowanym, z przelotową bramą na osi, o otworach zamkniętych odcinkowo, przesklepiona kolebkowo. Środkowa kondygnacja mieszcząca dwudzielną kaplicę (dawną cerkiew) konstrukcji zrębowej, nakrytą zrębową kopułą czteropolową ze złomem i stężeniem krzyżowym, ponad którym deskowy strop. Sanktuarium węższe i niższe od nawy, prostokątne, przekryte pozorną kolebką. Kaplica obudowana wysuniętym gankiem konstrukcji słupowej, oszalowanym pionowo deskami z listwowaniem, wspartym na czworobocznych słupach z zastrzałami. Górna kondygnacja konstrukcji słupowo-ramowej, z lekko nadwieszoną izbicą szalowaną pionowo deskami z listwowaniem, przepruta niewielkimi trójkątnymi okienkami, nakryta dachem namiotowym pobitym gontami, zwieńczonym glinianą, wypalaną banią garncarskiej roboty, na której osadzony kowalski krzyż. Zewnątrz kondygnacje środkowa i górna oddzielone daszkiem pulpitem z facjatką od frontu, pobitym gontami. Podłogi deskowe. W kaplicy, w pn. ścianie nawy ościeżnicowe podwójne okno; we wsch. ścianie sanktuarium ościeżnicowe, prostokątne okno; w zach. ścianie nawy ościeżnicowy portal.

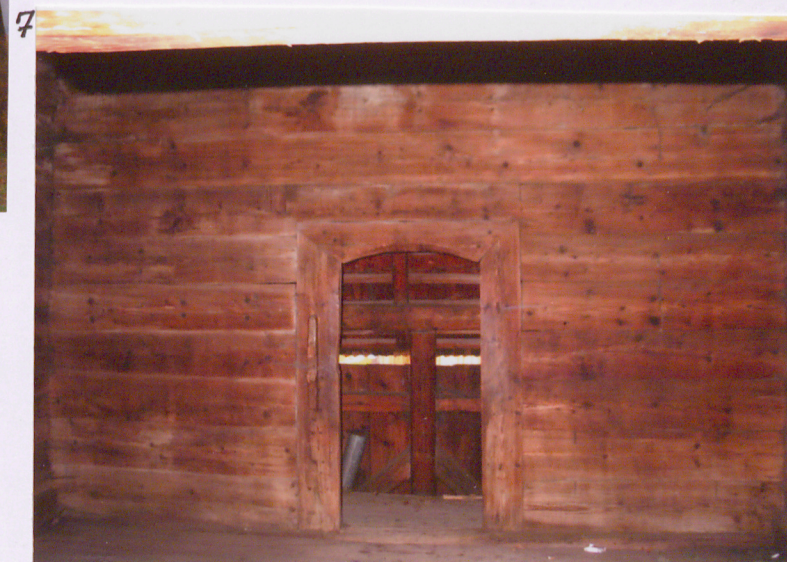
7. Widok wnętrza kaplicy w kierunku wejścia.

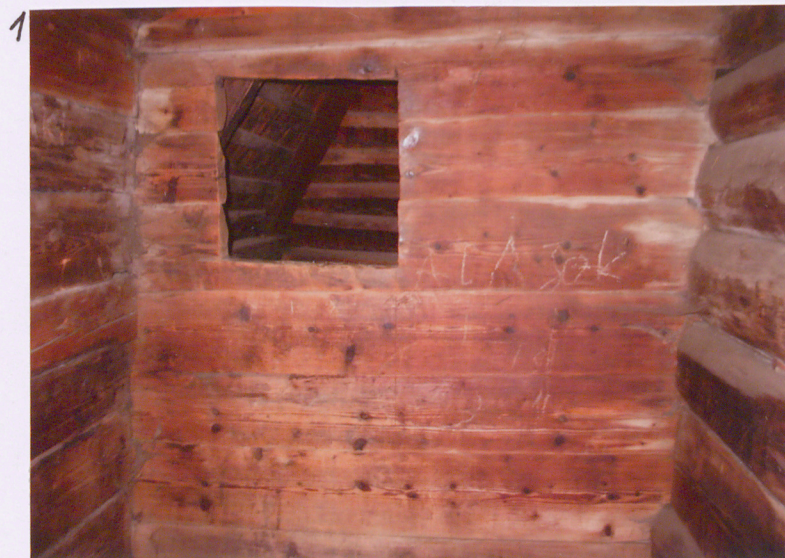
1. Miejscowość	2. Obiekt (nazwa jak w karcie)	3. Zawartość wkladki (nazwa obiektu lub materiału uzupełniającego)
DOBRA SZLACHECKA	DZWONNICA CERKIEWNA (DAWNA CERKIEW BRAMNA)	6 zdjęć: 1,2,3. Widok wnętrza dawnej kaplicy;. 4. Widok dzwonów spiżowych;. 5. Widok konstrukcji wew. Dzwonnicy;. 6. Widok podparcia czworobocznego słupa z zastrzałami.
