KARTA EWIDENCYJNA ZABYTKU NIERUCHOMEGO WPISANEGO DO REJESTRU ZABYTKÓW

KOŚCIÓŁ PARAFIALNY P.W. ŚW. ONUFREGO

1742 -1744

Łąka

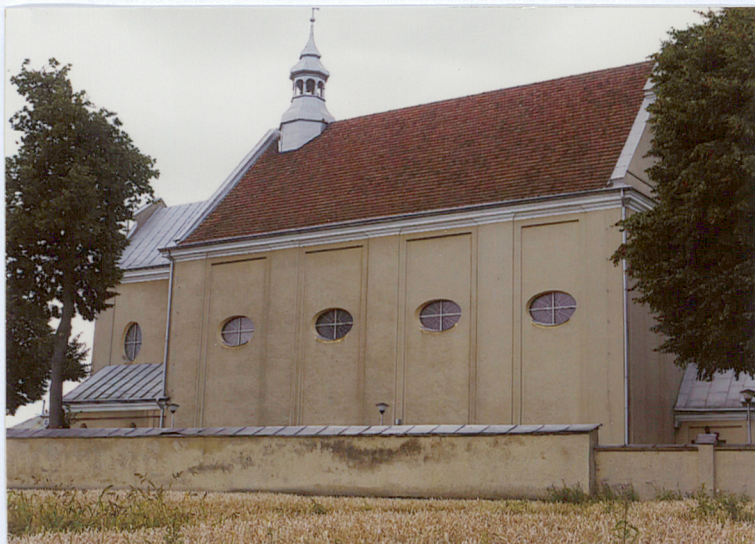
6.

Elewacja boczna- północna: ośmioosiowa; z dekoracją ramową, i bogato profilowanym gzymsem podokapowym; od strony zachodniej cofnięta w stosunku do elewacji niewielka kruchta z usytuowanymi na osi głównymi drzwiami wejściowymi; ściana korpusu nawowego podzielona pięcioma pilastrami, pomiędzy którymi, w górnej części usytuowane cztery owalne otwory okienne w układzie horyzontalnym; od strony wschodniej fragmentarycznie widoczna ściana prezbiterium z dwoma oknami w kształcie stojącej elipsy; poniżej pulpitowy dach i ściana skarbcza z usytuowanymi na osiach eliptycznymi oknami; pomiędzy ścianą prezbiterium i skarbcza wtórnie dobudowany przedsionek bez dekoracji ramowej, z drzwiami wejściowymi, nakryty pulpitowo, prostopadłe do dachu skarbcza. Na kalenicy dachu korpusu nawowego usytuowana wieżyczka na sygnaturkę.

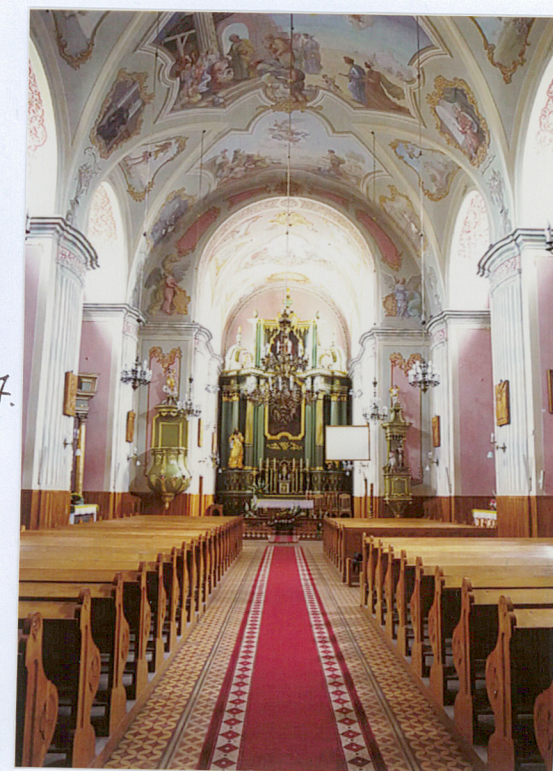
9.

Wnętrze: zachowuje zabytkową strukturę i rozplanowanie wnętrza. Korpus jednonawowy dostępny przez kruchty: zachodnią i południową; wnętrze nawy czteroprzęsłowe podzielone filarami przyściennymi, wzbogaconymi lekko wybrzuszonymi pilastrami o dekoracji w postaci kaneli; między filarami arkadowe wnęki ołtarzowe. Węższe i niższe prezbiterium oddzielone od nawy łukiem tęczowym, zamknięte od wschodu prostą ścianą, dwuprzęsłowe, przęsła wydzielone przez wybrzuszone pilastry. Ściany nawy i prezbiterium zwieńczone wydatnym, profilowanym gzymsem koronującym, nad którym w lunetach sklepienia kolebkowego usytuowane owalne otwory okienne. Prezbiterium flankowane od strony południowej zakrystią, od północnej skarbcem z przedsionkiem, do którego prowadzą oddzielne drzwi z zewnątrz. Pod prezbiterium krypta dostępna przez otwór drzwiowy usytuowany w cokole elewacji wschodniej, obecnie krypta wykorzystana jako kotłownia. Chór muzyczny wsparty na dwóch filarach wolnostojących i dwóch przyściennych, tworzących układ arkadowy, chór muzyczny z murowanym parapetem o dynamicznie wygiętej linii.
