KARTA EWIDENCYJNA ZABYTKU NIERUCHOMEGO WPISANEGO DO REJESTRU ZABYTKÓW

DZWONNICA w zespole kościoła par. p.w. św. Onufrego

poł. XVIII w.

ŁĄKA

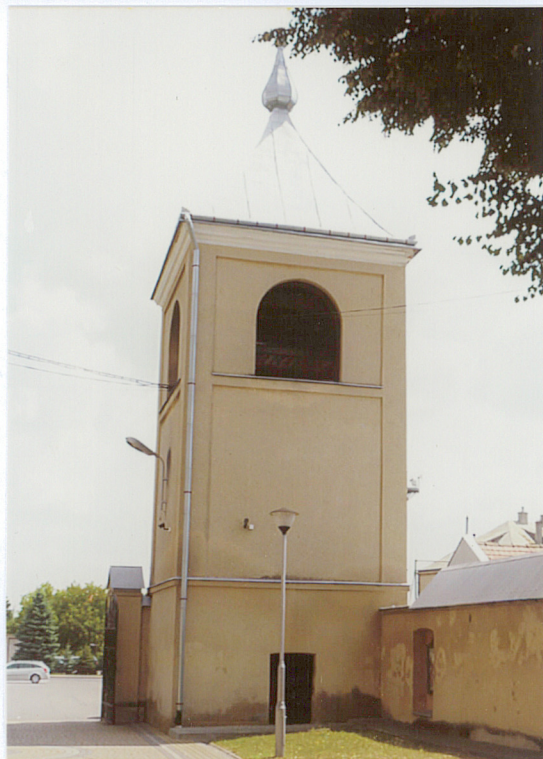
Elewacje trzykondygnacyjne, jednoosiowe, podzielone gzymsami kordonowymi, nakrytymi wąskim, blaszanym fartuchem. Elewacje zachodnia i północna wpisane w przyziemi w murowany narożnik ogrodzenia. Na osi elewacji zachodniej otwór drzwiowy zamknięty spłaszczonym łukiem odcinkowym. Kondygnacje druga i trzecia o dekoracji ramowej, z usytuowanymi na osiach w partii środkowej lampami, w części górnej (przy dzwonach) otwartymi arkadowo oknami wypełnionymi metalową kratą z motywem krzyża. Ściany zwieńczone bogato profilowanym gzymsem podokapowym malowanym w kolorze białym. Na elewacji wschodniej umieszczona tablica w kształcie krzyża z rozkładem mszy i nabożeństw oraz przeszklona gabłota informacyjna.

Spis fotografii: 1. Elewacja wschodnia; 2. Elewacja zachodnia; 3. Elewacja południowa; 4. Elewacja północna; 5-7. Wnętrze dzwonnicy (górne kondygnacje); 8-10. Wnętrze dzwonnicy (kondygnacja dolna); 11-12. Dzwony; 13. Mechanizm dzwonów; 14. Wieżba dachowa; 15. Dzwonnica w zespole kościoła parafialnego p.w. św. Onufrego.

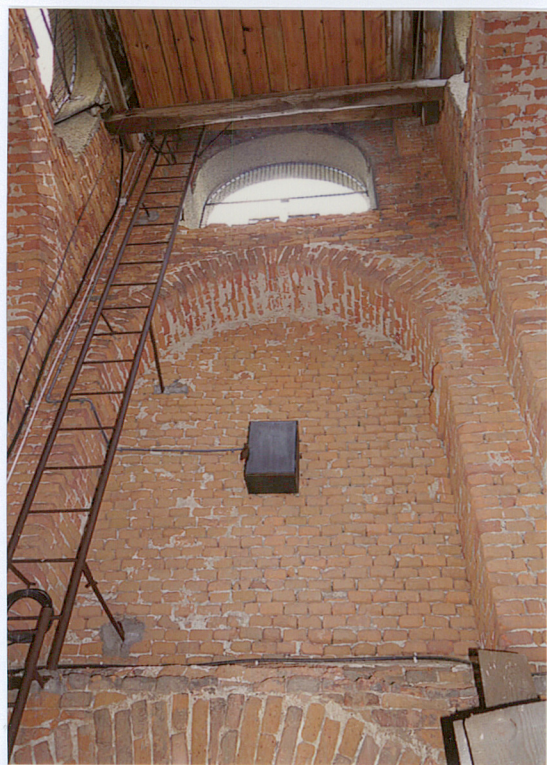
5.

Wnętrze: jednoprzestrzenne, trzykondygnacyjne, otwarte na każdym poziomie wnękami arkadowymi zamkniętymi półkoliście. Na poziomie trzeciej kondygnacji oddzielonej prowizorycznym, niepełnym podestem z desek, usytuowane dzwony.

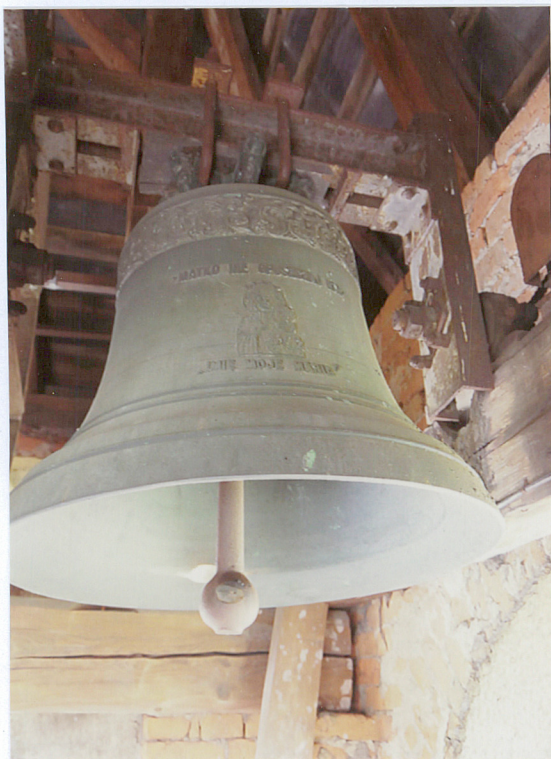
11.

Wyposażenie: trzy dzwony na metalowych jarzmach z osiami, o bogato zdobionych płaszczach i koronach z motywem główek aniołków. Krawędzie górne z dekoracyjnym ornamentem ozdobnym; na płaszczach dwóch dzwonów inskrypcje dziękczynno - fundacyjne; trzeci dzwon z płaszczem, na którym usytuowana plakietka Matki Bożej z Dzieciątkiem oraz inskrypcje.

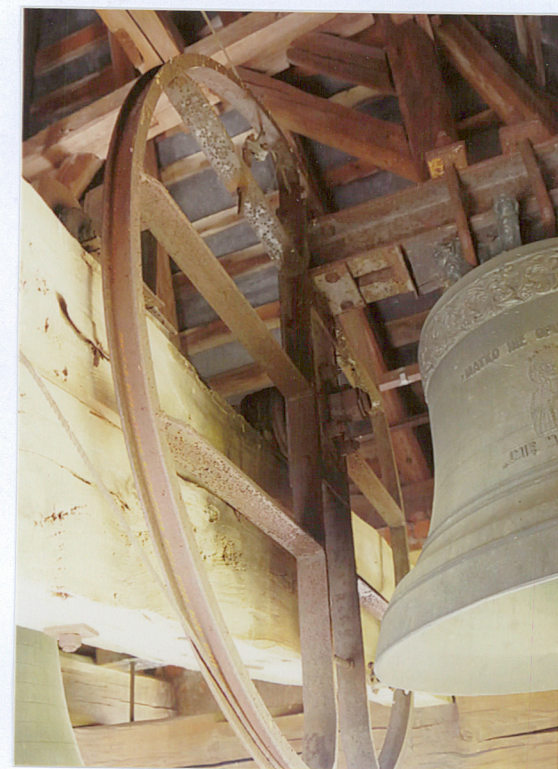
13.

Brak dokumentacji rejestrującej prace remontowe przy dzwonnicy po 1950 roku. Wiadomo tylko, że w 1971 r. odmalowano wieżę dzwonnicy, a w 1976 r. zamontowano elektryczny włącznik dzwonów.
