1. Obiekt 80612

DZWONNICA PRZY CERKWI PAR. GR.-KAT. P.W. ŚW. JERZEGO, OB. KOŚCIOŁ  
PAR. RZYM.-KAT. P.W. ŚŚ PIOTRA I PAWŁA

1905

JUROWCE

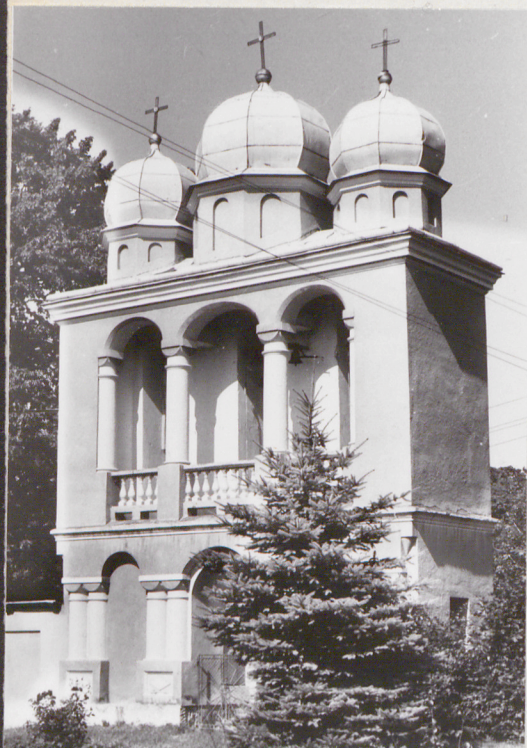
Elewacje - frontowa 3-osiowa. I kondygnacja rozczłonkowana 3 arkadami, z których boczne są ślepe, węższe i sklepione łukiem pełnym. Środkowa szersza, sklepią odcinkowo. Łuki arkad wsparte na podwójnych półkolumnach pseudo-doryckich, ustawionych na cokołach z płycinową dekoracją. Naroża są profilowane. II kondygnacja oddzielona profilowanym gzymsem. Loggia o kształcie łuków analogicznych jak w przyziemiu, wsparta na 2 kolumnach i 2 półkolumnach w kształcie odpowiadającym dolnym. Całość obwiedziona jest profilowanym gzymsem wieńczącym. Elewacja pn. - bez dekoracji architektonicznej. W dolnej kondygnacji partia cokołu ozdobiona rustykowaniem. Na bocznych osiach konchowe nisze. Kondygnacja II ma charakter filarowy.

fotografie: 1. elewacja frontowa 2. elewacja północna

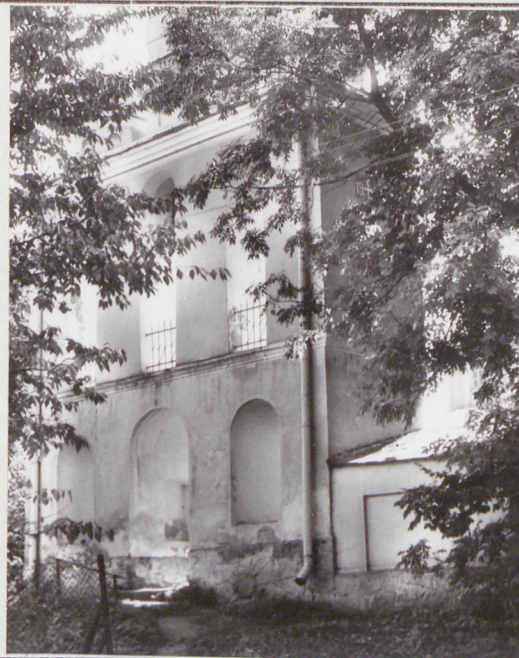
Dobry. Mury od strony pn. zawilgocone przy fundamencie.

Zabezpieczyć mury przed zawilgoceniem.  
Dążyć do opracowania inwentaryzacji architektonicznej.

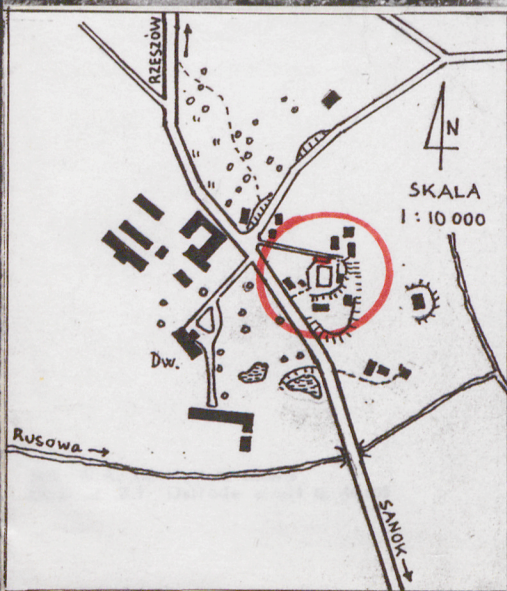
Dzwonnica przy cerkwi usytuowanej przy drodze Sanok-Rzeszów, w pd. - wsch. części wsi niedaleko od dworu, na lekkim wzniesieniu. Dzwonnica ustawiona w obwodzie otaczającego cerkiew pierwotnie muru ceglanego, a obecnie ogrodzenia, na osi elewacji pn. świątyni, Graniczy ze ścieżką, od pn., doprowadzającą do drogi głównej. Do zach.elewacji przylega parterowy budynek, ukośnie w kierunku obwodu ogrodzenia.

Materiał, konstrukcja - dzwonnica murowana z kamienia polnego, otynkowana. Węgry i sklepienia nadproży wykonane z cegły. Sklepienia kolebkowe I kondygnacji, w II strop belkowy z podsufitką. Dach konstrukcji płatwiowo-krokwiowej, obity blachą. Wieżyczki sygnaturek murowane, zwieńczone hełmami ukształtowanymi na krążynach obitymi blachą. Posadzki betonowe. Schody kręcone, ceglane z wyprawą cementową. Balustrada w loggii tralkowa, betonowa; balustrada w elewacji pn. ażurowa, kuta. Drzwi w klatce schodowej prostokątne, konstrukcji płycinowej. Rzut - wydłużonego prostokąta, 3-przęsłowy. Przęsło środkowe otwarte przelotowym przejściem. W przęśle wsch. klatka schodowa prowadząca na II kondygnację. Bryła - II - kondygnacyjna: dolna przysadzista i zwarta, górna wyższa i ażurowa. Od strony pd. otwarta loggia. Dach 4-spadowy z 3 wieżyczkami, z których środkowa jest większa. Wieżyczki w kształcie 8-bocznego tamburu z podziałem płycinowym, opasane profilowanym gzymsem, zwieńczone baniastą kopułą z krzyżem łacińskim w szczycie.
