1. Obiekt zabytkowy

KOŚCIÓŁ PARAFIALNY *Oczyszczenia* RW. NMP.

2. Miejscowość

PORAZ *gm. ZAGÓRZ*

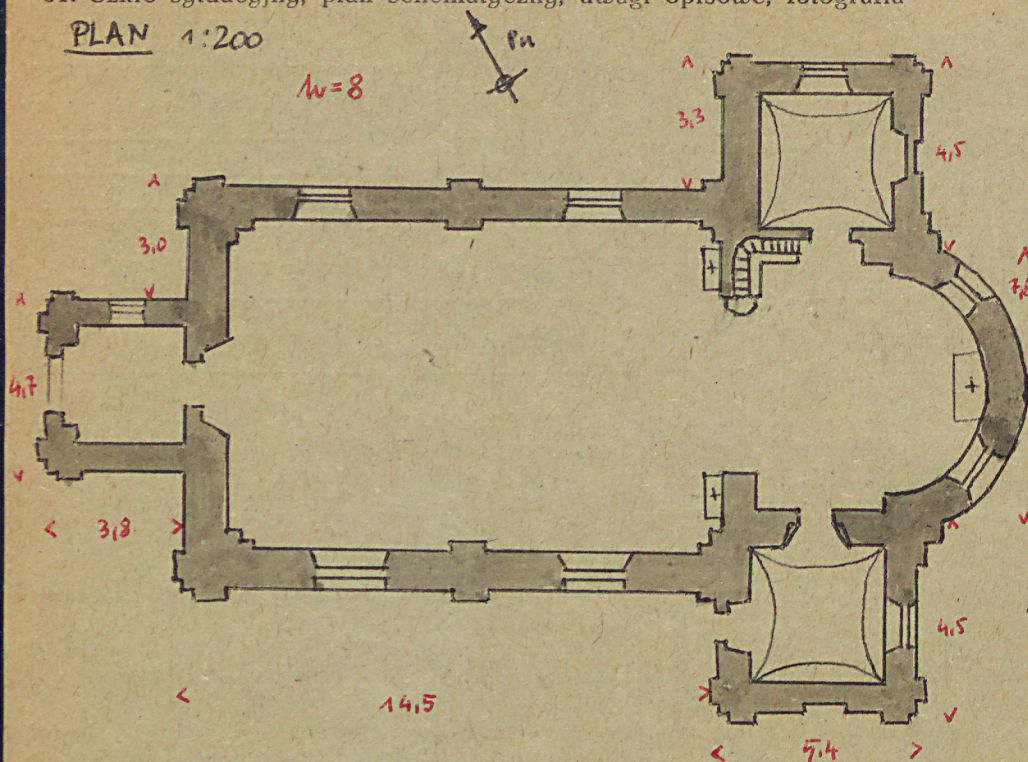
PLAN 1:200

Usytuowany opodal wsi, dalej droga do Zagórze, Oranowa i Niebieszewa. Jednonawowy, na rucie kwadra facjuszkiego, którego ramiona stanowią ramiona i skrajnie <sup>kaplica</sup> po bokach półkolistego prezbiterium. Wnętrze i zewnętrzna antykwalacja pilastrowa, łamczująca. Szwyt trójkątny, przebudowany zapewne 1901. Lokalizacja boczne sklepienie łukowe, rzeźba sułty z fasetą. Pod oknami nisze ramiennej odciachowo. Dach dwuspadowy, pierwotnie (do 1901) gontowy.
