CERKIEW par. gr.-kat. p.w. Zaśnięcia NPMarii

1817 r.

TARNAWA GÓRNA

1. Miejscowość  
T A R N A W A G Ó R N A

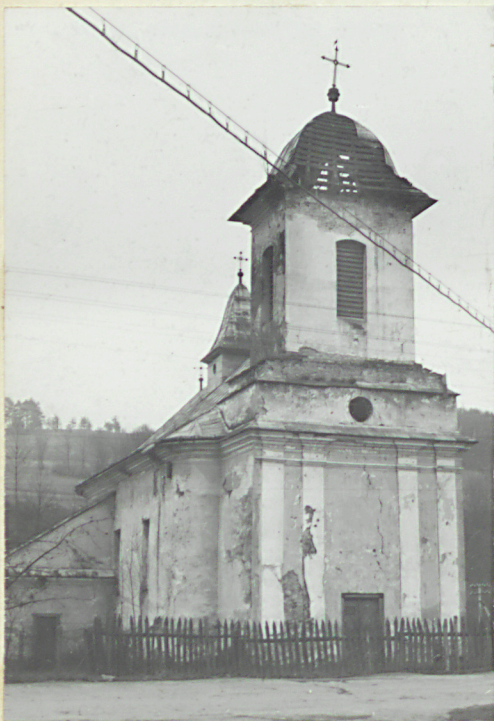
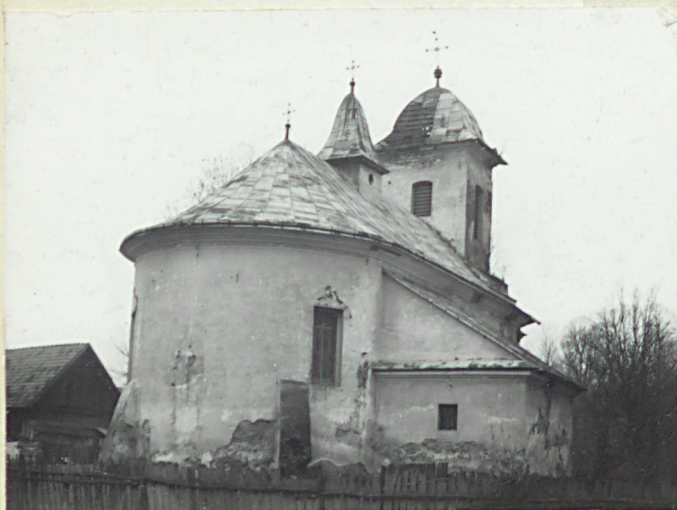
Usytuowanie. W środkowej części wsi, po wschodniej stronie głównej drogi wiejskiej, wśród zabudowy mieszkalnej. Orientowana. Na łące. Nieregularnie otoczona płotami sztachetkowymi należącymi do sąsiednich gospodarstw.

Materiał i konstrukcja. Cerkiew murowana z kamienia łamanego i cegły na zaprawie wapiennej. Podmurówka kamienna, lekko odsadzona przy wieży i zakrystii. Okna pojedyncze, stałe. Drzwi główne i boczne klepkowe. Dachy i zwieńczenia kryte blachą.

Plan podłużny; prostokątna nawa i półokrągło zamknięte prezbiterium równej szerokości. Od str. płu. przy prezbiterium prostokątna zakrystia, od str. zach. przy nawie niewielka prostokątna wieża na osi. Prezbiterium wzmocnione dwoma skarpami. Bryła jednolita, zwarta; nawa i prezbiterium równej wysokości, kryte dachem kalenicowym, nad prezbiterium opadającym półokrągło. W zach. fasadzie wieża dwukondygnacyjowa, w partii górnej węższa, kryta dachem brogowym o dzwonowato wybrzuszonych połaciach. Nad nawą sześcienna wieżyczka powtarzająca jej kształt, lecz o smuklejszych proporcjach. Nad prezbiterium pazdur z gałką. Krzyże wieńczące łacińskie. Zakrystia kryta dachem pulpituowym przyczółkowym.

Ściany tynkowane, jedyną dekoracją - gzyms podokapowy profilowany. W dolnej kondygnacji wieży po obu stronach wejścia głównego po 2 płaskie pilastry podtrzymujące rozbudowaną partię gzymsowo-fryzową oddzielającą górną kondygnację wieży. We fryzie na osi okrągły świetlik. Okna prostokątne, wydłużone, jedynie od wschodu w ścianie południowej nawy okno zamknięte łukiem odcinkowym. W zakrystii małe okienko prostokątne. W górnej kondygnacji wieży 4 prostokątne, wydłużone okna, po jednym w każdej ścianie, zamknięte łukiem odcinkowym. Otwory wejściowe prostokątne.

14. Kubatura 840 m <sup>3</sup>	15. Powierzchnia użytkowa 140 m <sup>2</sup>	16. Przeznaczenie pierwotne sakralne	17. Użytkowanie obecne magazyn Muzeum Budownictwa Ludowego w Sanoku
18. Prace budowlane i konserwatorskie, ich przebieg i dokumentacja		19. Stan zachowania (fundamenty, ściany zewnętrzne, ściany wewnętrzne, sklepienia, stropy, konstrukcje dachowe, pokrycie dachu, wyposażenie i instalacje)  Ściany fasady spękane. Skarpa pn. odkruszona. Tynk częściowo odkruszony. Dach na wieży zniszczony: zdarte poszycie, porośnięty drzewkami. Gzyms wieży pozbawiony daszku okapowego, porośnięty drzewkami. Okna powybijane, częściowo zabite deskami, Rynny zerwane.	
20. Najpilniejsze postulaty konserwatorskie  Naprawa dachu nad wieżą i otynkowanie budynku.  <u>Konieczne znalezienie odpowiedniego użytkownika.</u>
