1. Obiekt 905/3

POSTUMENT FIGURY przy KOŚCIELE KARMELITÓW BOSYCH

ZAGÓRZ

13. Opis ( sytuacja, materiał i konstrukcja, rzut, bryła, elewacje, wnętrze, wyposażenie, instalacje )

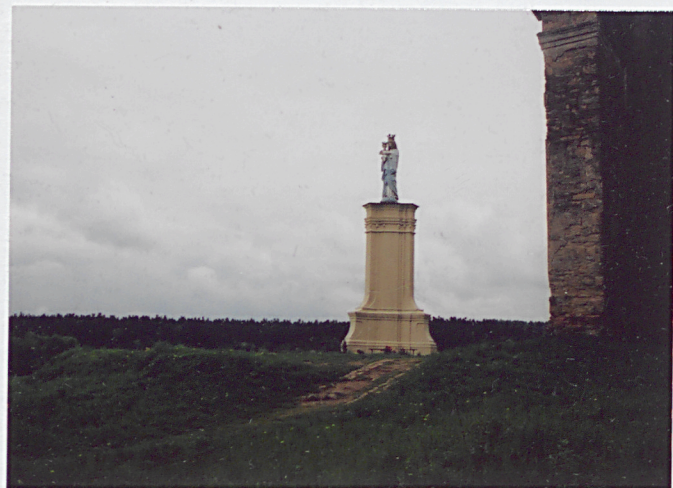
1. Widok od strony bramy wejściowej, 2. Widok w kierunku bramy wejściowej, 3. Postument – widok od pn.-wsch., 4. Fragment postumentu.

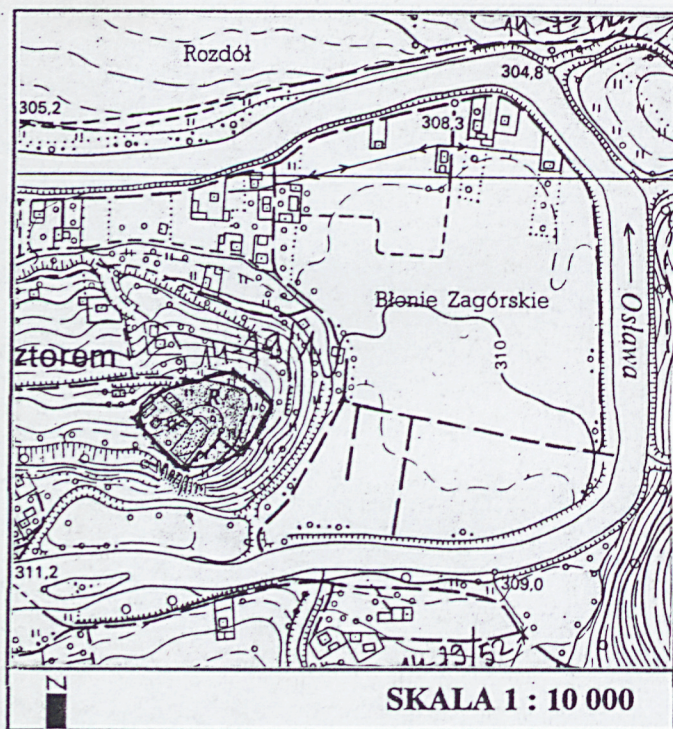
**3. Rzut** - tarasu o formie zbliżonej do owalu od pn-wsch. strony, i pośrodku z lekkim wybrzuszeniem. Postument trójboczny, o analogicznym rozwiązaniu ramion, i zgeometryzowanym ich obrysie; pomiędzy ramionami z trójbocznymi uskokami, jednakowymi.

**4. Bryła** – o architektonicznym charakterze, wysmukłych proporcji, złożona z powtarzających się trzech elementów – ramion o formie pilastrów po bokach zdwojonych – połączonych ze sobą takimiż pilastrami, płytszymi. Postument składa się: z wysokiego, dwu kondygnacyjnego cokołu, o gierowanym zwieńczeniu; druga kondygnacja jest węższa, o lekko wklęsłym boku frontowym. Ponad zwieńczeniem cokołu, trzon o ścianach ramion zwięzających się, przechodzi w partię głowic o tokańskim rozwiązaniu; tutaj na narożach ślimacznice zredukowane do zgeometryzowanych, owalnych występow. Gierowanie głowic przechodzi w poziom belkowania o profilowanym, wydatnym zwieńczeniu. Całość przykrywa zadaszenie z blachy miedzianej.

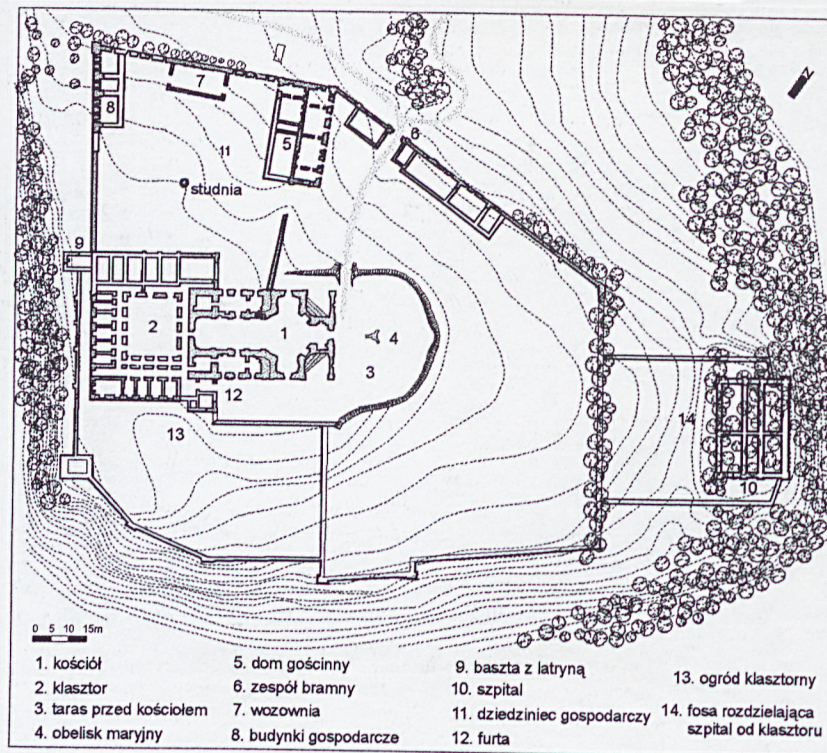
**5. Elewacje** – gładko otynkowane, w części cokołu, w drugiej kondygnacji występuje zdobienie ramowo-płycinowe.
