SPICHLERZ

XVIII/XIX w.

TYCZYN

ul. Grunwaldzka

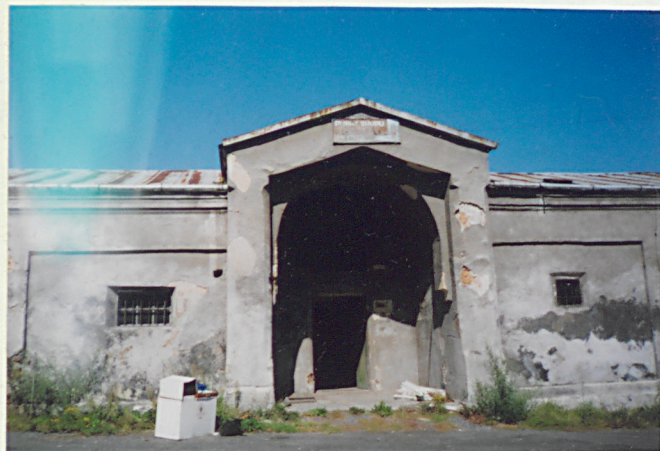
11. Zdjęcia, rzut, przekrój, sytuacja, orientacja

ELEWACJE – elewacja frontowa - południowa pięcioosiowa z ryzalitem wejściowym w środkowej osi - wydzielonym ściankami - tworzącym otwarty, wnekowy ganek przesklepiony kolebką na gurcie, zamknięty trójkątnym szczytem, przykryty dwuspadowym daszkiem o kalenicy prostopadłej do korpusu. Wewnątrz otwór drzwiowy z dwuskrzydłową bramą wjazdową nad którą duży kwadratowy otwór wrzutowy. Po obu stronach ganku po dwa okna kwadratowe z ukośnymi gładziami (jedno powiększone wtórnie). Podział elewacji ramowy, wertykalny: ściany podzielone lizenami na równe pola w których umieszczono otwory okienne oraz horyzontalny: wysoki cokół i gzyms profilowany podokapowy. Elewacja tylna - północna, czteroosiowa, na cokole, zamknięta gzymsem wieńczącym, gładka bez podziałów architektonicznych. Elewacja wschodnia trójosiowa, z blendą okienną w pierwszej osi, okienkiem poddasza umieszczonym centralnie w szczycie wysuniętym przed lico wejściem do piwnicy przesklepionym od wewnątrz i przykrytym dwuspadowym daszkiem betonowym w drugiej osi i drzwiami w trzeciej osi (bez zachowanych schodów). Do elewacji zachodniej dobudowany garaż, niższy, przykryty oddzielnym dachem. Tynki z terrabony.

18. Prace budowlane i konserwatorskie, ich przebieg i dokumentacja		19. Stan zachowania (fundamenty, ściany zewnętrzne, ściany wewnętrzne, sklepienia, stropy, konstrukcje dachowe, pokrycie dachu, wyposażenie i instalacje) Zły. Zbyt płytkie posadowienie ław fundamentowych, brak izolacji poziomej i pionowej murów fundamentowych, zagrzybienie i zawilgocenie ścian zewnętrznych, widoczny proces lasujący użytych materiałów. Na dużej powierzchni ścian,, zwłaszcza wschodniej i północnej tynki skorodowane i odpadające. Więźba dachowa nie zaatakowana przez szkodniki biologiczne drewna.

20. Najpilniejsze postulaty konserwatorskie Przeprowadzić remont kapitalny. Pokryć dachówką ceramiczną lub blachą dachówkopodobną. Na placu przed spichlerzem od południa szkoła zamierza wybudować budynek szkolny.	
Remont przeprowadzono w latach 70-tych i wówczas zmieniono pokrycie dachu z gontu na blachę i dobudowano garaż od strony zachodniej. Obiekt użytkowany sporadycznie (punkt skupu zboża)

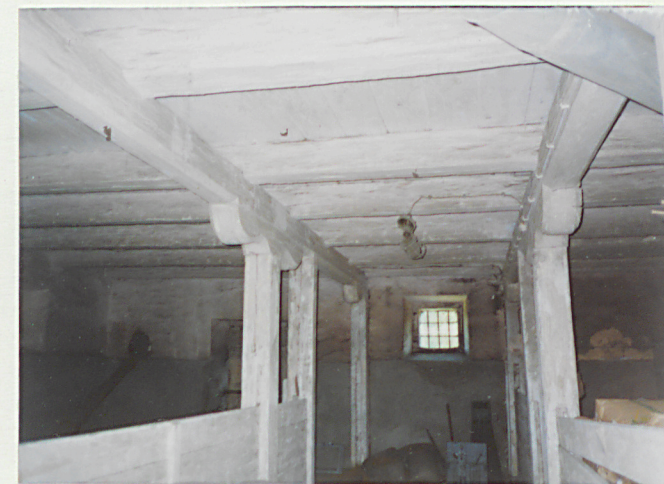
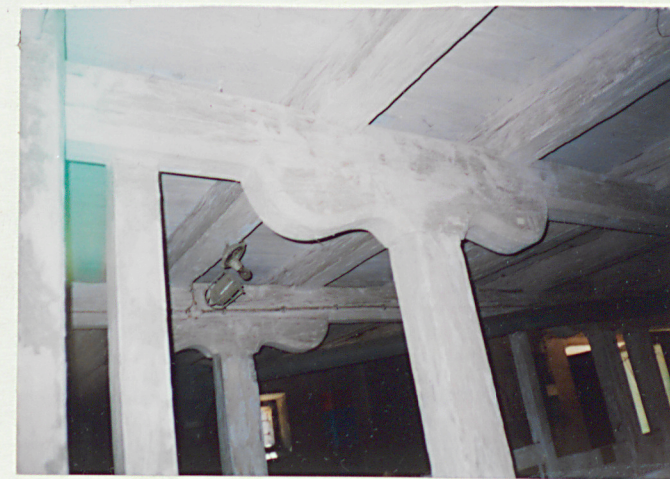
1. Miejscowość	2. Obiekt (nazwa jak w karcie)	3. Zawartość wkładki (nazwa obiektu lub materiału uzupełniającego)
TYCZYN	SPICHLERZ	PLAN KATASTRALNY Z 1851 R. + ZDJĘCIA FOTOGRAFICZNE

Na obecnym etapie badań trudno określić jakie budynki gospodarcze towarzyszyły dworowi Branickich do roku 1828, zwłaszcza, że nie była to stała rezydencja lecz administracyjny ośrodek dóbr. Być może omawiany spichlerz został wybudowany przez kolejnego pełnomocnika J. Branickiej - Lewickiego, który jako zarządca dóbr przebywał w Tyczynie w latach 1770 - 1783. Duży folwark z budynkiem spichlerza rejestruje plan katastralny z 1851 r.

Spichlerz nie figurował w poprzednim Spisie zabytków architektury i budownictwa w Polsce - woj. rzeszowskie, z. 13, Warszawa 1973 str. 163; w obecnym spisie jest datowany na przełom XVIII/XIX w. W elewacji południowej spichlerza widoczny ceglany łuk po zamkniętym arkadowo otworze co świadczy o jego przebudowie. W partiach odpadającego tynku widoczna jest warstwa tynku gładkiego malowanego na kolor ceglasty oraz pierwsza, najstarsza warstwa tynku gruboziarnistego wapienno - piaskowego z owalnymi otoczkami i grudkami tłuczonej cegły.
