1. Obiekt

D W Ō R

ok. 1870 r.

Dąbrowa

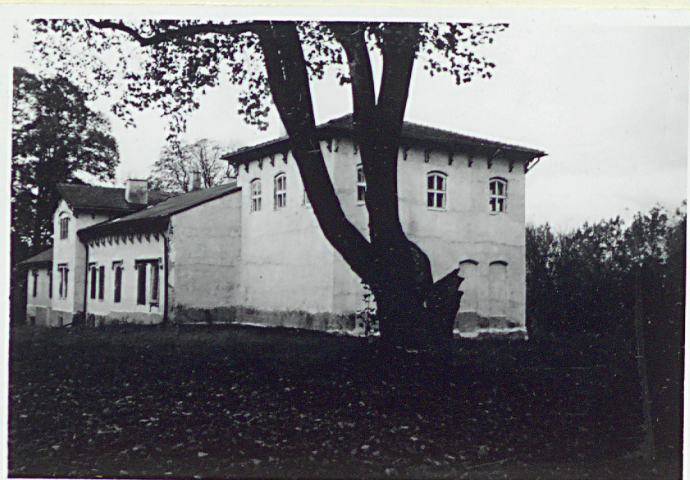
ELEWACJA POŁUDNIOWA

Elewacja tylna południowa pięcioosiowa:

wymurowany rząd pięciu otworów okiennych- dwa otwory skrajne, z prawej strony ze wspólnym nadokiennikiem załamany w dół, otwór środkowy oraz skrajny, z lewej strony z osobnymi nadokiennikami. Piąty otwór- nowszy bez nadokiennika.

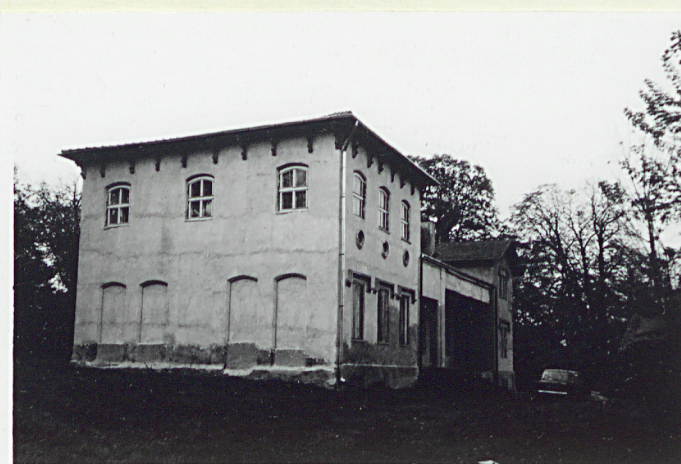
ELEWACJA PÓŁNOCNA

Korpus- elewacja frontowa północna trójosiowa:

na całej szerokości podcień na cokole, wsparty pośrodku żeliwną kolumną z ozdobnymi konsolkami i murowanymi filarami /z lewej strony/. Przed nim wachlarzowe schody /z lewej strony/. W ścianie na skrajnej osi /od wsch./ otwór drzwiowy zamknięty uproszczonym oślim grzbietem, na osi środkowej i z prawej strony szerokie otwory okienne.

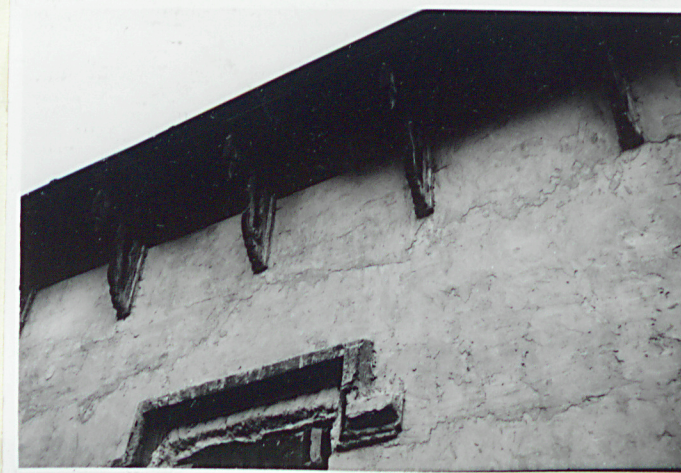
ELEVACJA PŁD. - OKAP

Dachy konstrukcji krokwiowo- stolcowej pokryte blachą. Nad korpusem i skrzydłem zach. dwuspadowe /nad skrzydłem zach. osobny dach, prostopadły do korpusu/, nad skrzydłem wschodnim czterospadowy, nad przybudówką także dwuspadowy- równoległy do korpusu. Okapy wydatne- podparte ozdobnymi kroksztynami.
