1. Obiekt

DOM MIESZKALNY /KAMIENICA/

TARNOBRZEG

Plac B. Głowackiego 41

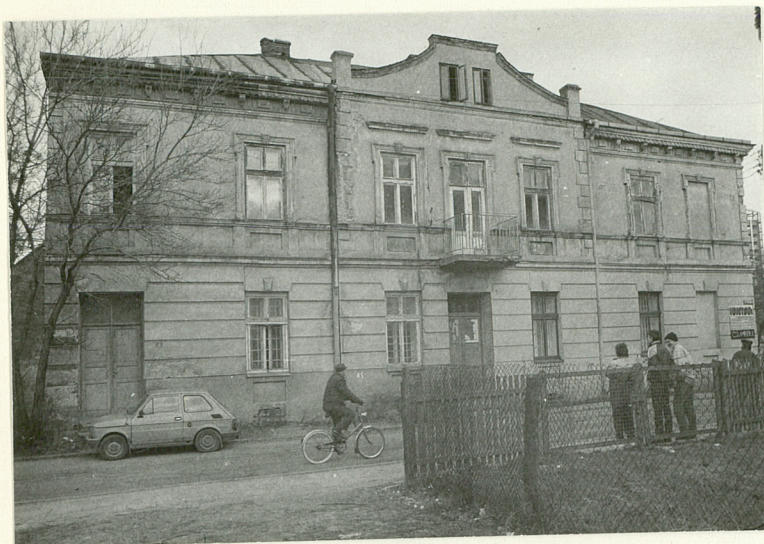
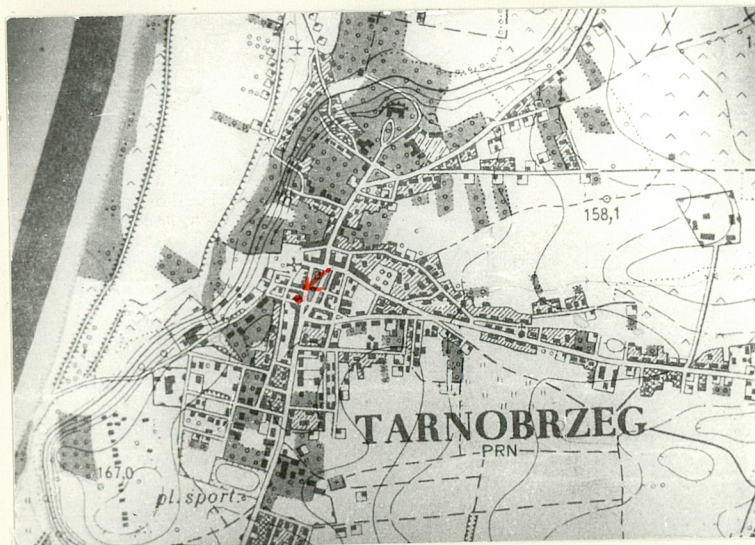
11. Zdjęcia, rzut, przekrój, sytuacja, orientacja

Sytuacja: w narożnym, południowo-zachodnim bloku zabudowy przyrynkowej; budynek w pierzei zachodniej, narożny, przy skrzyżowaniu ul. Szkolnej /od południa/ i Placu B. Głowackiego /od wschodu/; od zachodu teren działki z szopami gospodarczymi, od północy sąsiedni w ciągłej zabudowie budynek nr 42.

Elewacje: frontowa od strony ul. Szkolnej o lekko przesuniętej osi symetrii, siedmioosiowa, dwukondygnacyjna z trójosiową częścią środkową zaznaczoną niewielkim ryzalitem zwieńczonym płasko zakończonym szczytem z dwoma spływami po bokach i dwoma okienkami doświetlającymi. Przyziemie i narożniki podkreślone boniowaniem. Partia cokołowa z okienkami doświetlającymi piwnice wyodrębniona pasem tynku bez boniowania. Między kondygnacjami szeroki fryz ograniczony profilowanymi gzymsami z płycinami na osiach otworów okiennych, w części ryzalitowej wewnątrz rustykalnymi. Górna kondygnacja zwieńczona pseudodoryckim belkowaniem pozornym z kroksztynami i rautami we fryzie. W partii szczytowej ryzalitu brak belkowania zastąpionego w tym miejscu odcinkami gzymsu nad oknami. Podziały pionowe za pomocą otworów drzwiowych i okiennych. Na osi wejście, nad którym w drugiej kondygnacji balkon; drugie wejście przy lewym skraju elewacji. Otwory okienne górnej kondygnacji otoczone opaskami z uszakami; w zwieńczeniach otworów dekoracyjne klucze w formie rautów, na piętrze rustykalne. Elewacja wschodnia dwuosiowa z dwoma nowszymi wejściami i witrynami sklepowymi w przyziemiu oraz... c.d. wkładka
