1. Obiekt **66311**
**KOŚCIÓŁ PARAFIALNY P.W. ŚW. MIKOŁAJA BISKUPA I MATKI BOSKIEJ
CZĘSTOCHOWSKIEJ**

2. Czas powstania
1607-1626 r.
i 1898 r.

ROKIETNICA

37-562 Rokietnica 109

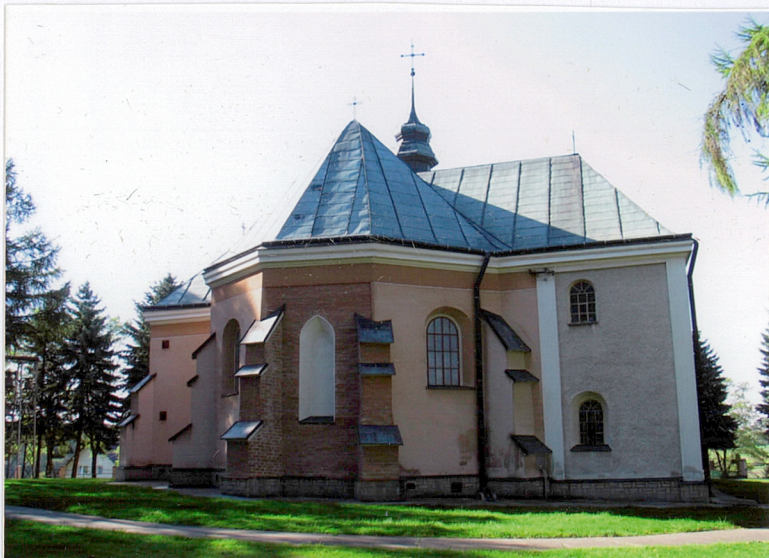
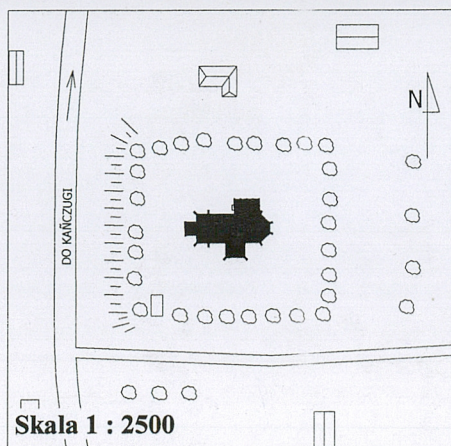
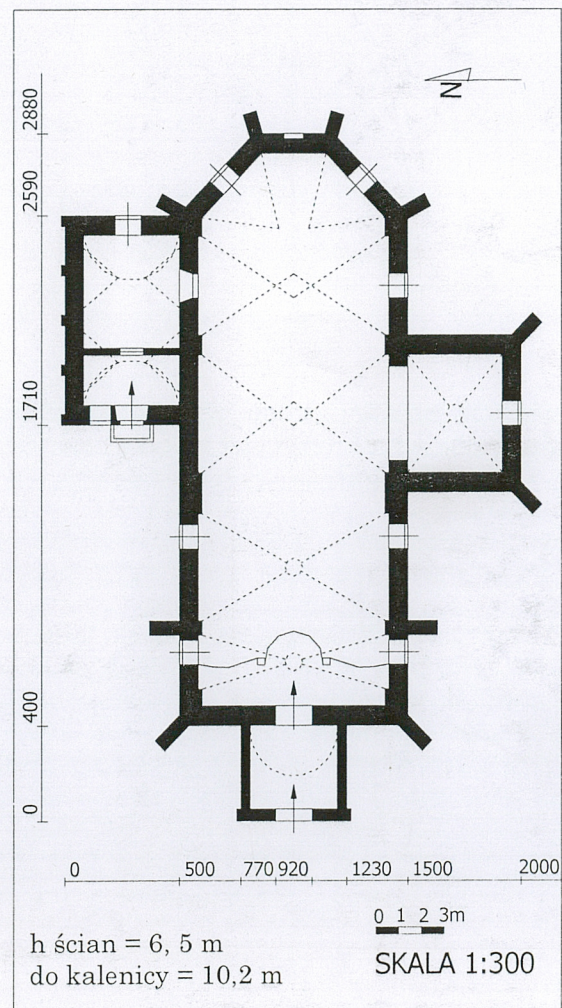
11. Zdjęcia rzut przekrój sytuacja orientacja

Rzut – kościół na rzucie wydłużonego prostokąta od wsch. zamknięty trójbocznie, z niewielką kruchtą na rzucie prostokąta od zach. Od pn. do korpusu (w części wsch.) dostawiona dwukondygnacyjna zakrystia na rzucie prostokąta. Od pd. do korpusu przylega kaplica, otwarta do wnętrza szeroką arkadą, założona na rzucie prostokąta.

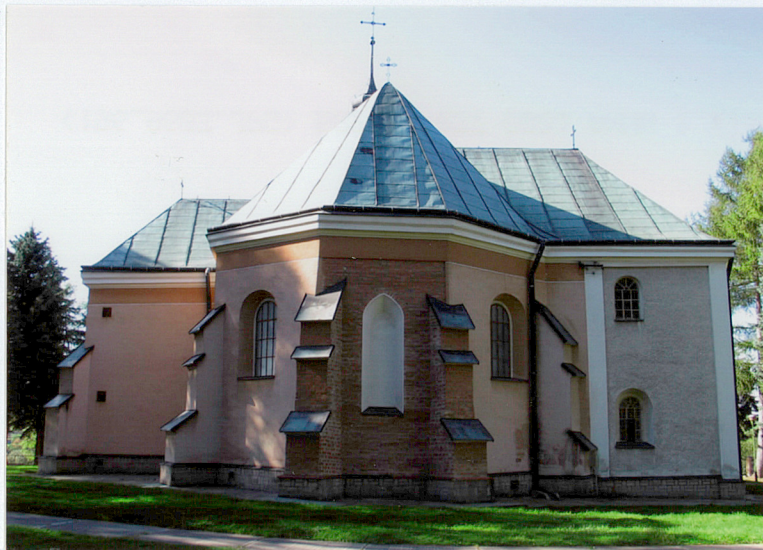
1

1. Miejscowość	2. Obiekt (nazwa jak w karcie)	3. Zawartość wkładki (nazwa obiektu lub materiału uzupełniającego)
ROKIETNICA	KOŚCIÓŁ PARAFIALNY P.W. ŚW. MIKOŁAJA BISKUPA I MATKI BOSKIEJ CZĘSTOCHOWSKIEJ	Plan orientacyjny i 7 zdjęć: 1. Elewacja zach.; 2. Widok w kierunku pn.-zach.; 3. Elewacja pd.; 4. Widok w kierunku pd-wsch.; 5. Widok zakrystii od zewnątrz.; 6. Widok przedsionka od strony pd.; 7. Widok ogólny w kierunku pn.;

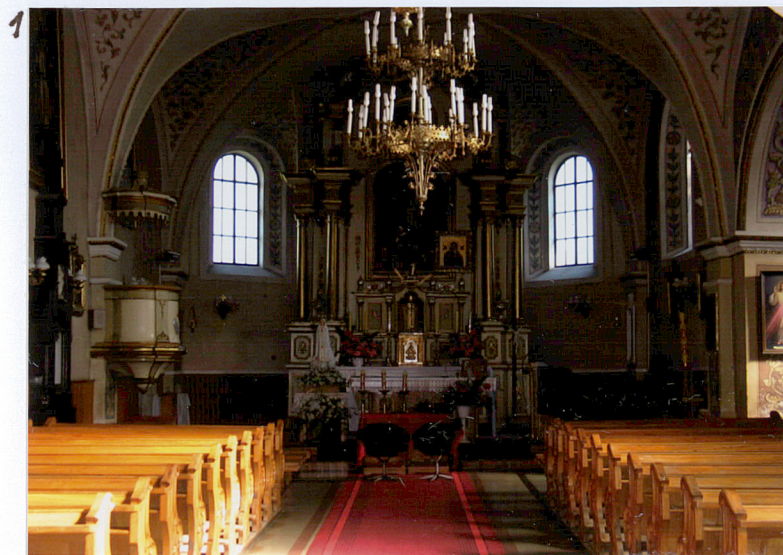
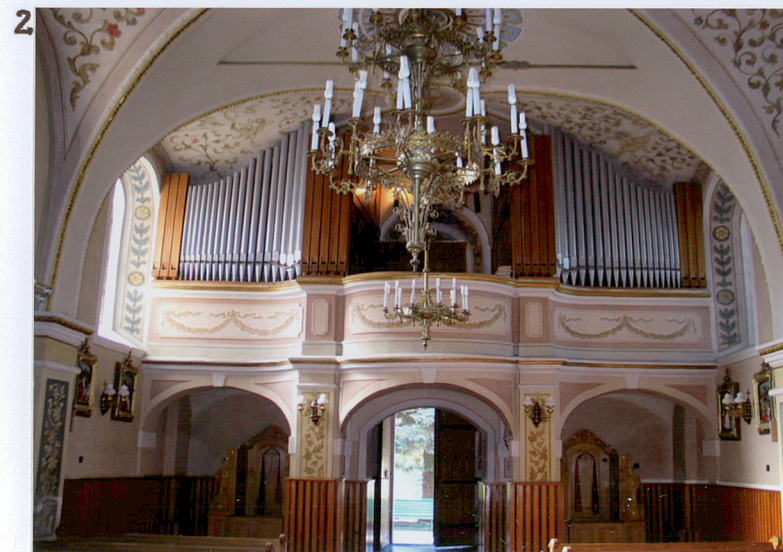
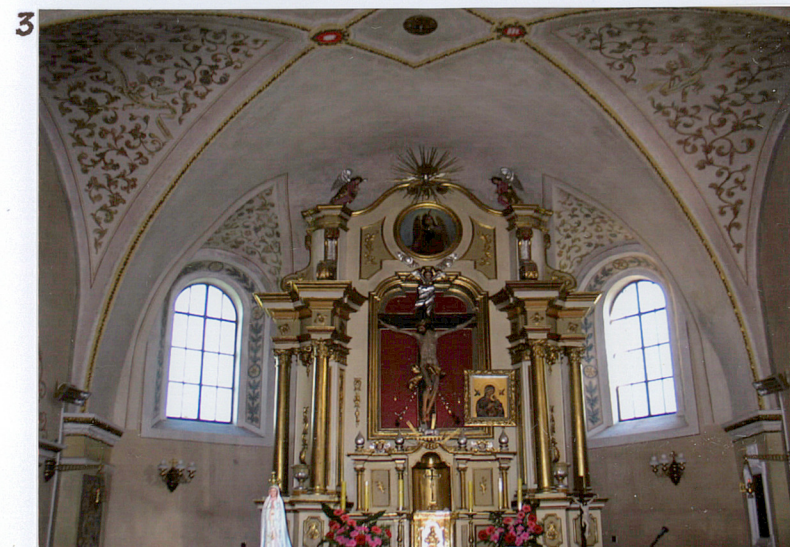
1. Miejscowość	2. Obiekt (nazwa jak w karcie)	3. Zawartość wkładki (nazwa obiektu lub materiału uzupełniającego)
ROKIETNICA	KOŚCIÓŁ PARAFIALNY P.W. ŚW. MIKOŁAJA BISKUPA I MATKI BOSKIEJ CZĘSTOCHOWSKIEJ	8 zdjęć: 1. Widok wnętrza w kierunku prezbiterium.; 2. Widok wnętrza w kierunku chóru muzycznego.; 3. Widok na ołtarz główny.; 4. Widok sklepienia nad ołtarzykiem bocznym.; 5. Widok wnętrza zakrystii.; 6,7. Fragmenty sklepień.; 8. Widok drzwi dwuskrzydłowych drewnianych zewnętrznych.;
