822/12 KORDEGARDA z zespołu pałacowego

2 poł. XIX w.

TARNOBRZEG-DZIKÓW

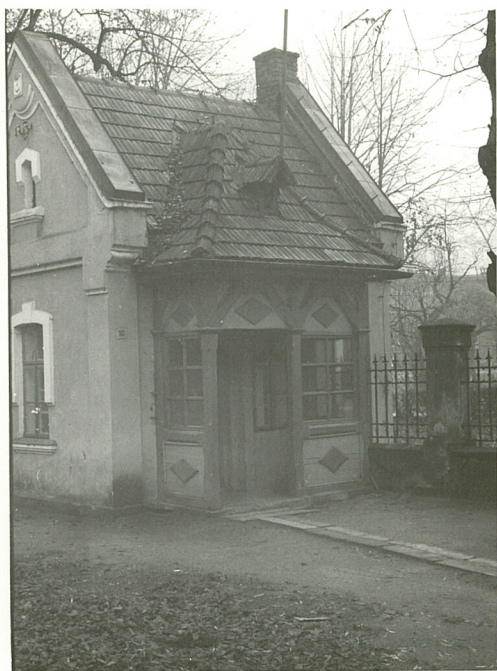
11. Zdjęcia, rzut, przekrój, sytuacja, orientacja

MATERIAŁ I KONSTRUKCJA: murowana z cegły, obustronnie tynkowana. Podłoga biała, deskowa, na legarach. Strop drewniany, legarowy z podsiębitką i powalą z desek. Więźba dachowa drewniana, krokwiowo-płatwiowa. Pokrycie dachowe dachówką ceramiczną, zakładkową. Stolarka okienna i drzwiowa drewniana, futrynowa. Drzwi płycinowe, jednostrzydłowe. Stolarka okienna podwójna, ościeżnicowa. na planie prostokąta, z prostokątnym gankiem od frontu. Jedno-przestrzenna.

RZUT:
BRYŁA: parterowa, niepodpiwniczona, na ceglanym fundamencie, nakryta częściowo dachem siodłowym, częściowo trójspadowym z lukarenką /nad gankiem/.

ELEWACJE: wszystkie tynkowane, na cokole, otwory okienne prostokątne zakończone łukiem odcinkowym, w profilowanych opaskach z kłuczem, z gzymsem podokiennym. Elewacja frontowa /zach./ o opilastrowanych narożach, zakończona fryzem kostkowym, trójosiowa, z dostawionym doń na ceglanym fundamencie drewnianym gankiem. Słupy ganku sfazowane, górą z zasttrzałami u góry, Ganek u góry i u dołu szalowany od wewnątrz, zdobiony rombami i kwadratami. W środku rama okienna drewniana, sześciopolowa. Od pn. i pd. oprofilowana w narożach, zwieńczona gładkim gzymsem. Szczyty wyprowadzone ponad kalenicę zdobione profilowanym gzymsem. Od pn. u nasady szczytu kartusz herbowy z herbem Tarnowskich -Leliwa. Poniżej tarczy herbowej oprofilowany otwór okienny, z gzymsem podokiennym. Elewacje boczne /pn. i pd./ w partii przyziemia i szczytu jednoosiowe. Elewacja tylna/wsch./ gładka, o narożach opilastrowanych, zakończona fryzem kostkowym.

<p>14. Kubatura</p> <p>114 m³</p>	<p>15. Powierzchnia użytkowa</p> <p>12,4 m²</p>	<p>16. Przeznaczenie pierwotne</p> <p>mieszkalne</p>	<p>17. Użytkowanie obecne</p> <p>pom. gospodarcze</p>
<p>18. Prace budowlane i konserwatorskie, ich przebieg i dokumentacja</p>		<p>19. Stan zachowania (fundamenty, ściany zewnętrzne, ściany wewnętrzne, sklepienia, stropy, konstrukcje dachowe, pokrycie dachu, wyposażenie i instalacje)</p> <p>Fundamenty - dobry</p> <p>Ściany zewnętrzne i wewnętrzne - dobry. Występują jedynie lokalne zawilgocenia spowodowane złym stanem technicznym rynien i rur spustowych.</p> <p>Strop - w dobrym stanie.</p> <p>Więźba dachowa - dobry.</p> <p>Pokrycie dachu - dobry. Nieliczne ubytki dachówek nad gankiem. Rynny i rury spustowe w złym stanie technicznym</p> <p>Wyposażenie i instalacje - dobry.</p>	
		<p>20. Najpilniejsze postulaty konserwatorskie</p> <p>Zabezpieczenie dachu nad gankiem. Wymiana rynien i rur spustowych.</p>
