1. Obiekt zabytkowy

Hawłowie

**Lamus dworski w Hawłowicach Górnych,
woj. podkarpackie, pow. Jarosław
dawny dwór wieżowy z pocz. XVI wieku**

Lamus, dawny dwór wieżowy, w Hawłowicach Górnych

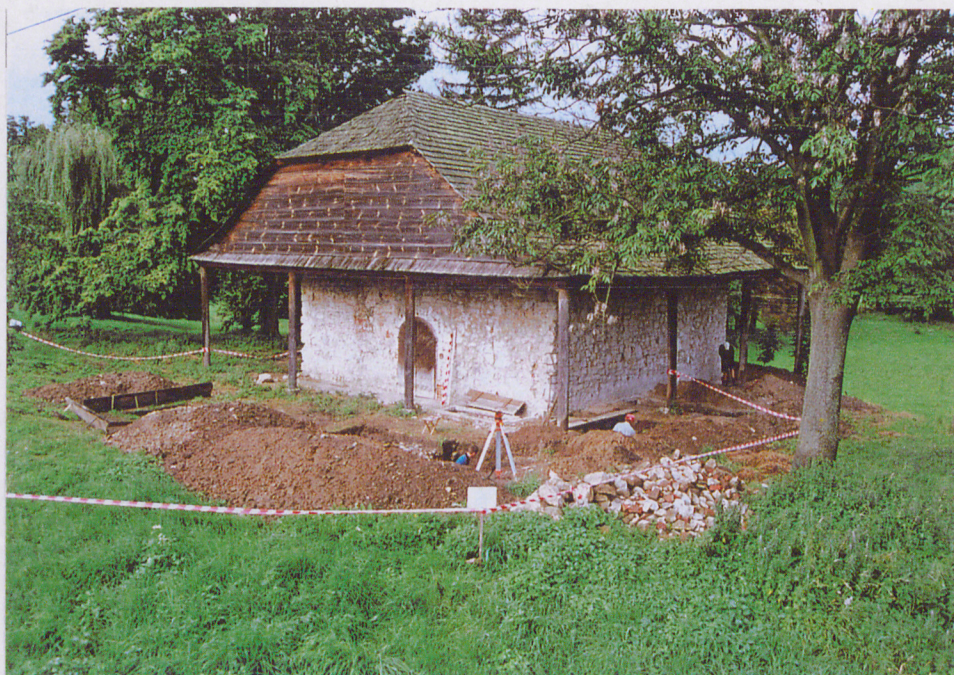
Widok lamusa od strony wschodniej

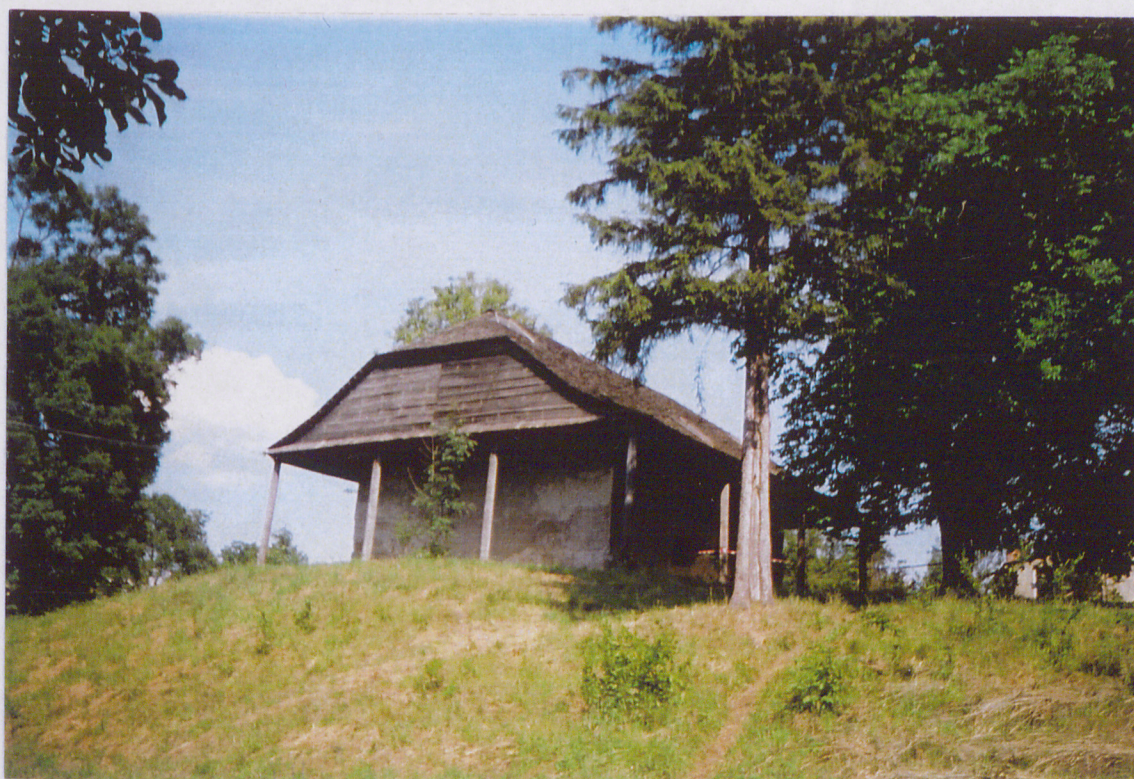
Widok lamusa od strony zachodniej

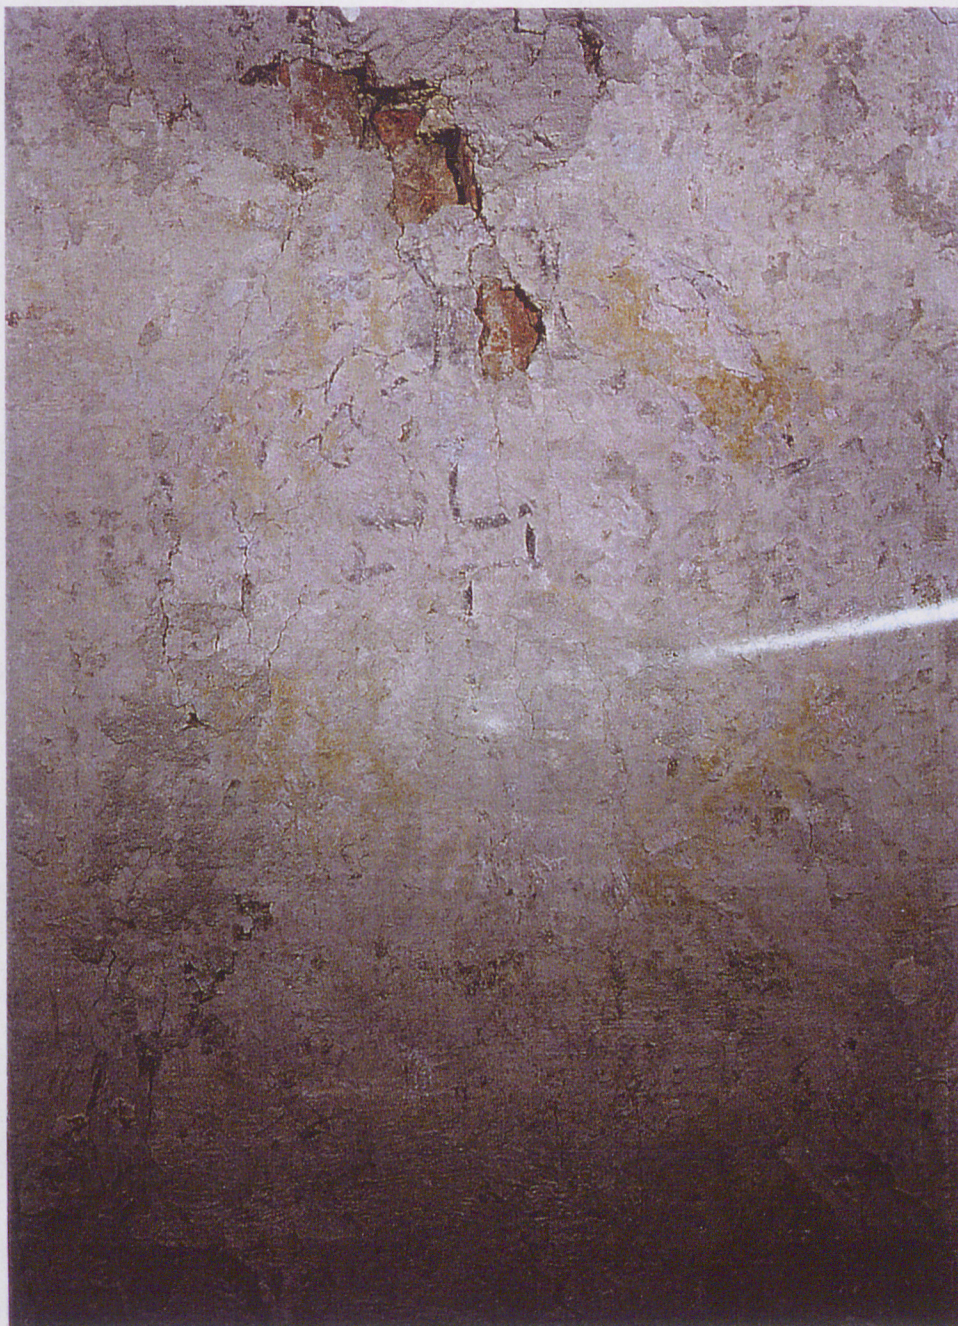
Badania prowadzone od 2002 r. w sali w przyziemiu, przyniosły sensacyjne **odkrycie najstarszych na terenie województwa Podkarpackiego świeckich polichromii** o motywach heraldyczno-roślinnych datowanych na 2 połowę XVI wieku i inne relikty szesnastowiecznego wystroju (ceramiczne płytki zachowane *in situ* w wykuszu okiennym, analogiczne w formie płytki podłogowe oraz fragmenty kafli z połowy XVI w.). Odkryte polichromie są obecnie przedmiotem zabiegów konserwatorskich, mających przywrócić im dawną świetność.

Fragment odsłoniętej dekoracji malarskiej. Partia centralna z herbem Tarnawa

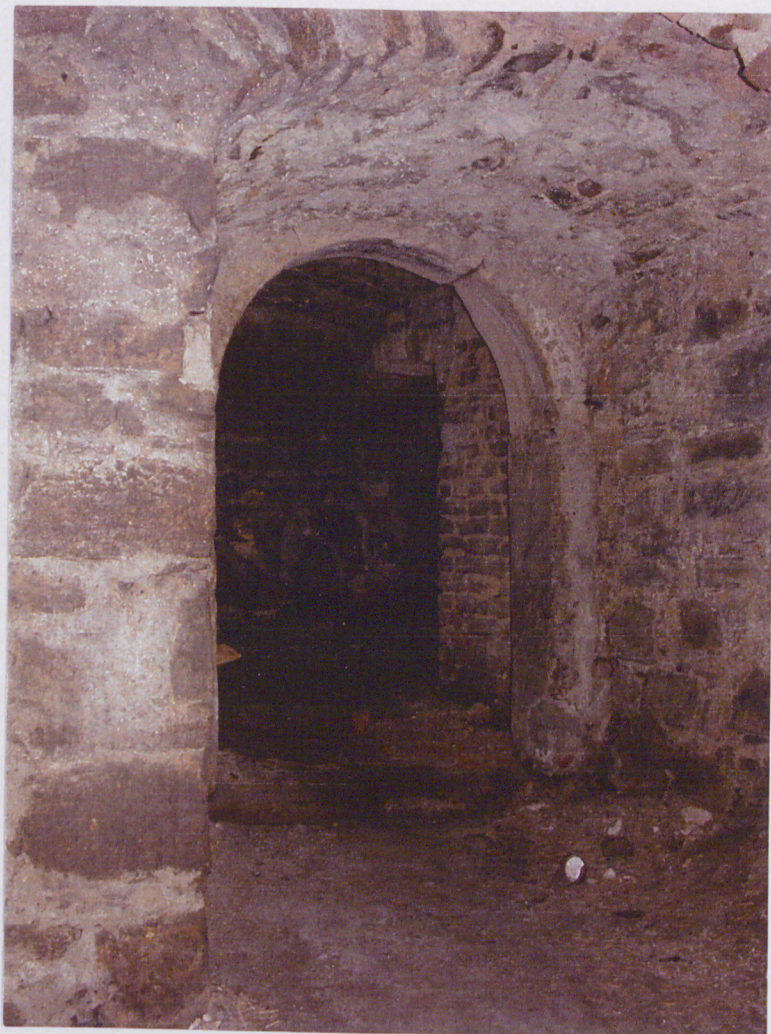
Ze środków otrzymanych od Wojewódzkiego Podkarpackiego Konserwatora Zabytków przeprowadzono na mój wniosek prace badawcze i konserwatorskie oraz archeologiczne w lamusie dworskim, **dawnym dworze wieżowym**. Obiekt datowany przez prof. dr hab. Zbigniewa Pianowskiego na początek XVI wieku lub nawet sam schyłek wieku XV łączy w sobie partie późnośredniowieczne (z pięknym kamiennym portalem w piwnicach) z renesansowymi.

Późnośredniowieczny portal w piwnicach lamusa

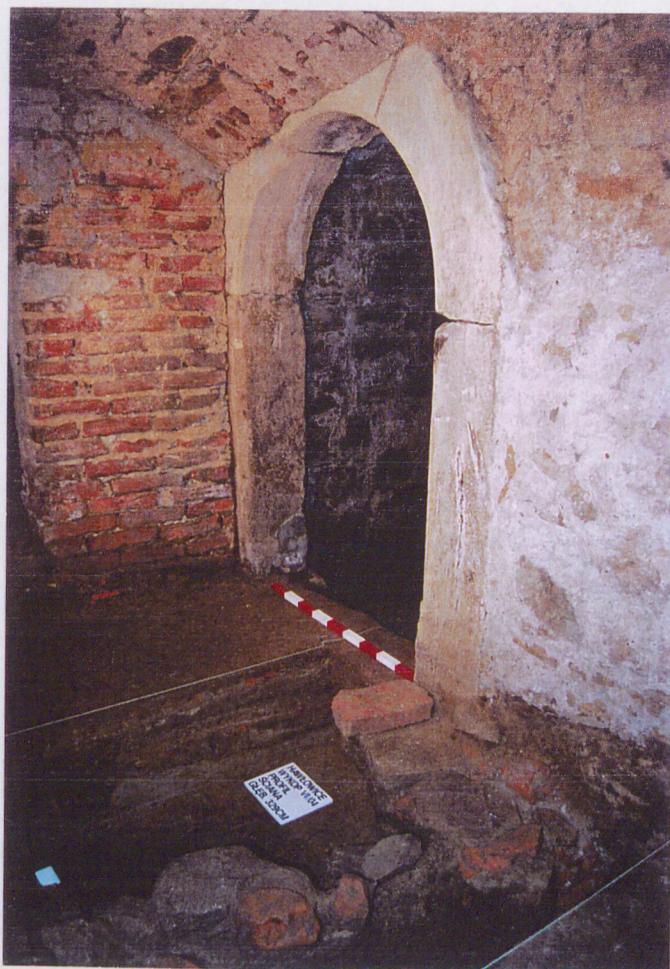
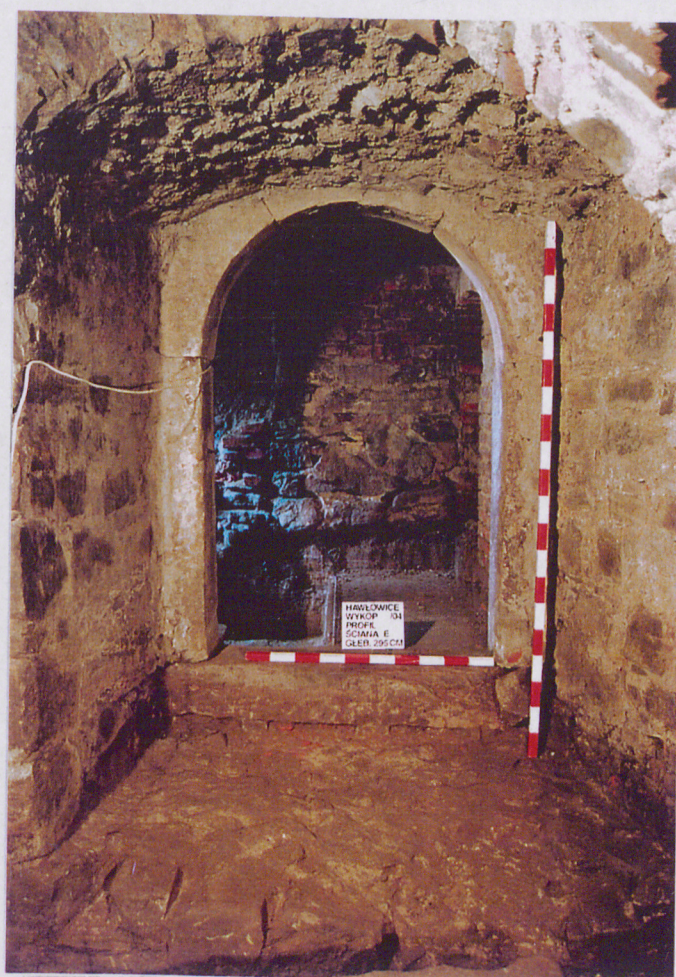
Portal w piwnicach lamusa

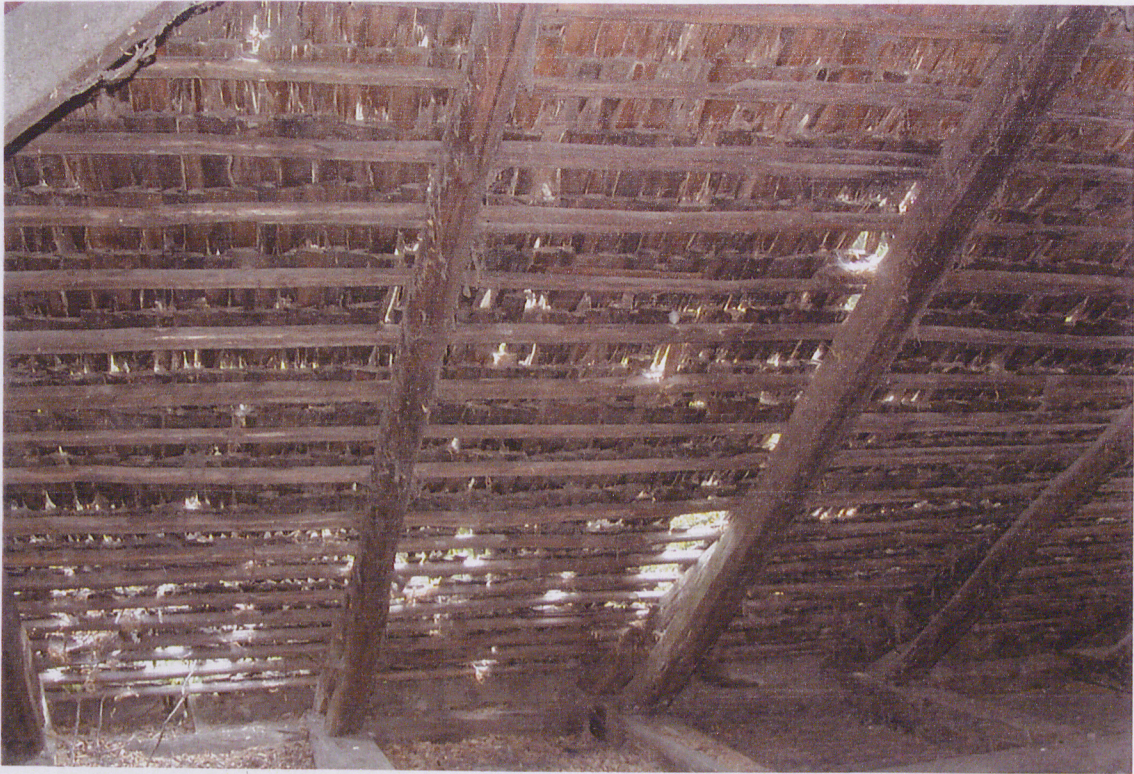
Lamus nakryty jest gontowym dachem, który z powodu wieloletnich zaniedbań **wymaga natychmiastowej całościowej wymiany**. Zabiegom konserwatorskim musi być poddana także więźba dachowa i inne elementy konstrukcyjne. Bez trwałego zabezpieczenia obiektu przed wodami opadowymi mogą ulec zniszczeniu wspomniane wyżej polichromie.

Południowa połać dachu
