OGRODY ZABYTKOWE WOJEWÓDZTWA RZESZOWSKIEGO

Miejscowość Słocina

METRYCZKA PARKU – OGRODU

Słocina 1849-1973.

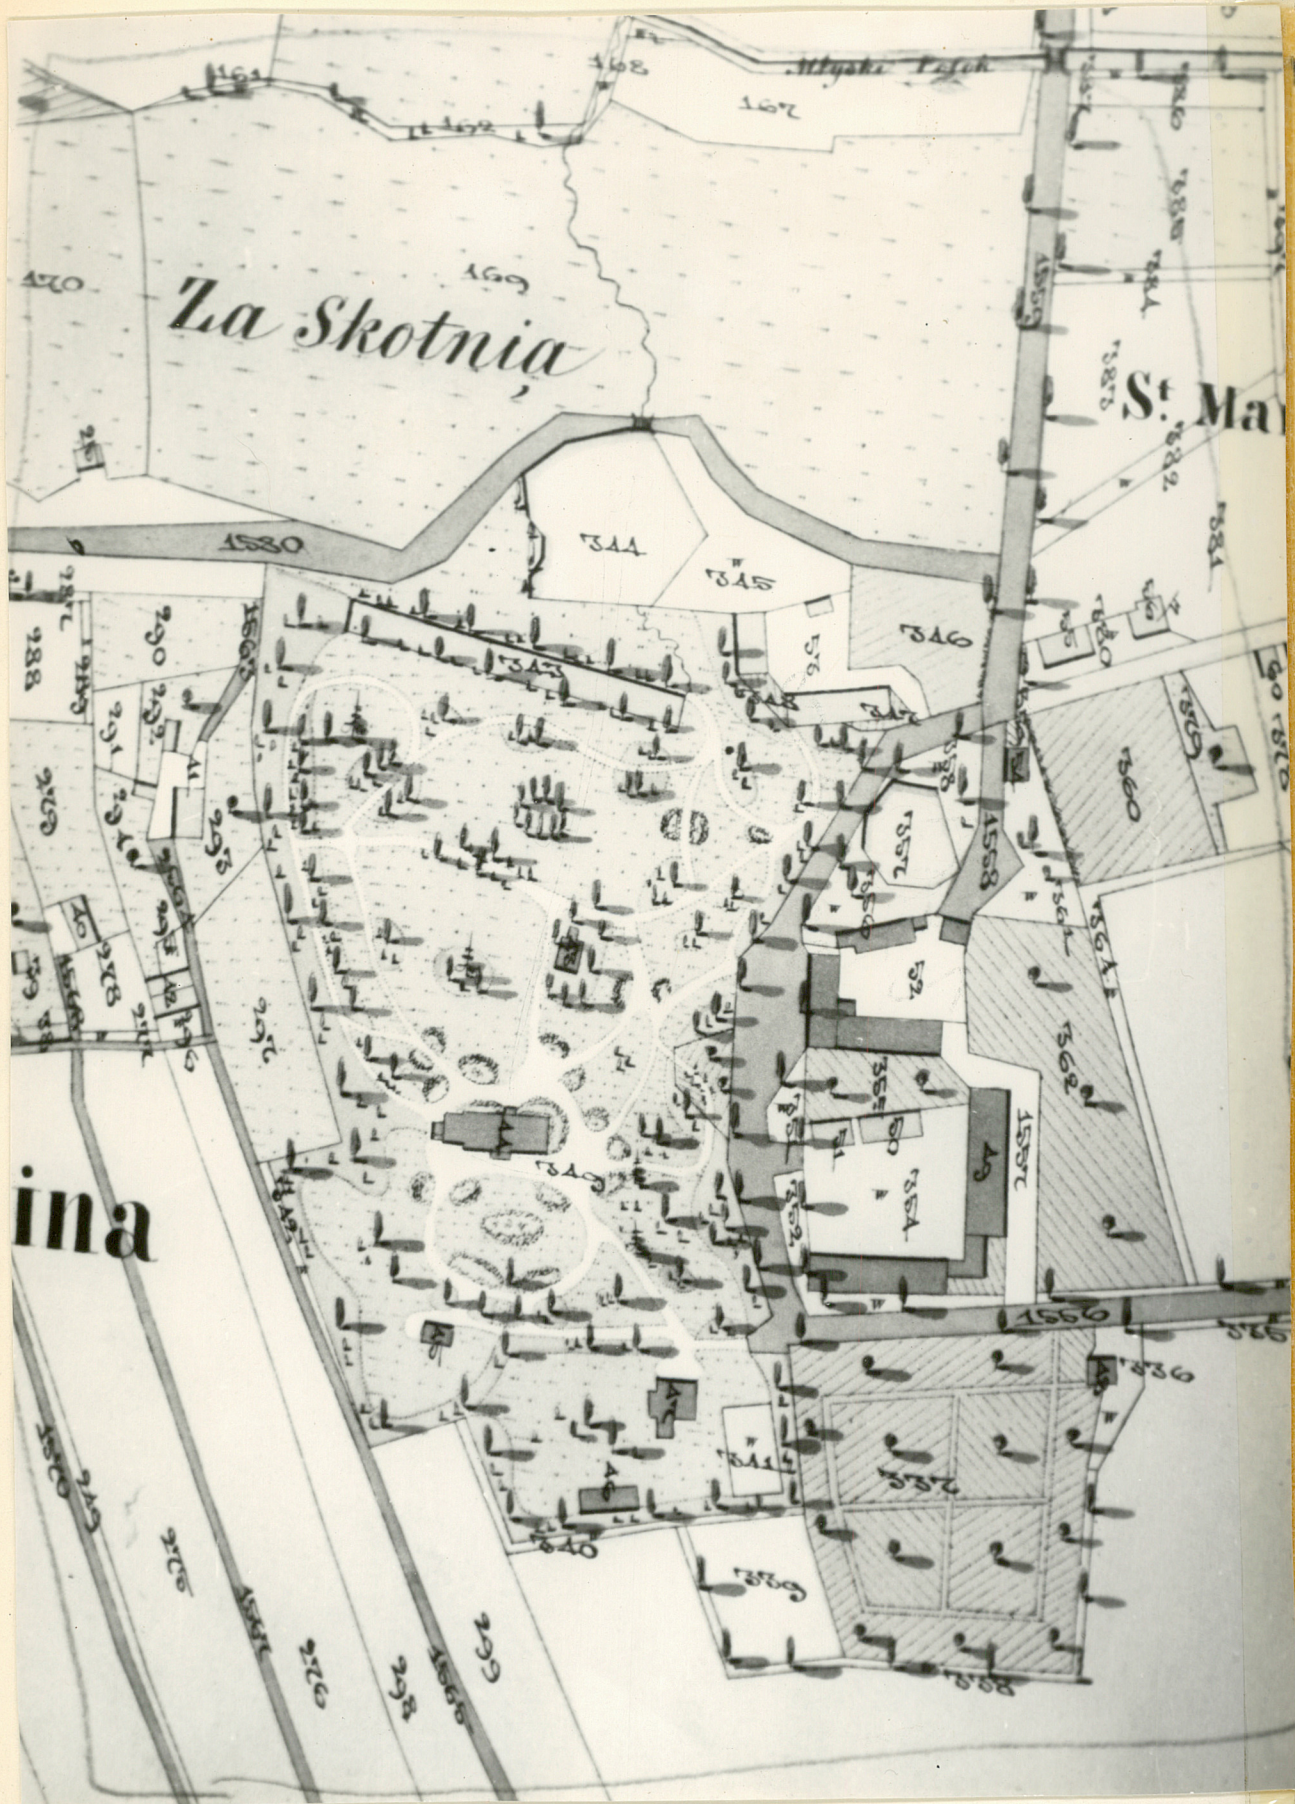
Ryc.1

2. Słocina 1.849. Plan ogrodów. Fotokopia planu katastralnego.

Zawiera oznaczenie dworu, ośrodka gospodarczego, głównych dróg dojazdowych wraz z podjazdem pod dwór, dróg spacerowych, stawów oraz ogrodów użytkowych tj. warzywnika i sadu owocowego.

Ryc. 1 Słocina 1849. Plan ogrodów. Fotokopia planu katastralnego

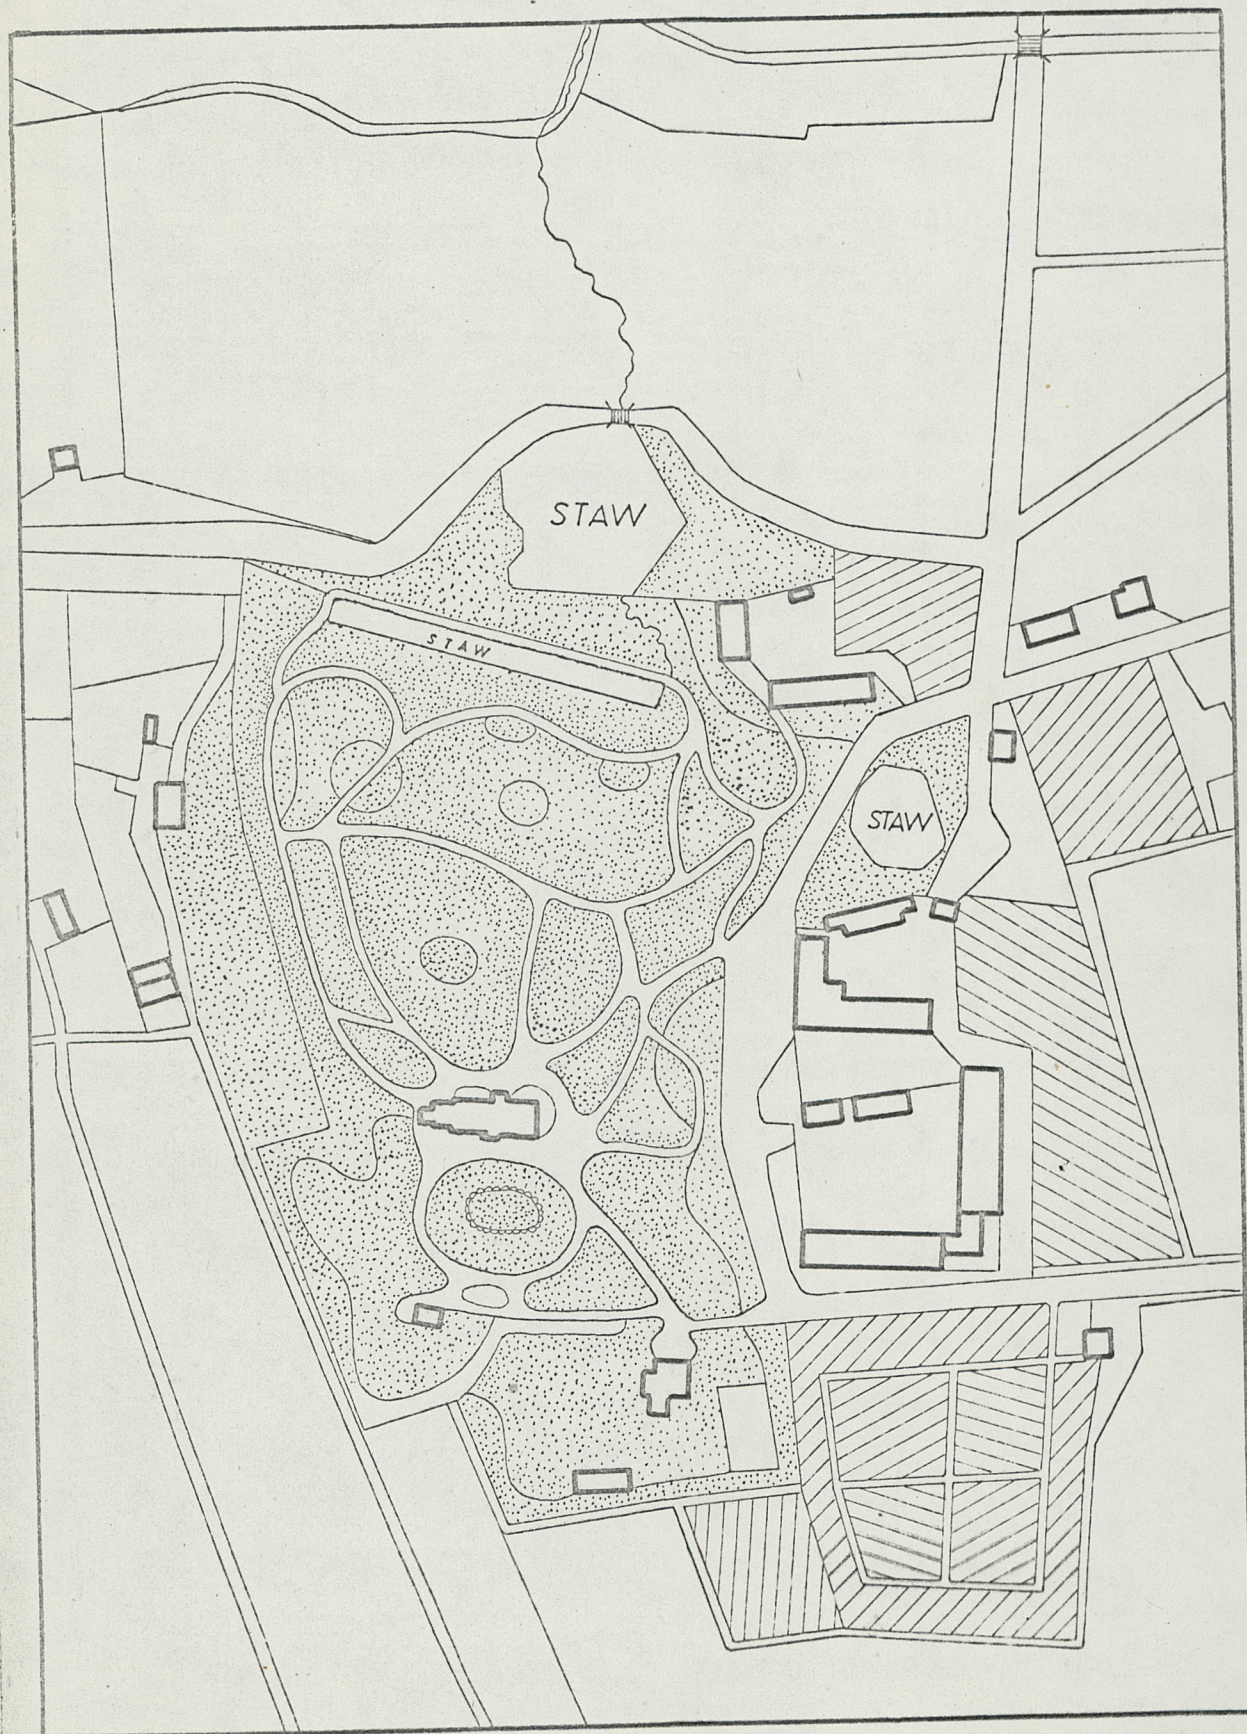
Układ przestrzenny zachowany zgodnie z planem pochodzącym z poł.XIX w., większość drzewostanu pochodzi z II poł.XIX w. oraz z pocz.XX w. W latach 70-tych XX w. przecięte zostały tzw. kolano dolnego stawu drogą a szutką biegnącą do Rzeszowa /por.ryc.2 i 3/, nadto zasypane zostały częściowo stawy dolne oraz zniwelowany teren w najbliższym ich otoczeniu /wysypiska śmieci itp./. Największe zmiany nastąpiły w otoczeniu najbliższego ośrodka gospodarczego. W układzie kompozycji roślinnych naruszone zostały główne osie widokowe rzędowymi nasadzeniami zwłaszcza klonem, jesionem, lipą oraz szpalerowymi nasadzeniami z morwy białej, a także licznymi parkanami z siatki przedzielającymi w sposób sztuczny wnętrza parkowe. W składzie florystycznym obok dominujących gatunków krajowych rosł tu do niedawna jeden z najokazalszych w woj.rzeszowskim tulipa-

1. Pałac z pocz.XIX w.
2. Oficyna mieszkalna tzw. rządówka /z XIX w./
3. Pawilon parkowy
4. Ośrodek gospodarczy
5. Sta w dolny częściowo zasypaną przez który poprowadzono skrót drogi
6. Ogrody warzywne zamienione częściowo na działki budowlane
7. Byłe ogrody użytkowe /sad owocowy/ częściowo czytelny w terenie
8. Tulipanowiec a merykański
9. Platan klonolistny
10. Skupienie kasztanowca drobnokwiatowego
- 11 . Ośrodek gospodarczy zniszczony po 1945 r.
- 12 . Iglicznia trójcierniowa
13. Dąb czerwony
14. Orzech czarny
15. Sosna wejmutka
16. Buk pospolity

Ryc. 2 Słocina 1849-1973. Przemiany układu przestrzennego

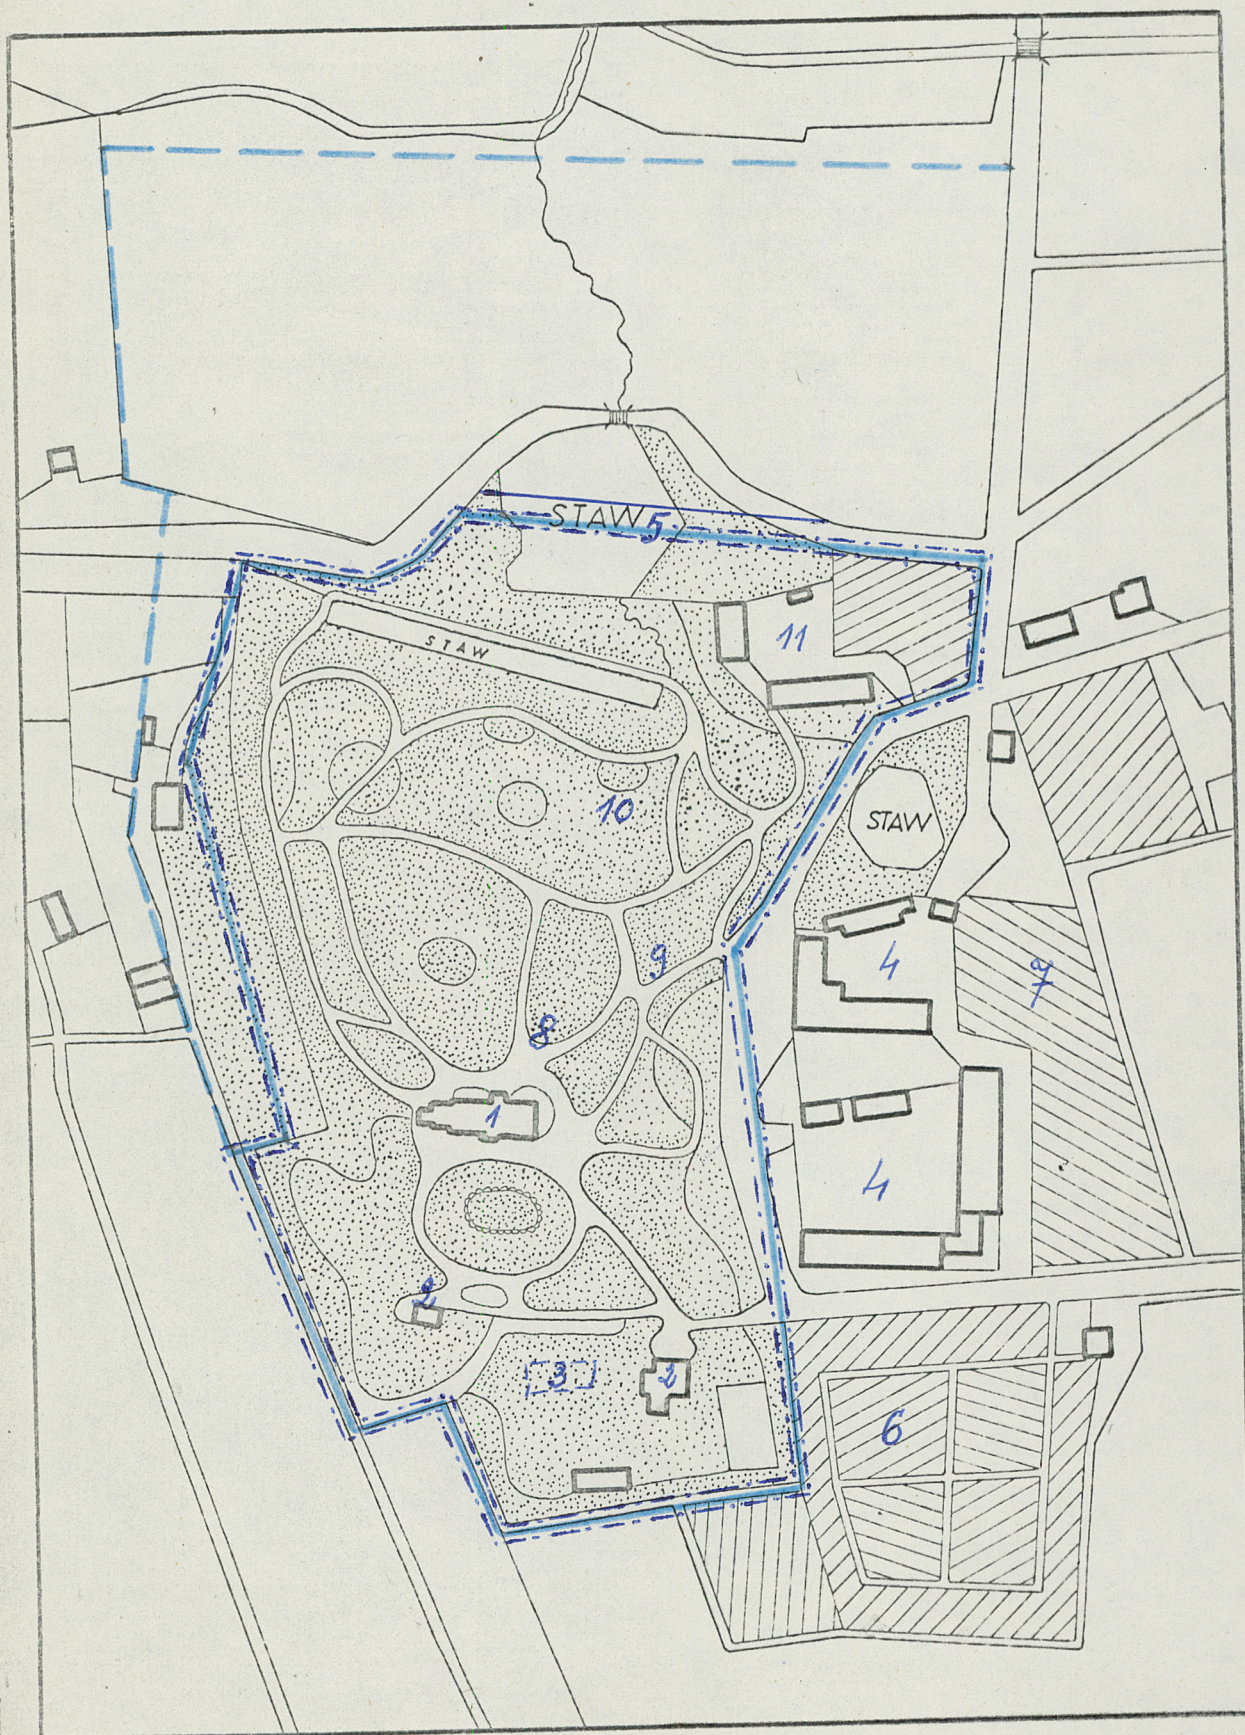
1. Granica ścisłej ochrony konserwatorskiej oraz strefa ochrony krajobrazowej zamieszczone zostały na ryc. 3. Do ścisłej strefy ochrony ~~krajobrazowej~~ ^{parku} włączony został park właściwy tj. w granicach starodrzewia. Do strefy zaś ochrony krajobrazowej obszar pól ornych z uwagi na główne osie widokowe parku. Pozostałe obszary przyległe do parku a zwłaszcza były ośrodek gospodarczy nie został ujęty z uwagi na daleko idącą urbanizację.

Ryc. 3 Słocina 1849-1973. Granica ścisłej ochrony konserwatorskiej
oraz strefa ochrony krajobrazowej

2. Obszar parku w granicach ścisłej ochrony konserwatorskiej zachować jako tzw. powierzchnie niezmienne.
- Teren parku zwłaszcza wzdłuż nowowyprowadzonej drogi /ryc.3/ należy odgrodzić, następnie zamknąć drogi przejazdowe przez teren parku jak również liczne skróty piesze

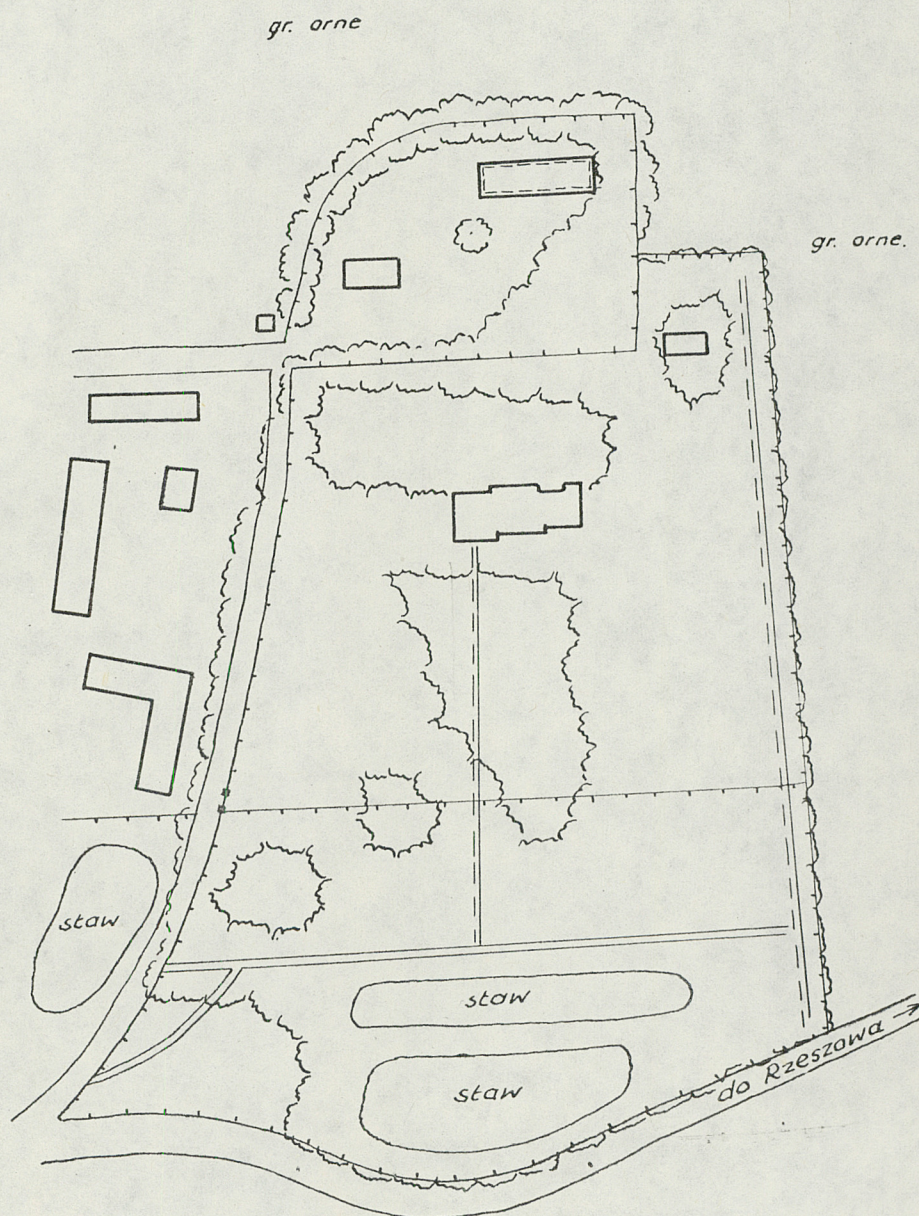
Ryc 4

Układ przestrzenny współczesny podany jest na szkicu terenowym /ryc.4/.

Ryc. 4 Słocina 1974. Szkic terenowy układu przestrzennego

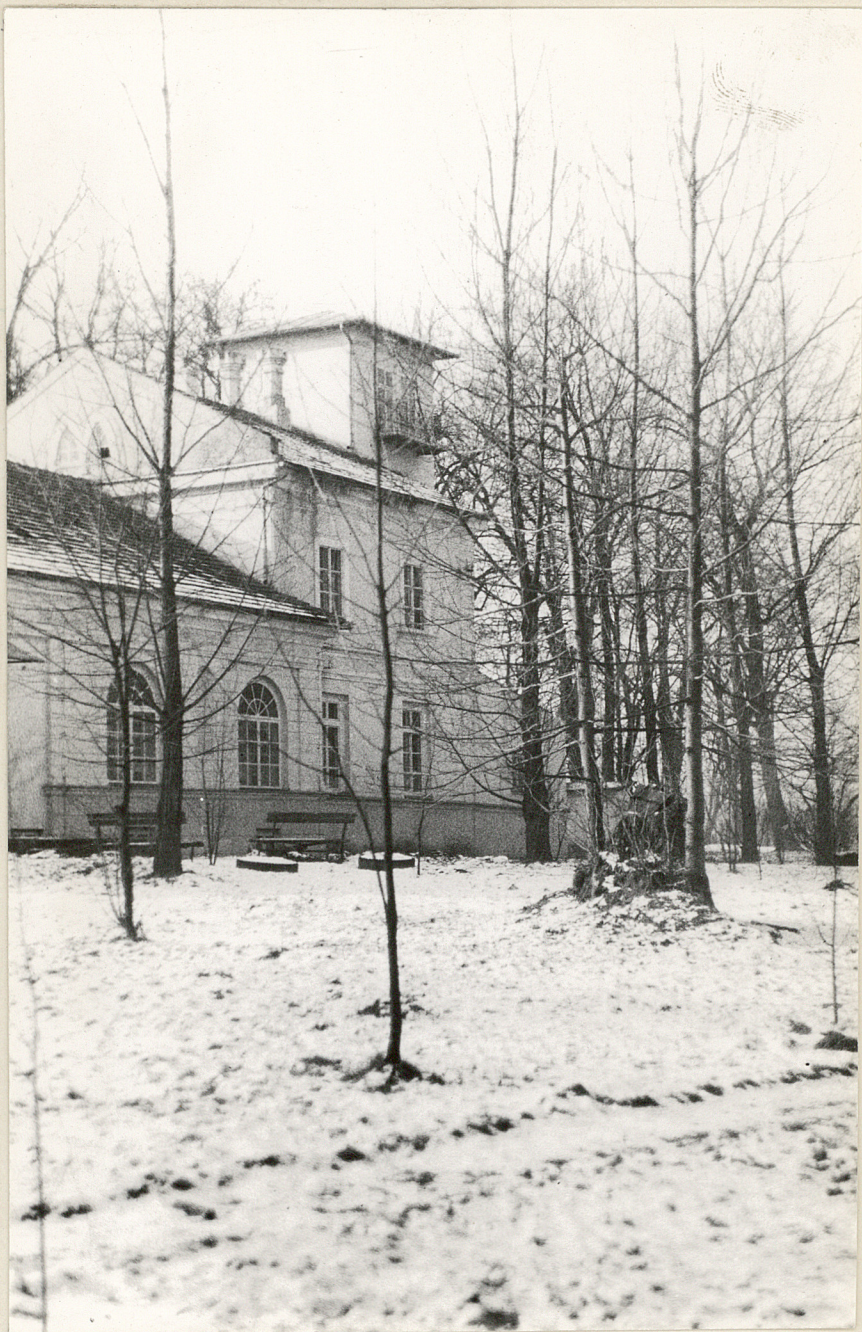
Rye. 8

Ryc 8. Szocina 1975. Dwór od strony elewacji ogrodowej . W pobliżu Gwo-ru niewłaściwe nasadzenie topolowe. Po prawej stronie pień starego tulipanowca /na pniu widoczne są 2 odrosłowe młode okazy tulipanowca/.

- Duże skupienie kasztanowca drobnokwiatowego wymaga odsłonięcia
- Młode tulipanowce pochodzące z odrośli wymagają prac pielęgnacyjnych jak zabezpieczenia szyjki korzeniowej oraz pnia po wyciętym tulipanowcu.

- Topole czarne wysadzone na osi głównej pałacu wymagają usunięcia

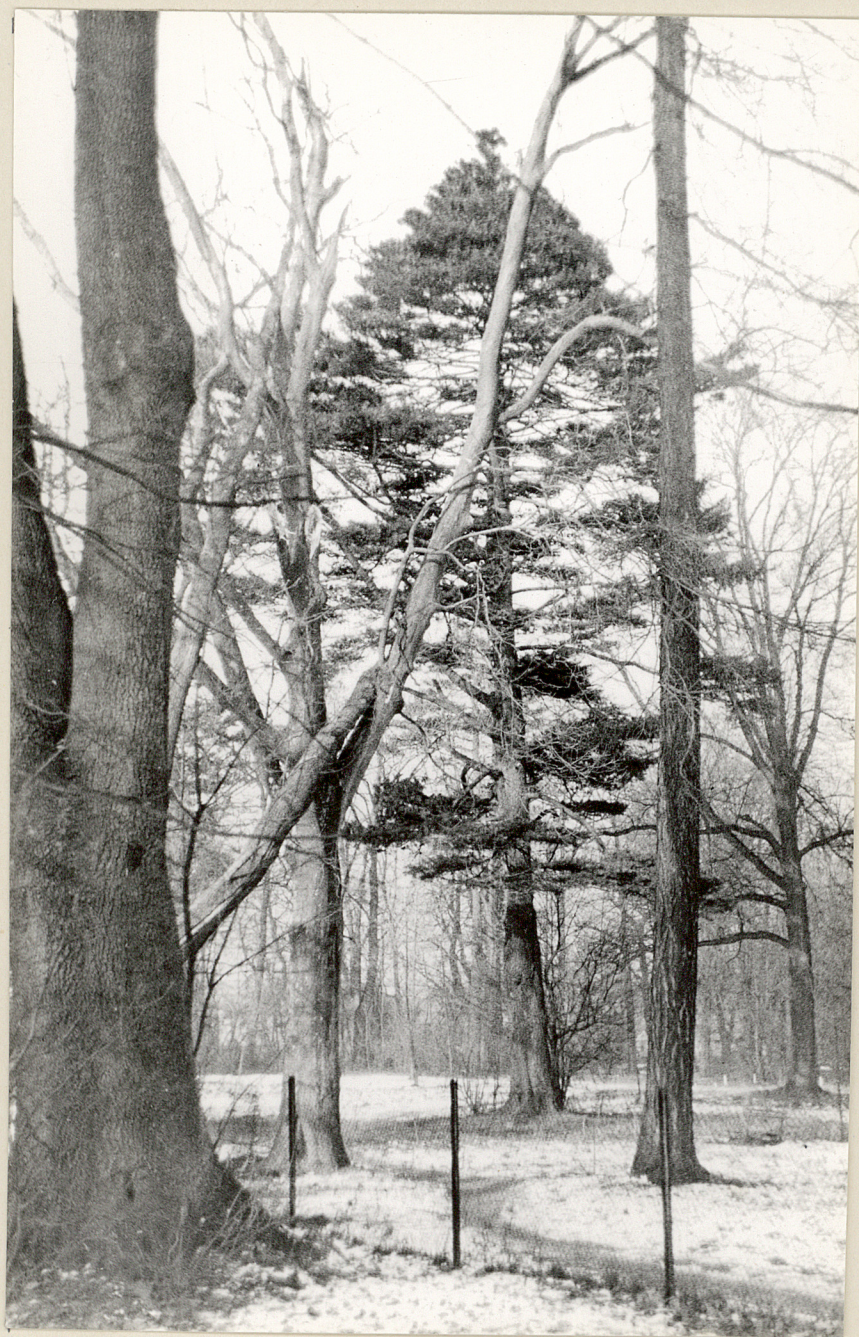
Ryc. 9

Ryc 9. Szocina 1975. Centralna część parku - w środku żółty platowiec amerykański w głębi okazała sosna wejmutka. Nadto parkan sztucznie przecinający park /najbliższe otoczenie dworu/.

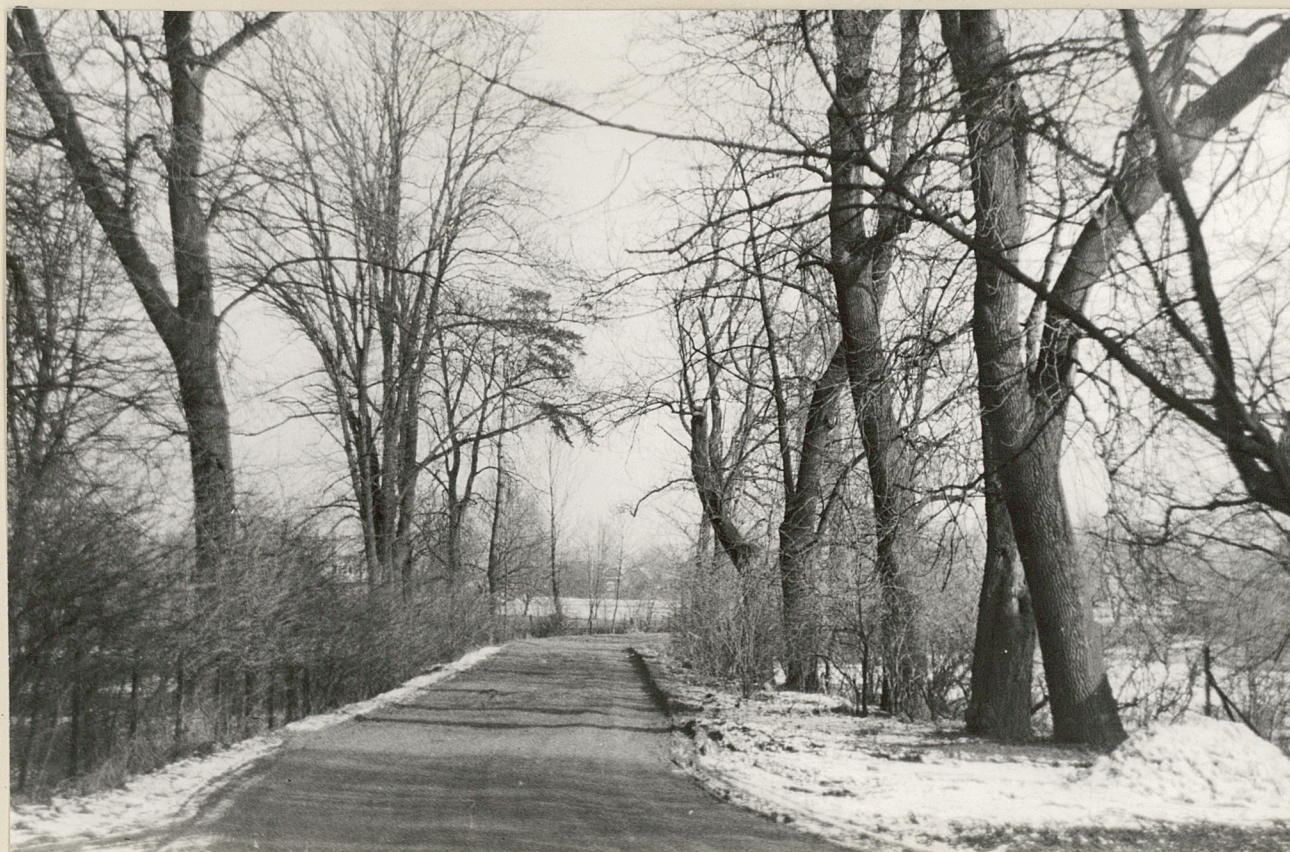
Rye. 11

Ryc 11. Szocina 1975. Aleja wzdłuż byłych ogrodów użytkowych oraz ośrodka gospodarczego /po prawej stronie, po lewej stronie park/
