KARTA CMENTARZA

12269

| A 1. Miejscowość KRZESZÓW | 6. Nazwa cmentarza (ew. nazwa dawna) D.cmentarz żydowski | B 13. Najstarszy istniejący nagrobek (data) ? | 15. Groby o znaczeniu historycznym lub osób szczególnie zasłużonych Brak |

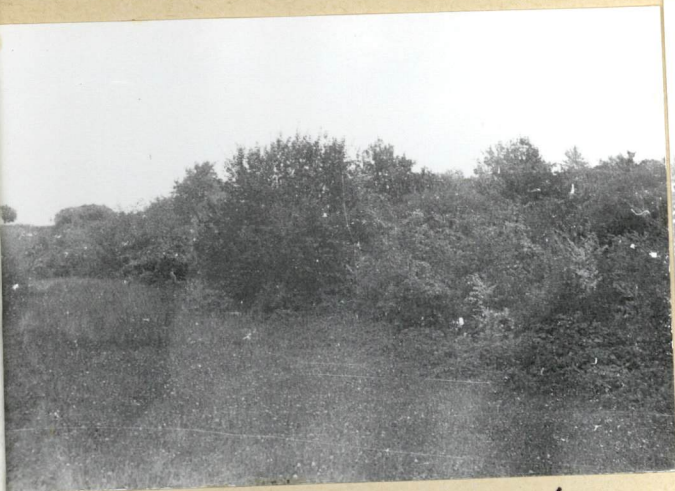
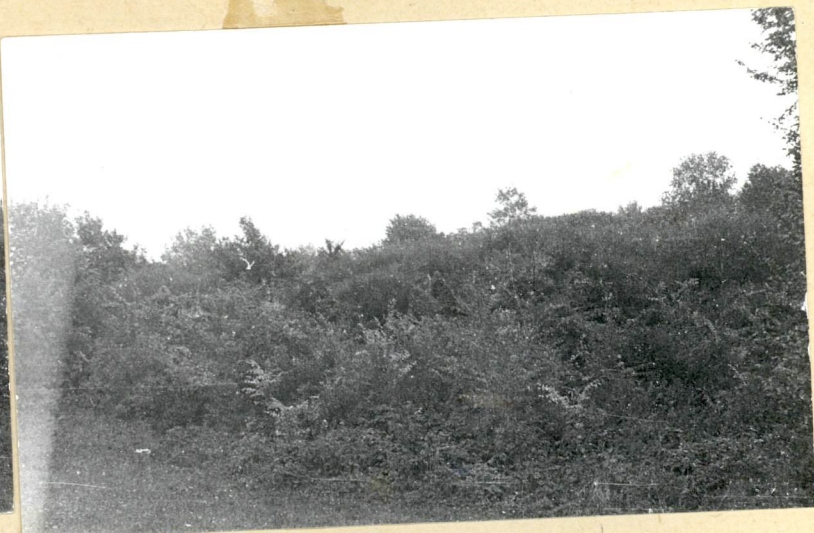
1. - 2.

| 18. ELEMENTY CMENTARZA | | Czy istnieją | I L O Ś Ć | | | | |
|---|---|---|---|---|---|---|---|
| 25. Ogólny stan zachowania cmentarza (nagrobków i drzewostanu) Cały cmentarz porośnięty bardzo gęsto krzewami, przez co jest niedostępny. Nagrobki zachowane dobrze, niektóre polichromowane. | | | | | | | |

- 1-2. Widok ogólny cmentarza od str. pld.-zach.
3. Fragment wnętrza, część pld.
4. Fragment wnętrza, część środkowa.
5. Macewy w części środkowej.
6. Macewy w części środkowej.
7. Prostokątna macewa, cz. polichromowana.
8. Macewa prostokątna.
9. Macewa z reliefem wklęsłym.
10. Macewa o półkolistym zakończeniu.
11. Macewa o półkolistym zakończeniu.
12. Macewa o półkolistym zakończeniu.

| 18. ELEMENTY CMENTARZA | | Czy istnieją | I L O Ś Ć | | | | |
|---|---|---|---|---|---|---|---|
| 27. Wnioski w zakresie prac: - porządkowych Cmentarz uporządkować, przez wycięcie porastających go krzewów, z zachowaniem młodych drzew. Uszkodzone nagrobki poddać zabiegom konserwatorskim i wpisać do rejestru. - remontowych - konserwatorskich | | | | | | | |
