KARTA CMENTARZA

12684

A 1. Miejscowość		6. Nazwa cmentarza [ew. nazwa dawna]		B 13. Najstarszy istniejący nagrobek [data]		15. Groby o znaczeniu historycznym lub osób szczególnie zasłużonych brak
SIENIAWA		cmentarz żydowski /kirkut/		XVIII/XIX w.

Sieniawa - cmentarz żydowski

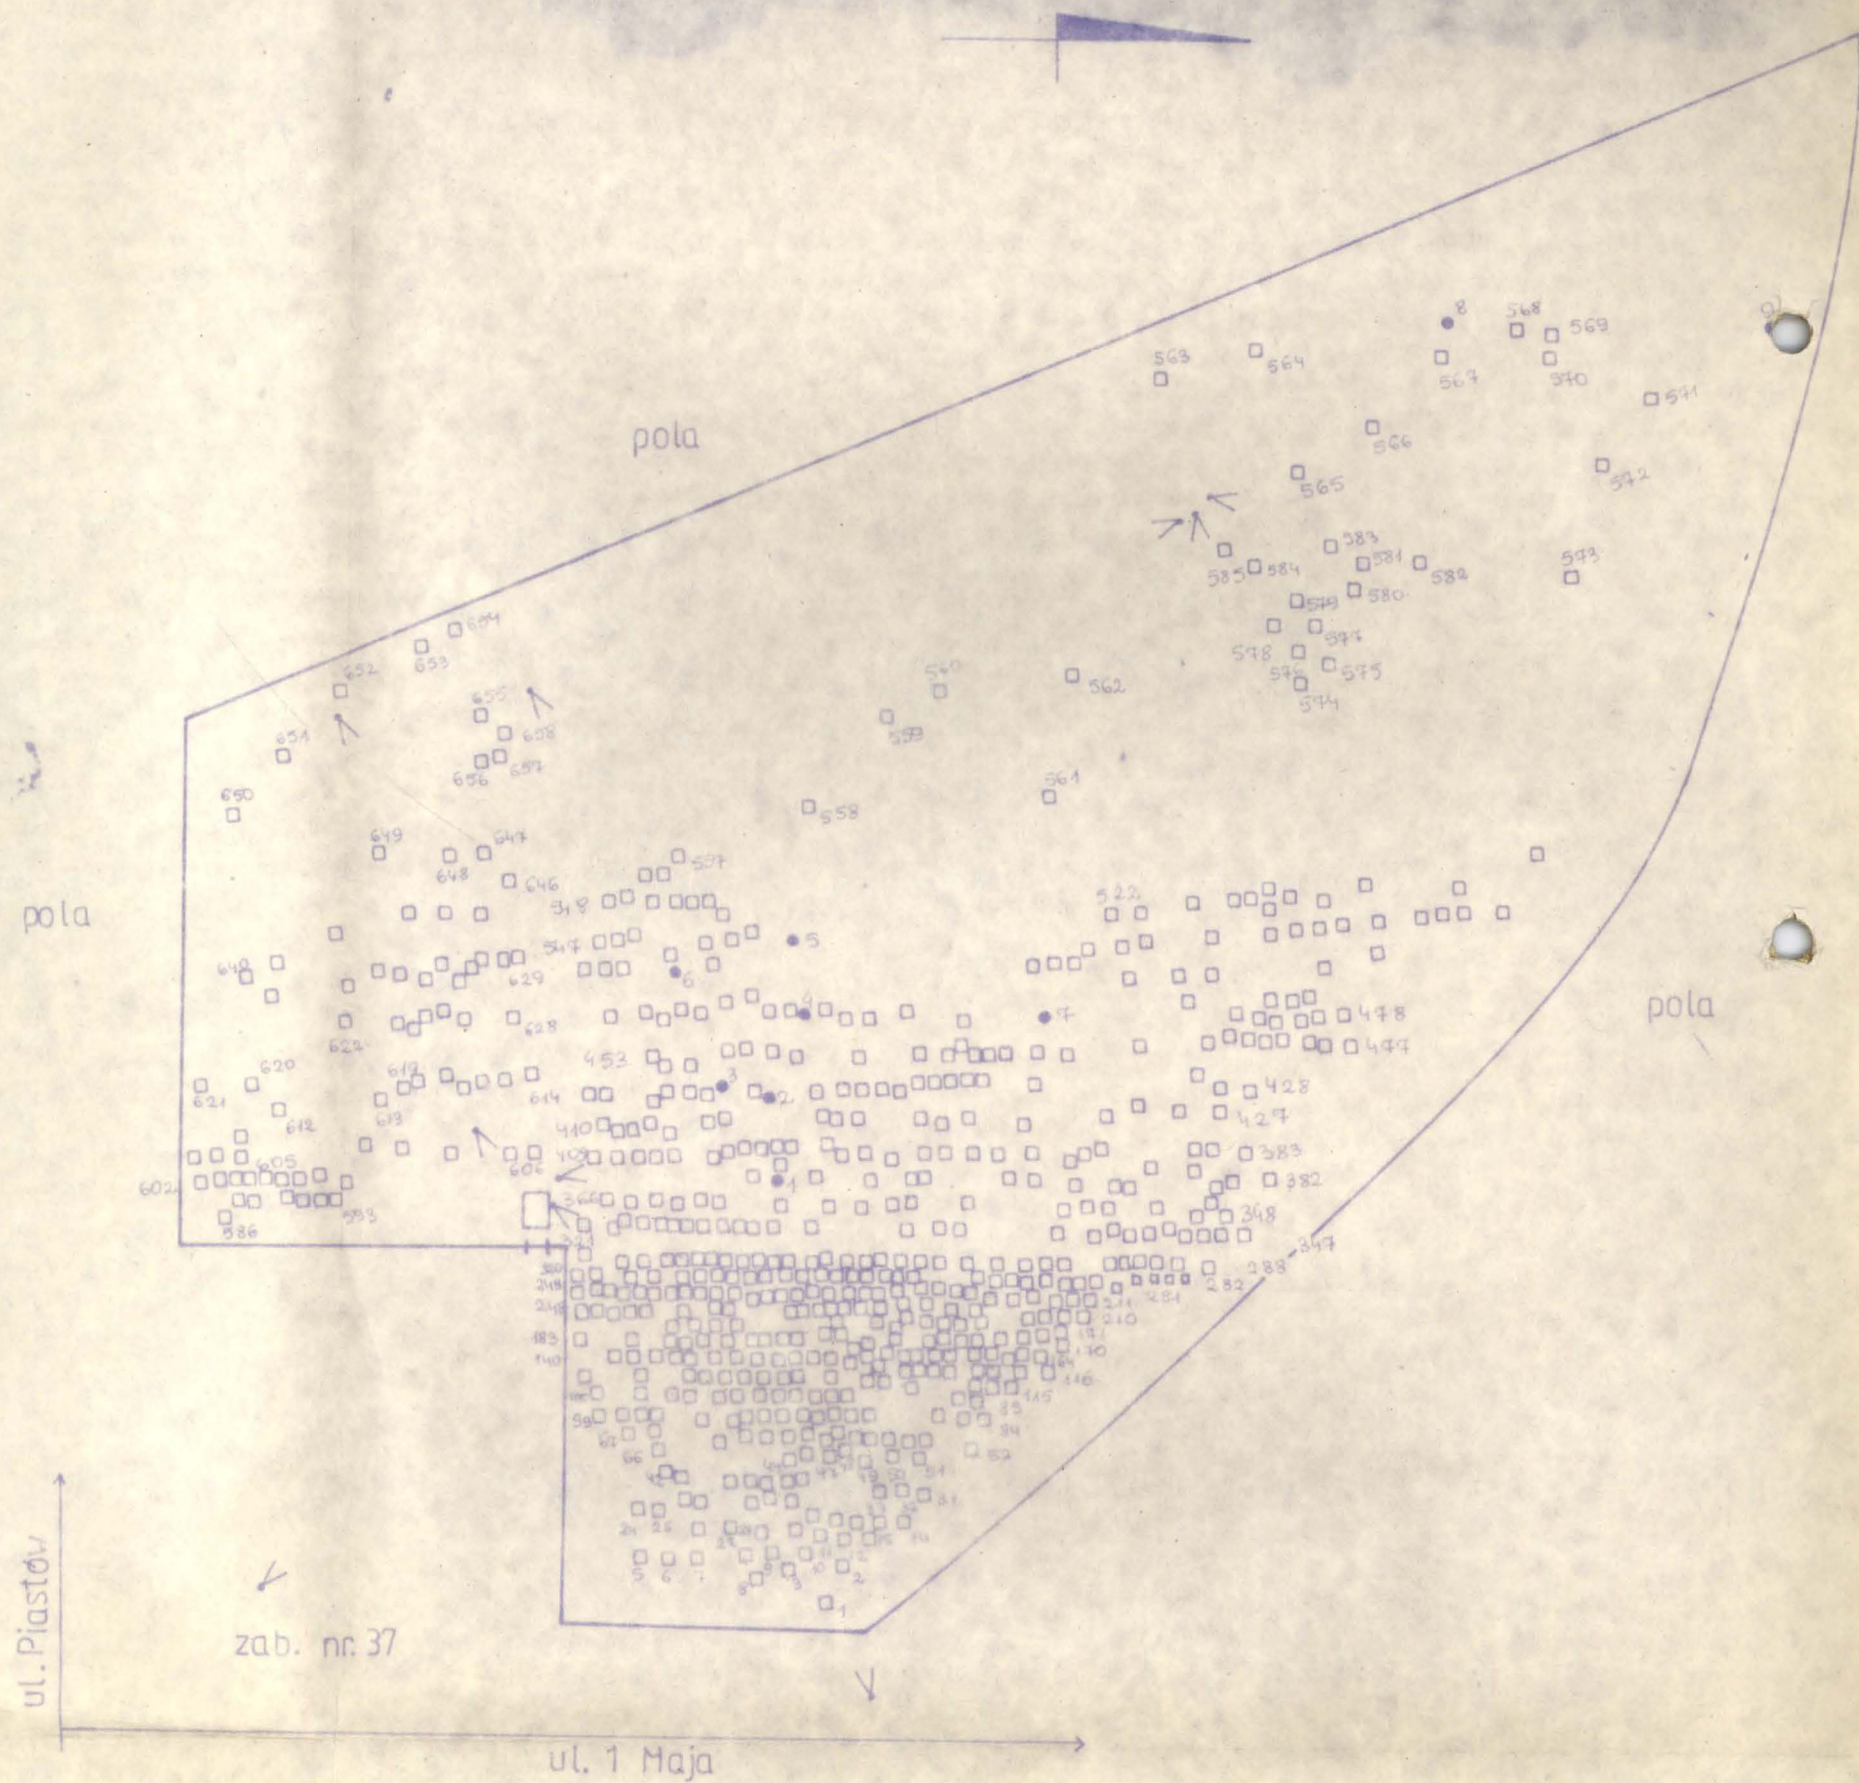
CMENTARZ ŻYDOWSKI

skala 1:500
pow. 0,68 ha

- 1 - jesion \varnothing 13 cm
- 2-6 - lipa \varnothing 15-24
- 7-9 - dąb \varnothing 19-23
- - nagrobek
- - drzewo
- ↓ - zdjęcie
