1. Obiekt

DWORZEC

OB. SKŁAD I MIESZKANIE PRACOWNIKÓW

LIŚCINA - MAJDAN

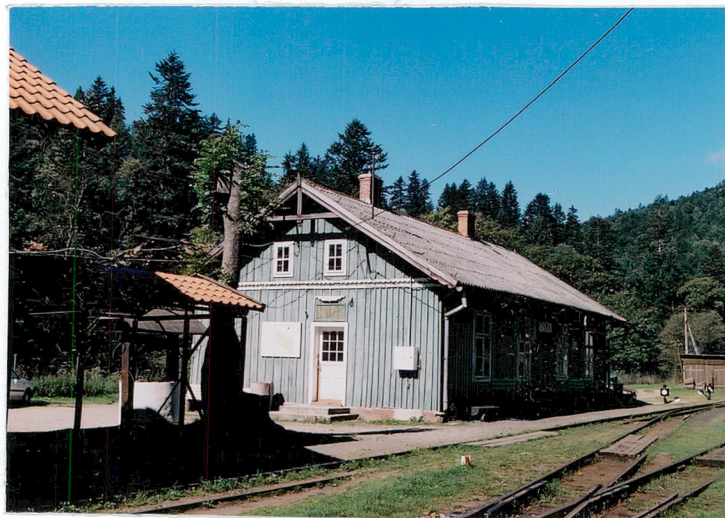
Widok ogólny od pn. wschodu

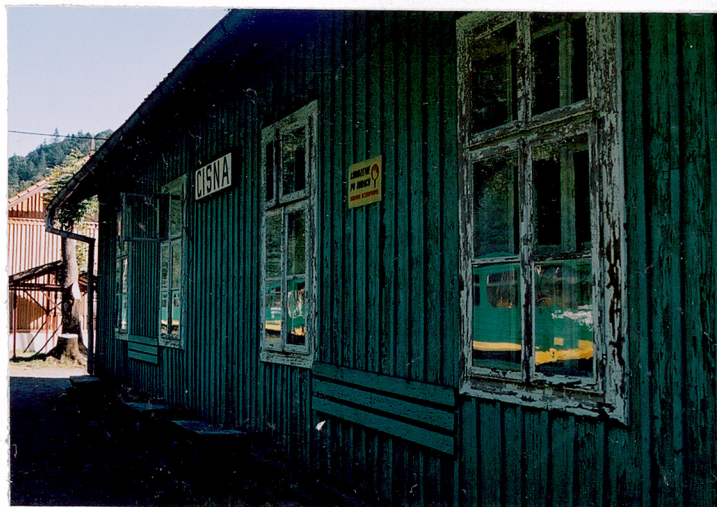
1

Elewacja północna czteroosiowa. Ściany odeskowane pionowo z lisicami. Okna sześćszybne z lufcikami w najwyższym rzędzie, dwukwaterowe. Opaski łączone na ucios. W pierwszym i trzecim od zachodu oknie zachowane pojedyncze stare szyby.

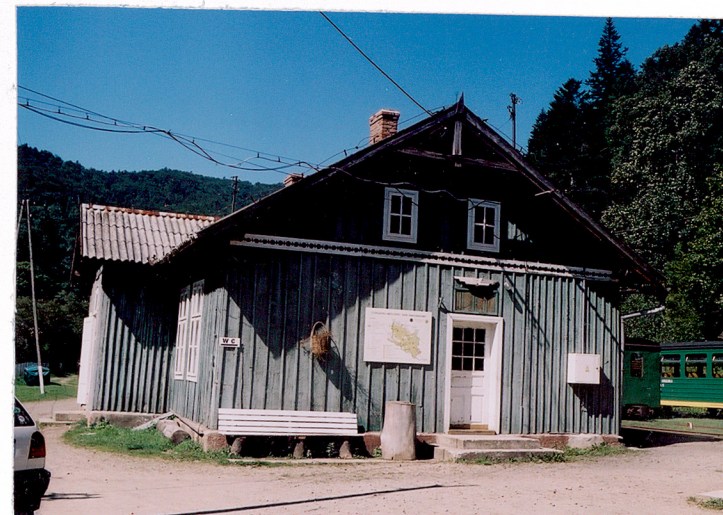
2.

W elewacji wschodniej wejście przez drzwi prostokątne, płycinowe, w górnej połowie przeszklone; otwór dziewięcioszybny, z drewnianymi szczeblinami.
