OGRODY ZABYTEKOWE WOJEWÓDZTWA RZESZOWSKIEGO

Miejscowość Krzemienna

METRYCZKA PARKU – OGRODU

I. Krótka analiza historyczna.

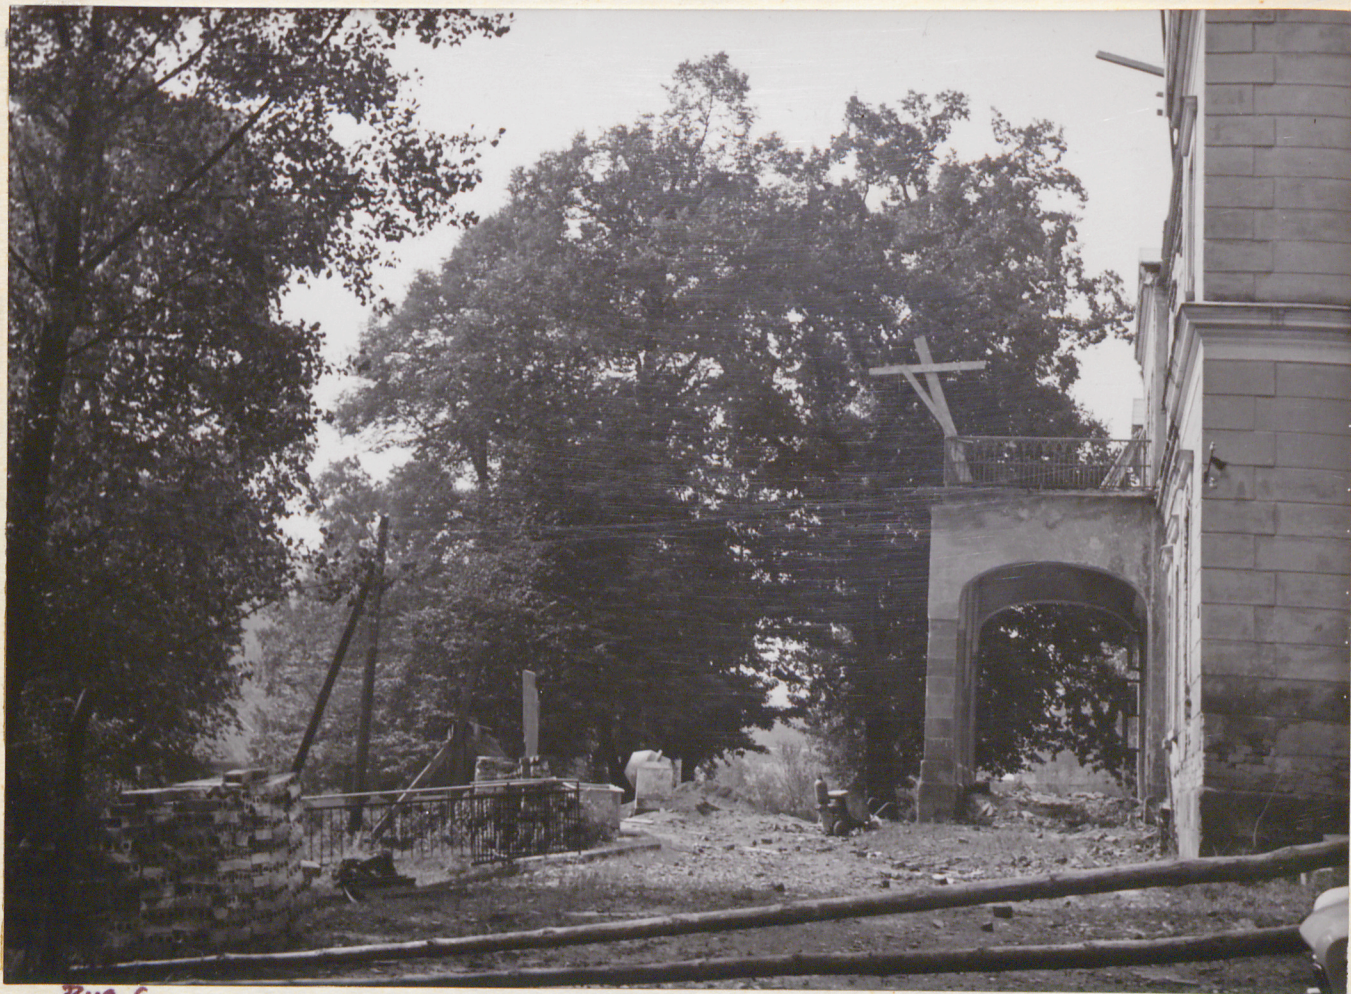
Rye. 6

Ryc. 6 Najbliższe otoczenie dworu z niewłaściwie zlokalizowanymi składami wiskami materiałów.

- Na terenie parku ograniczyć składowiska materiałów budowlanych
- Zamknąć przejazdy zwłacza drogi o charakterze gospodarczym
- Zaprzestać zasypywania stawów dolnych oraz wycinki drzew
- Sztuczne ogrodzenia /dzielące park na kilka części usunąć/. Park wymaga jednolitego ogrodzenia.

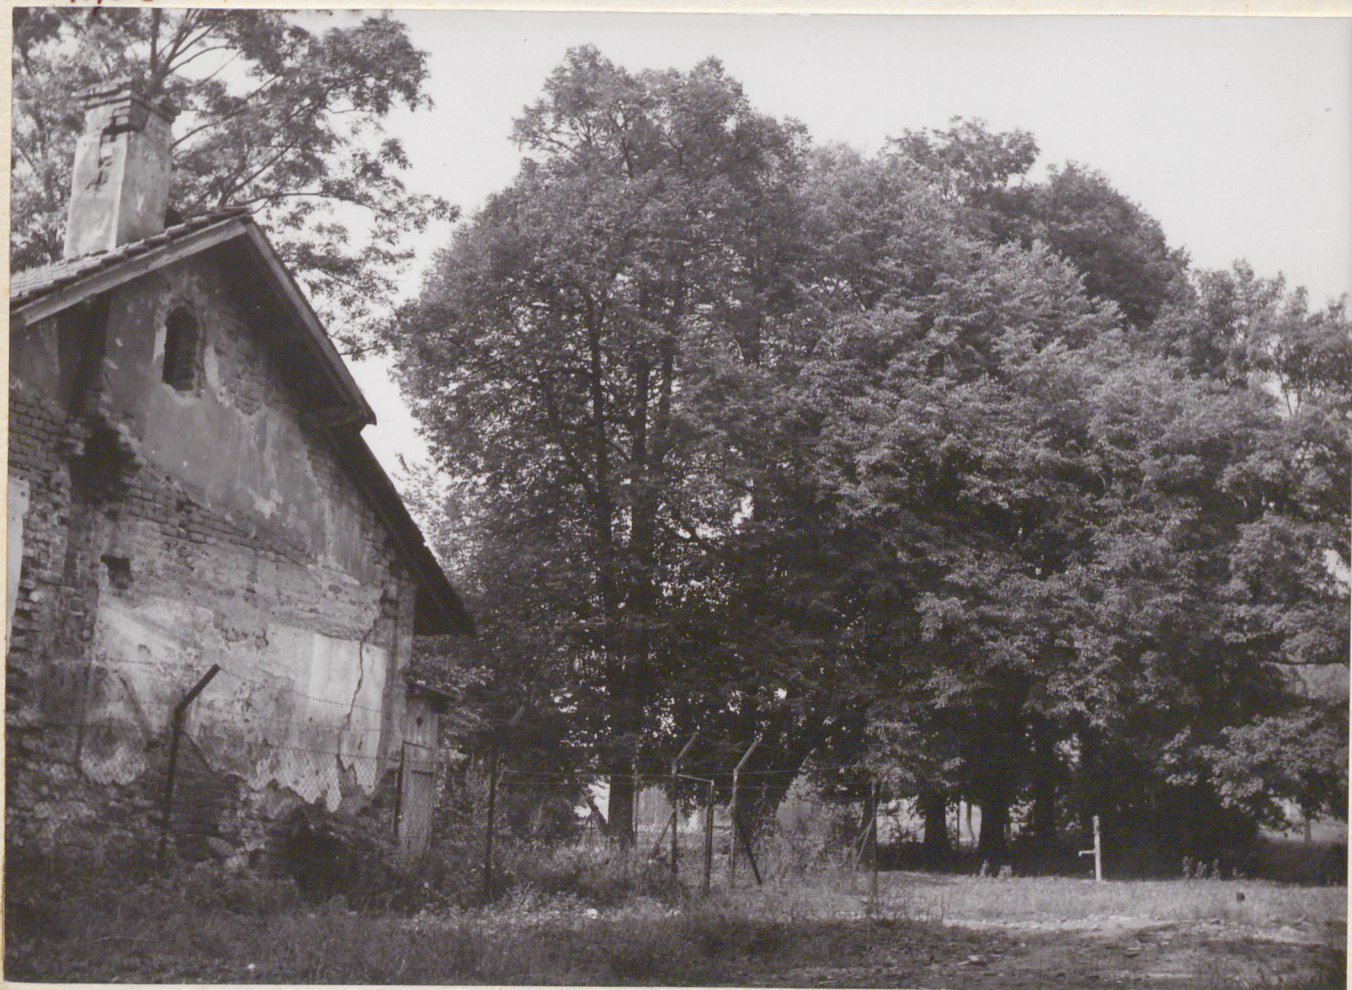
Rye. 7

Jak już wspomniano, obok dworu /ryc.7/ najcenniejszym elementem, jaki zachował się w układzie przestrzennym, jest starodrzew.

Ryc. 7 Najbliższe otoczenie dworu, *opisana mieszkaniec*
~~nie pierwszym planie pnie po wyciętych~~
~~okazanych drzewach.~~
