M E T R Y C Z K A P A R K U			O G R O D U	
1. Adres:	miejscowość /dzielnica, ulica nr posesji/ Z A L E S I E		gmina - Tyczyn Rzeszów	województwo - rzeszowski

2. Nazwa parku:	aktualna -		dawna -	
3. Rodzaj parku i stan jego zachowania:	podworski - zaniedbany			
4. Czas powstania:	XIX w.			
5. Położenie parku:	położony jest po obydwu stronach potoku, przy czym część lewa jest wyżej położona niż prawa.

SZKIC SYTUACYJNO - WYSOKOŚCIOWY PARKU W ZALESIU

I. ANALIZA HISTORYCZNA

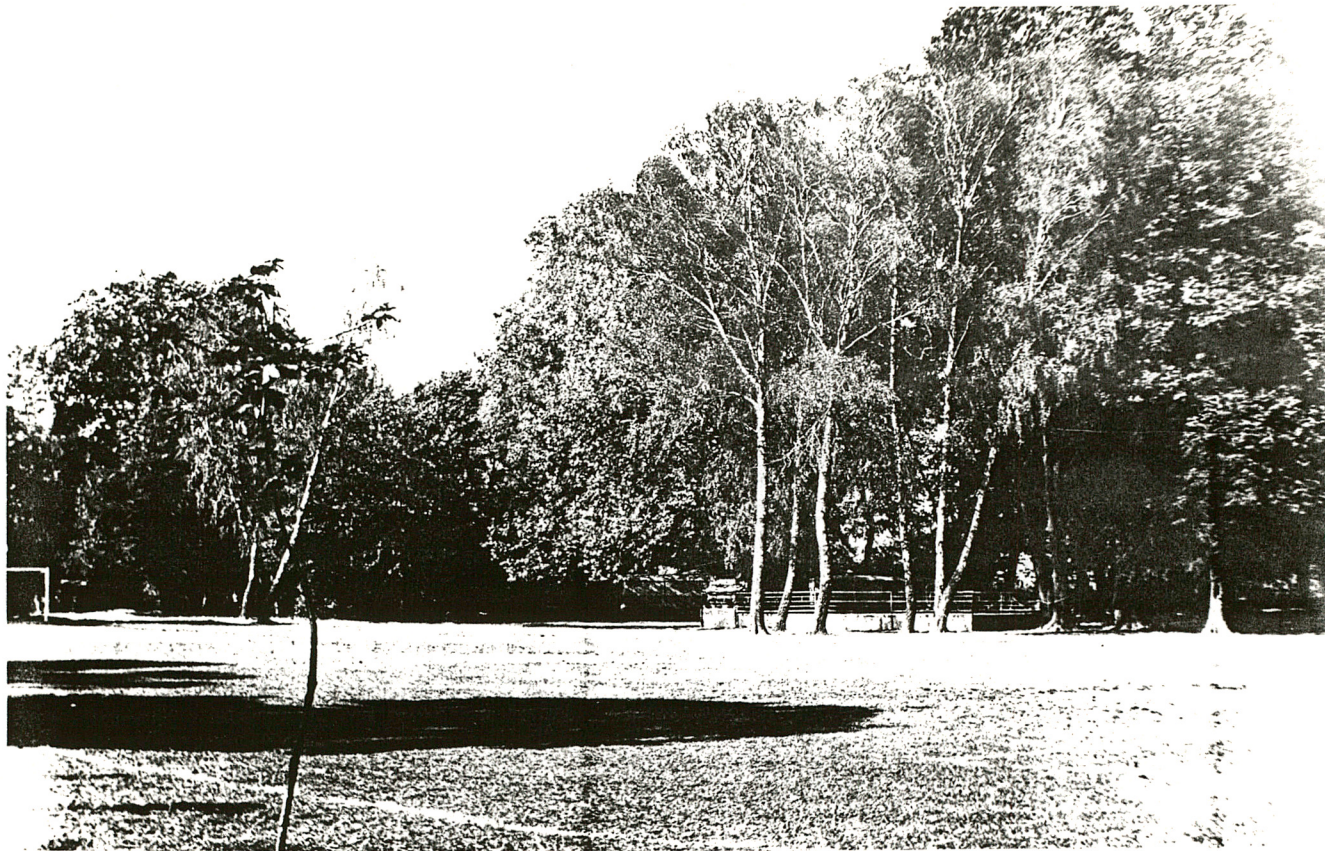
Fot. 1.

W pobliżu podłogi tanecznej został ustawiony "barwóz" - co przyczynia się do zanieczyszczenia i dewastacji parku. Ten fragment parku jest ogrodzony siatką drucianą, jednak ogrodzenie to już w znacznym stopniu zostało zniszczone.

Widok na park od strony boiska sportowego. Z lewej strony fragment brzozy, z prawej na drugim planie plac zabaw i barany.

- W związku z powyższym wnioskuje się:
 - a/ likwidację ustawionego w parku barowozu i śmieci wokół niego,
 - b/ ogrodzenie całego obiektu,
 - c/ likwidację boiska do piłki nożnej,

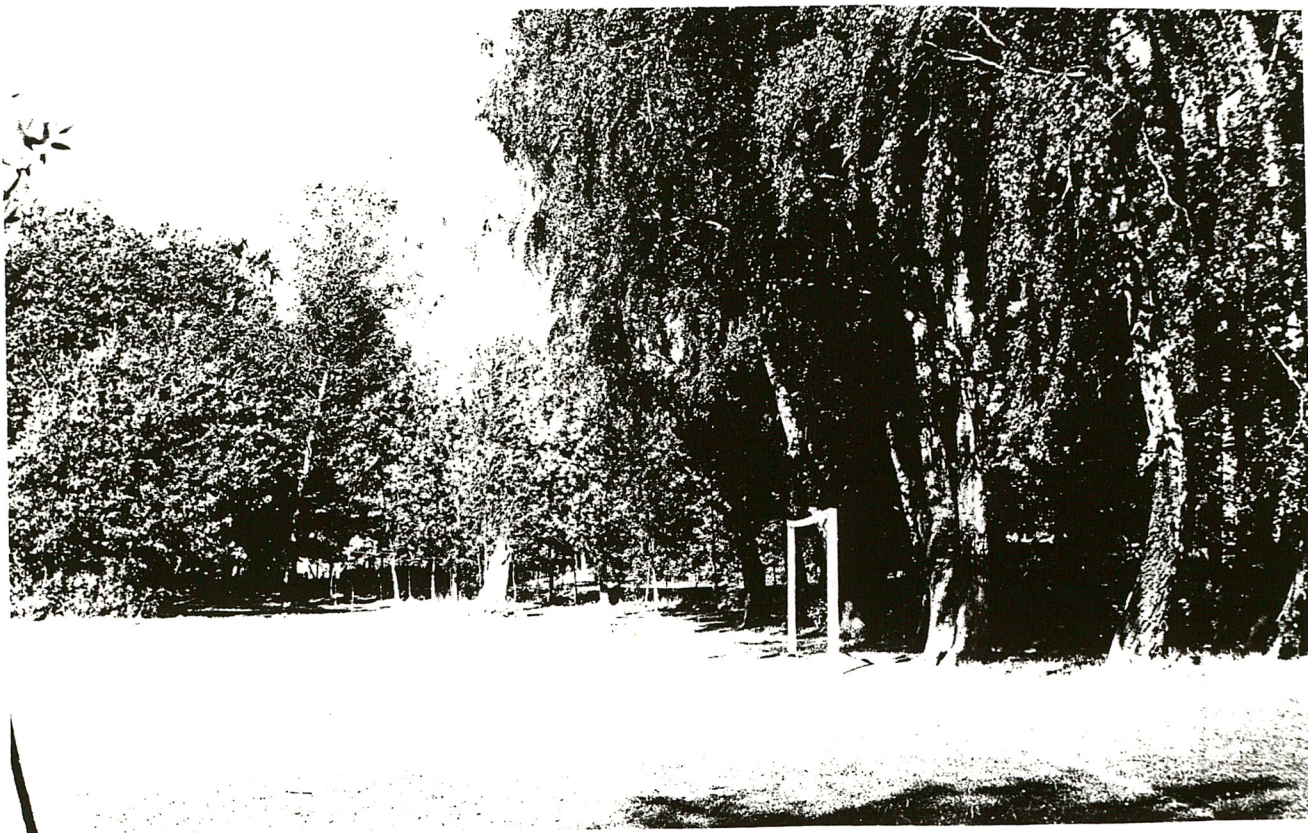
Fot. 2.

Widok na północno - wschodnią część parku.

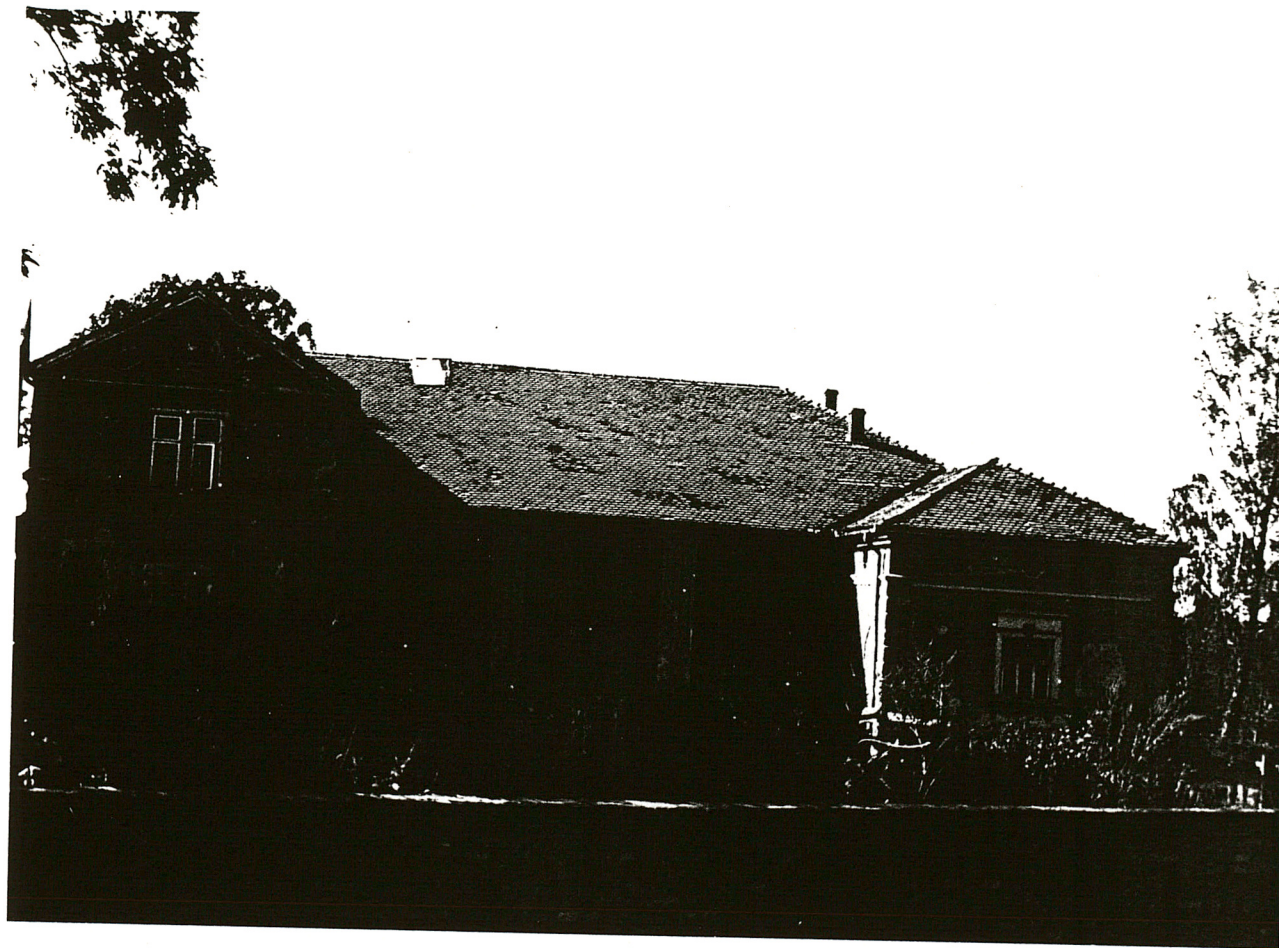
Fot. 3.

Rozpoczęcie budowy szkoły podstawowej przyczyniło się do zmiany układu części parku obok dworu.

Roboty ziemne spowodowały zmianę konfiguracji terenu, usunięto część drzew, zatarcia uległy ścieżki i alejki.

Widok ogólny dworu od strony wschodniej. Na pierwszym planie
fragment fundamentów szkoły.

- d/ przeprowadzenie remontu dworu,
 - e/ podjęcie ostatecznej decyzji dot. budowy szkoły na terenie parku - w przypadku rezygnacji z tej inwestycji, rozebrać fundamenty i teren przywrócić do stanu pierwotnego,

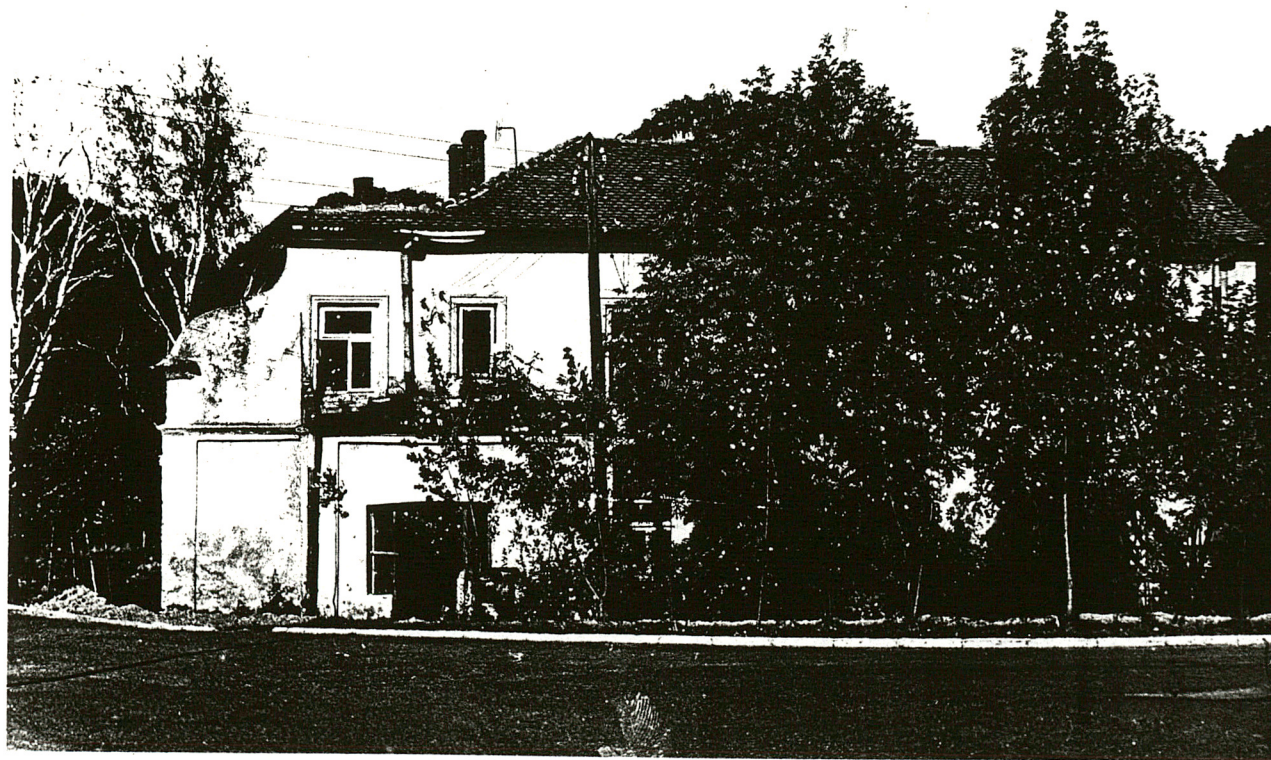
Fot. 4.

Dwór widziany z drogi od strony południowej.
/dyk. 10.IX.1976 r./

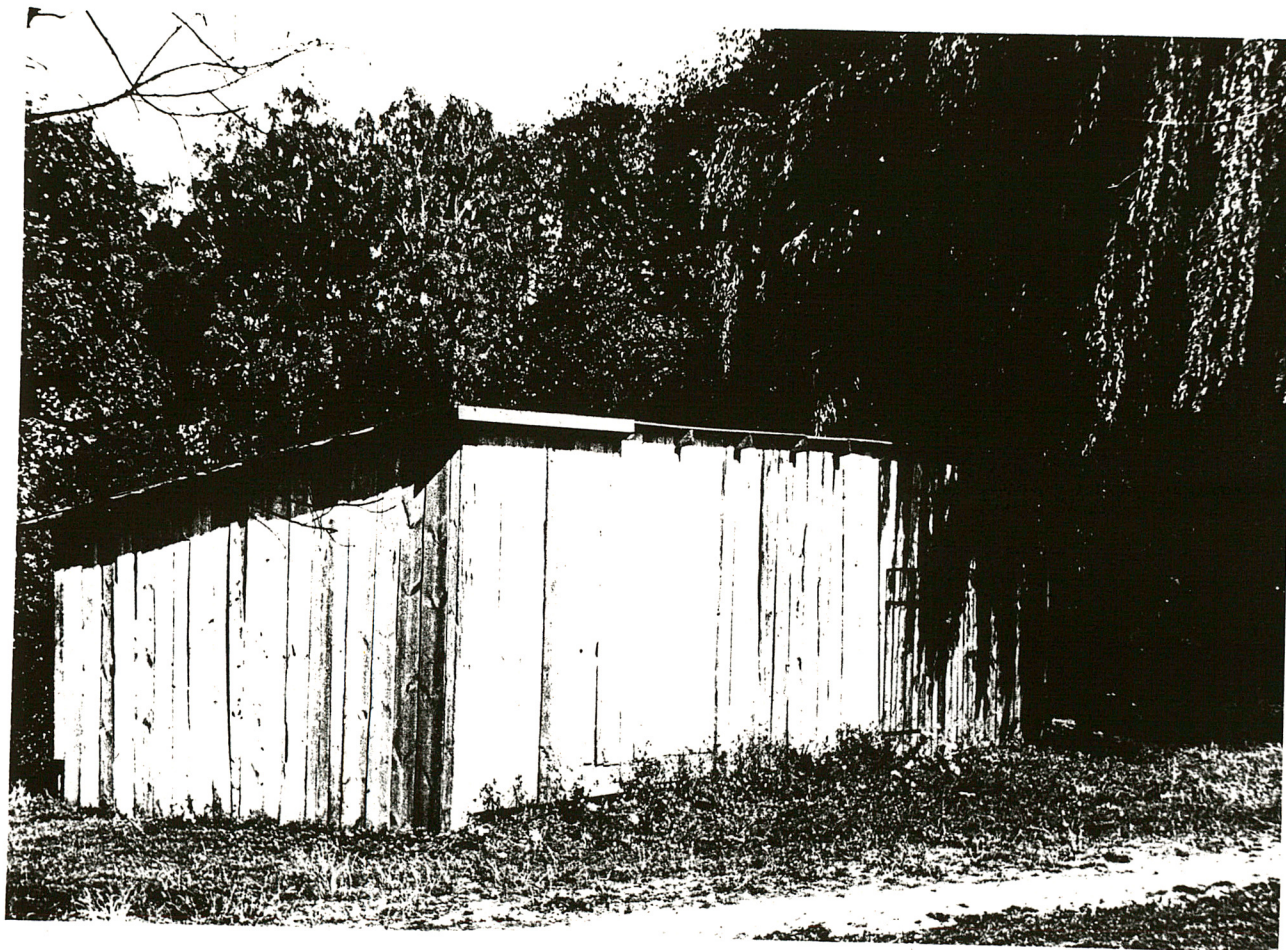
Fot. 5.

Szopa drewniana wybudowana nad potokiem.
/Lyc. 10. IX. 1976 r./
