SIELEC
gm. Iwierzycę
woj. rzeszowskie

M E T R Y C Z K A P A R K U

1. Adres:	miejscowość /dzielnica, ulica nr posesji/ SIALEC		gmina - Iwierzycze	województwo - rzeszowskie
2. Nazwa parku:	aktualna -		dawna -	
3. Rodzaj parku i stan jego zachowania:	dworski - zniszczony

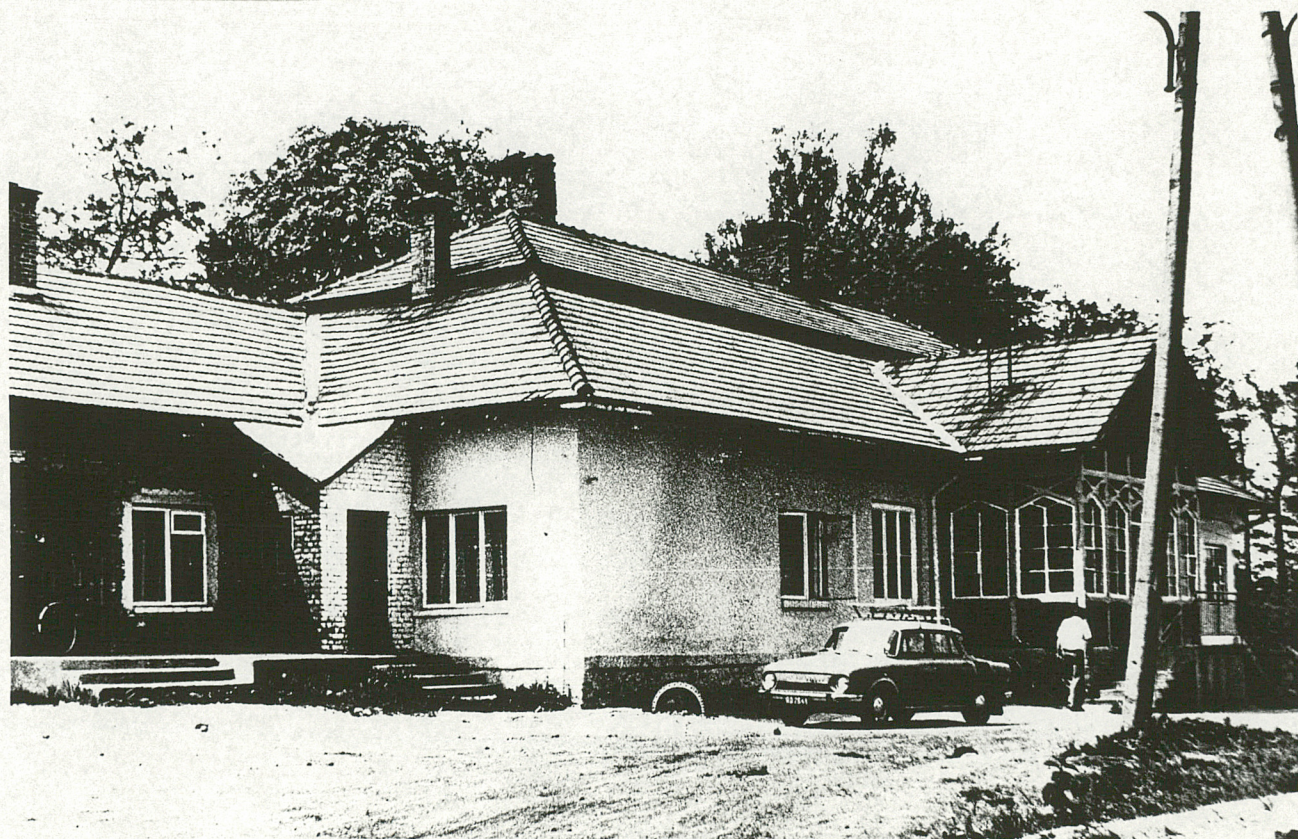
Fot. 2.

Widok zabytkowego dworu od strony wschodniej.
/Wyk. 25.VI.1977 r./

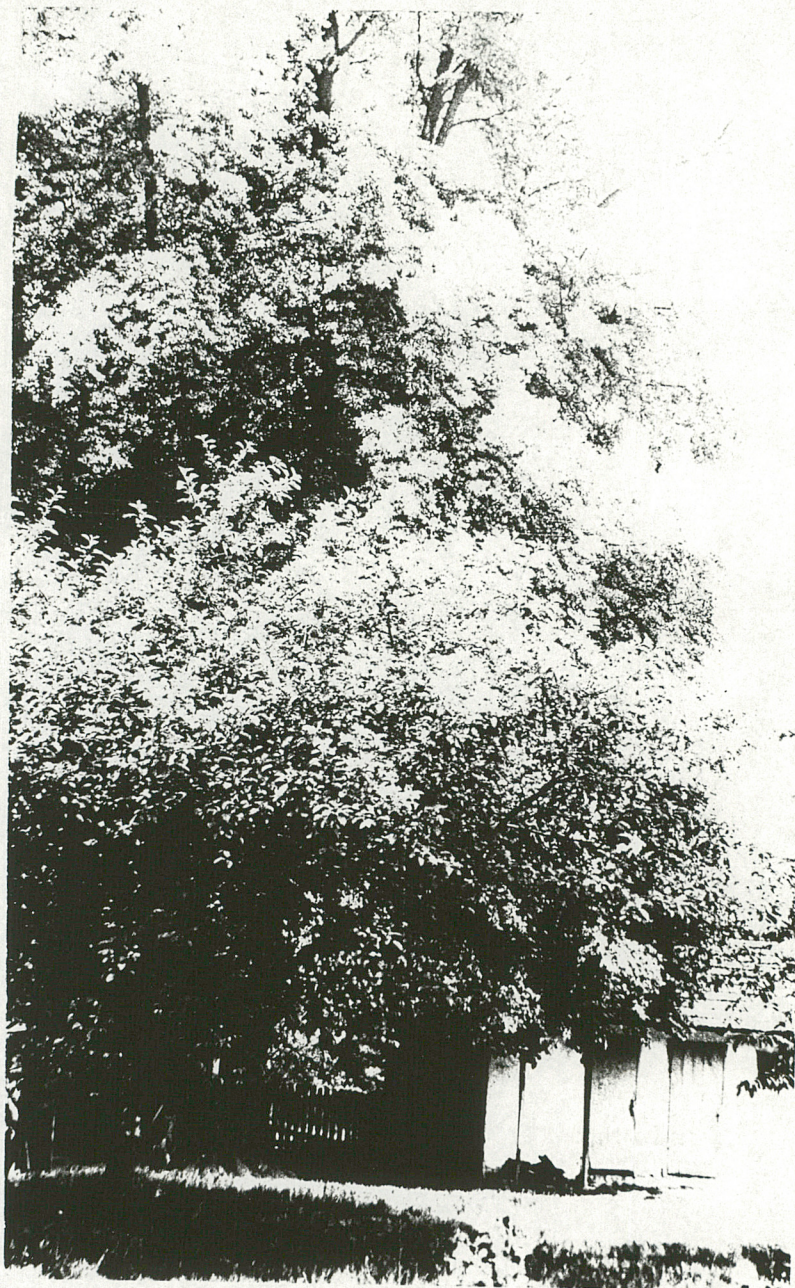
Fot. 3.

- 1/ Topola osika o obwodzie pnia na wys. 1,3 m - 450 cm, wysokość około 30 m, korona wysoko osadzona, przerzedzona. Wiek drzewa ok. 150 lat.
- 2/ Dąb szypułkowy o obwodzie pnia na wys. 1,3 m - 350 cm, wysok. ok. 25 m, korona duża, nisko osadzona, wiek ok. 200 lat.
- 3/ Lipa szerokolistna o obwodzie pnia na wys. 1,3 m - 380 cm, wys. ok. 25 m, korona duża, nisko osadzona, wiek ok. 300 lat.

Poanikowa lipa o obwodzie pnia na wys. 1,3 m - 380 cm,
w wieku ok. 300 lat, oznaczone na planie nr. 3.
/cyk. 25.VI.1977 r./

Proponuje się objęcie ochroną z mocy ustawy o ochronie przyrody uprzednio wymienionych trzech drzew pomni owych.

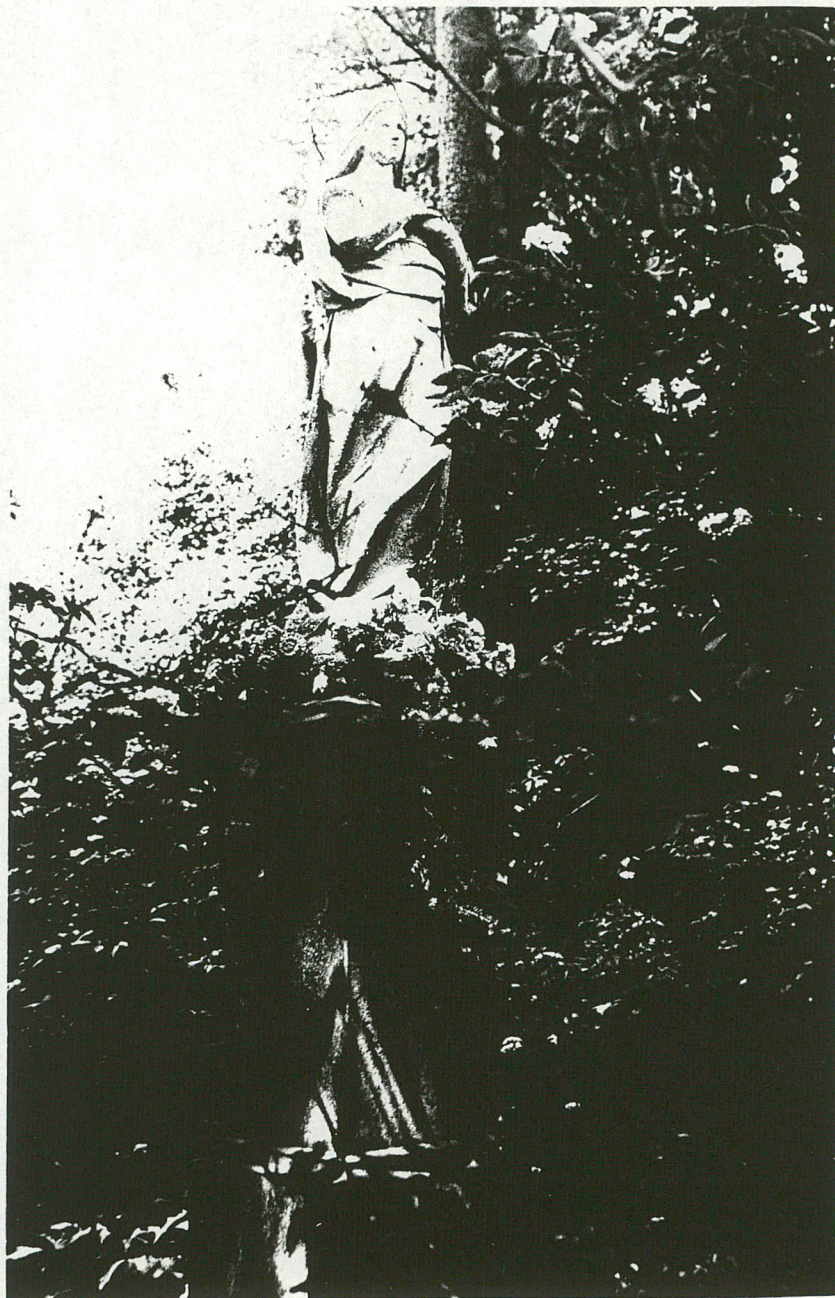
Fot. 5.

W 1898 r. Zofia Nowińska wybudowała nad potokiem figurkę, która przetrwała do chwili obecnej.

Figura znajdująca się w zaroślach olchowych, wybudowana w 1898 r.
przez Zofię Nowińską nad brzegiem potoku.
/wyk. 25.VI.1977 r./

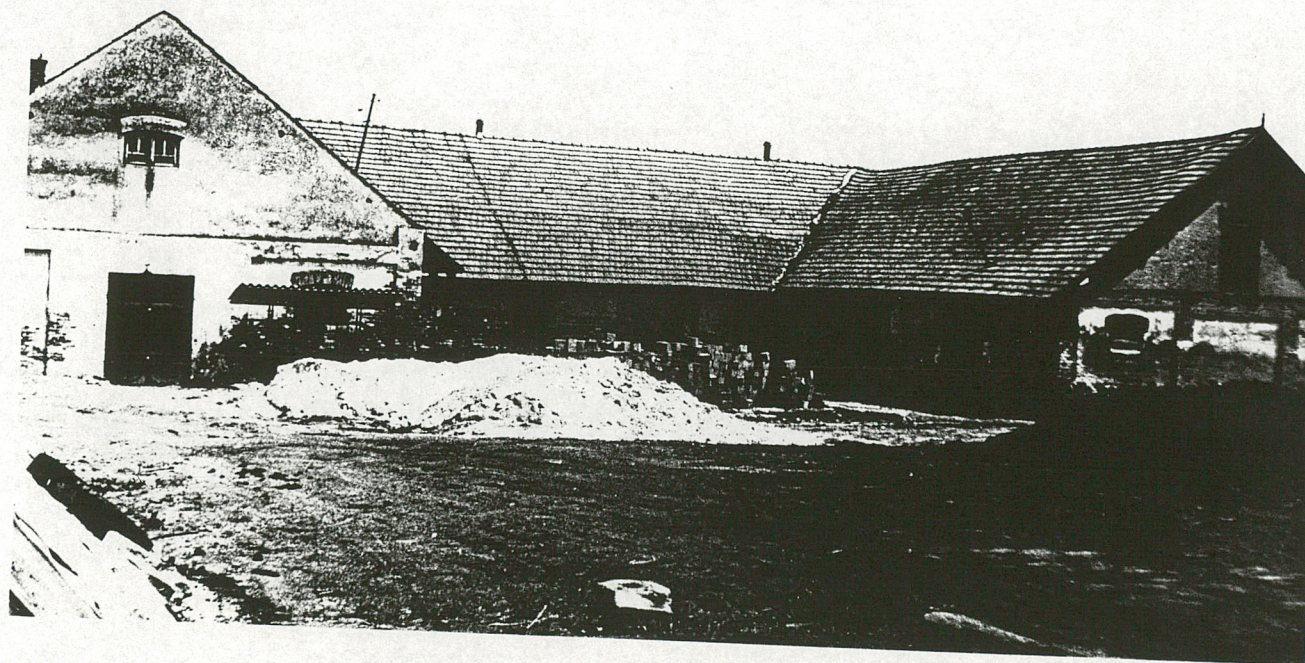
Fot. 6.

Wygląd ogólny dawnego spichlerza od strony zachodniej.
/Wz. 25.VI.1977 r./
