KARTA EWIDENCYJNA ZABYTKU NIERUCHOMEGO
WPISANEGO DO REJESTRU ZABYTEKÓW

KAMIENICA

1933 r.

ul. Barska 7, 37-700 Przemyśl
(w l. 1951-1991 ul. Ludwika Waryńskiego 7)
nr ewidencyjny działki 1695, obr.205

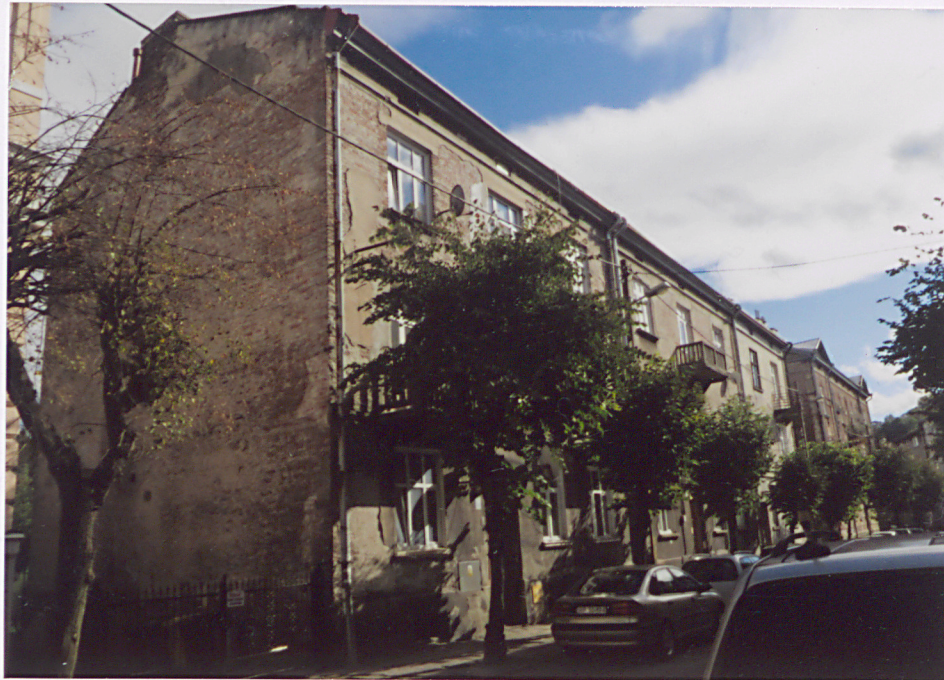
Blok zab. trzech modernistycznych kamienic przy ul. Barskiej, widok od pn.

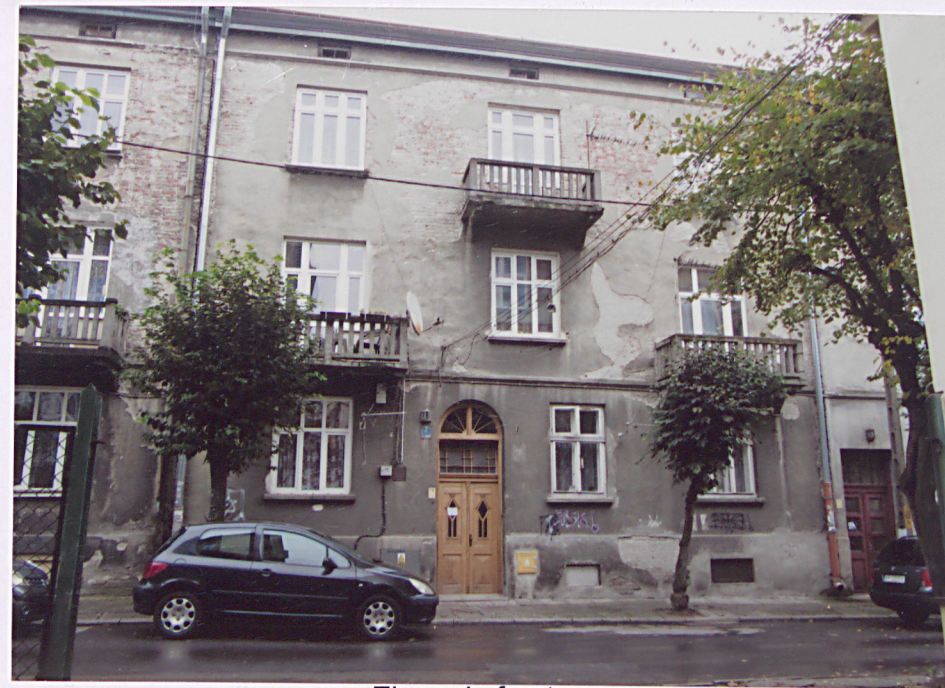
Elewacja frontowa

Elewacje: Elewacja frontowa w dolnej kondygnacji czteroosiowa, niesymetryczna z wejściem w drugiej osi od pn., z trójdzielnymi oknami w osiach skrajnych i jednym dwudzielnym obok wejścia. Powyżej, na wysokości dwóch górnych kondygnacji trzyosiowa, symetryczna, z balkonami na 1 piętrze w osiach skrajnych oraz w osi środkowej na 2 piętrze. Elewacja gładko tynkowana z wyodrębnioną partią cokołową (w której okienka doświetlające piwnice), rozczłonkowana gzymsami schodkowymi pomiędzy parterem i 1 piętrzem oraz 2 piętrzem i ścianką kolankową (w której okienka strychowe). Gzyms wieńczący obity blachą. Elewacja tylna sześćoosiowa, niesymetryczna, zryzalitowana pomiędzy trzecią a piątą osią, z wejściem pośrodku ryzalitu wyniesionym na poziom trzech stopni. Nad nim balkon, a powyżej okno doświetlające klatkę schodową. W skrajnych osiach ryzalitu wąskie okienka doświetlające pomieszczenia spizarek. Elewacja gładko tynkowana, z wyodrębnioną partią cokołową i mocno wysuniętym okapem.

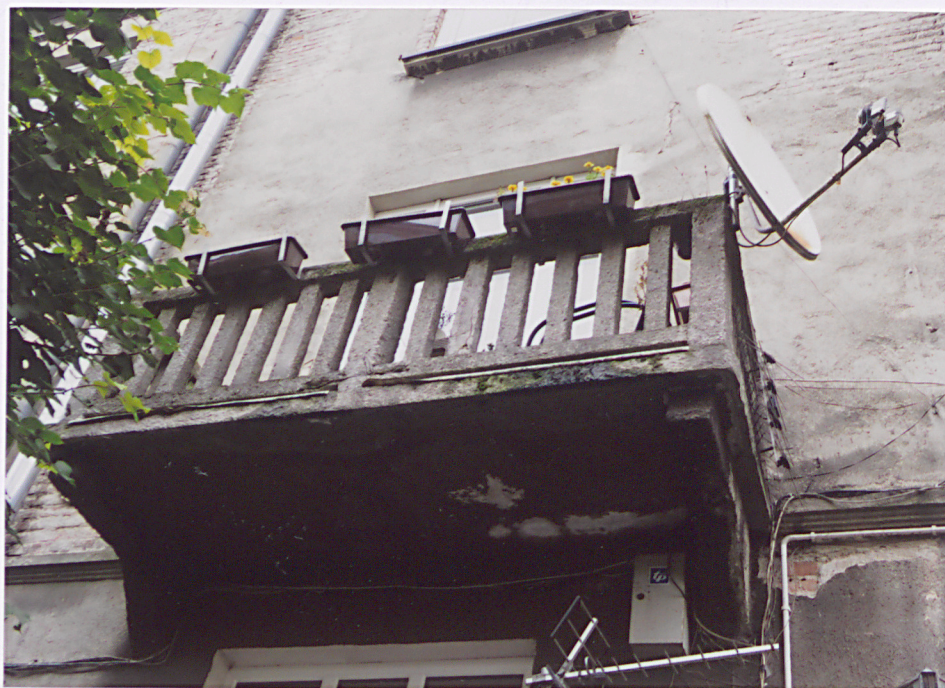
Balkon na I p. w elewacji frontowej

- balkony zewnętrzne w elewacji frontowej (3 szt.) żelbetowe na wspornikach, z balustradą żelbetową (z graniastych trałek i poręczy); w elewacji tylnej (1 szt.) żelbetowy na dźwigarach stalowych z balustradą stalową (z prostych prętów).

14. Kubatura 2049,8 m ³	15. Powierzchnia użytkowa 606, 40 m ²	16. Przeznaczenie pierwotne Budynek mieszkalny	17. Użytkowanie obecne Budynek mieszkalny
18. Stan zachowania Stan techniczny: Fundamenty – nie stwierdzono pęknięć, rys, ubytków oraz zawilgocenia. Ściany zewnętrzne i wewnętrzne – nie stwierdzono widocznych uszkodzeń konstrukcyjnych, tylko niewielkie zarysowanie nad wejściem w elewacji tylnej. Tynki zewnętrzne z licznymi ubytkami, miejscowo odspojone od podłoża, z pęcherzami, wykazują tendencje do obsypywania, drobne ubytki występują w obrębie balkonów, widoczne są skorodowane zbrojenia płyt balkonowych. Balustrada metalowa balkonu od podwórza skorodowana. Tynki wewnętrzne i malatury w stanie dość dobrym, widoczne nieliczne spękania na stropie klatki schodowej, szczególnie w obrębie otworu wentylacyjnego. Dach po pracach remontowych w 2007 r., kiedy dokonano wymiany pokrycia łącznie z łacaniem, ociepleniem kominów, wymianą obróbek blacharskich i orynnowania. Konstrukcja w stanie średnim, widoczne zacieki, miejscowo przegniłe tramy, ubytki, ślady korozji biologicznej. Instalacje – stan dobry.		19. Istniejące zagrożenia, najpilniejsze postulaty konserwatorskie <ul style="list-style-type: none"> – wskazany monitoring zarysowań i pęknięć na ścianach, zwłaszcza nad nadprożem wyjścia w elewacji tylnej, – wskazany przegląd stanu zachowania więźby dachowej (poszczególnych elementów konstrukcyjnych), – wskazany w pierwszej kolejności remont płyt balkonowych, a następnie elewacji zewnętrznych z uwagi na zły stan techniczny tynków.

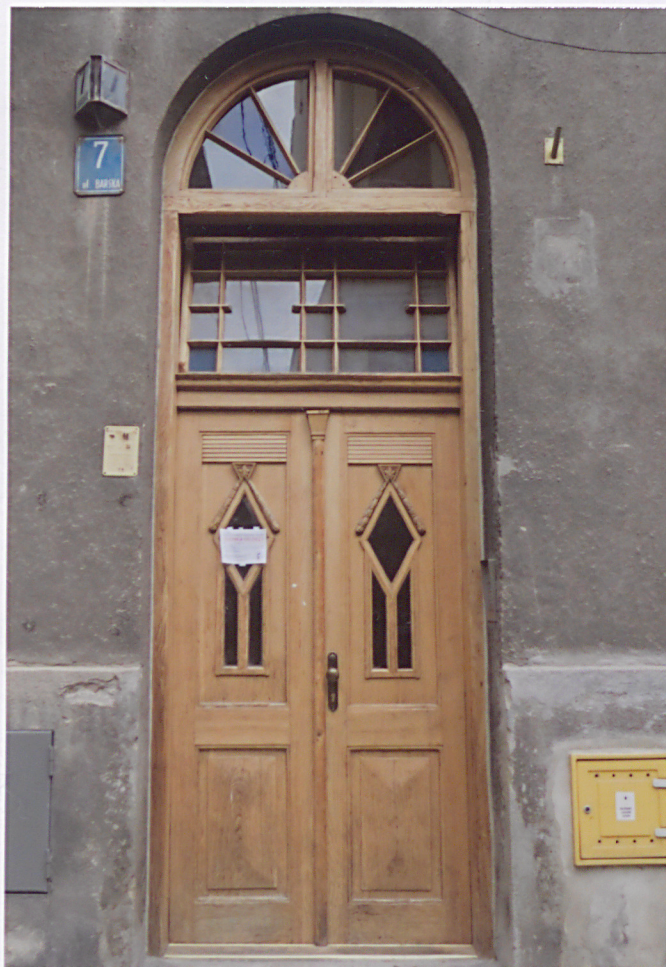
Drzwi główne wejściowe

- stolarka drzwiowa:
 - drzwi zewnętrzne: główne wejściowe drewniane, ościeżnicowe, z podwójnym nadświetlem (zamkniętym półkoliście), dwuskrzydłowe, ramowo-płycinowe z prześwitami, przeszklone szkłem białym i kobaltowym; drzwi prowadzące na podwórze współczesne z PCV, balkonowe w elewacji frontowej i tylnej wymienione na nowe z PCV;

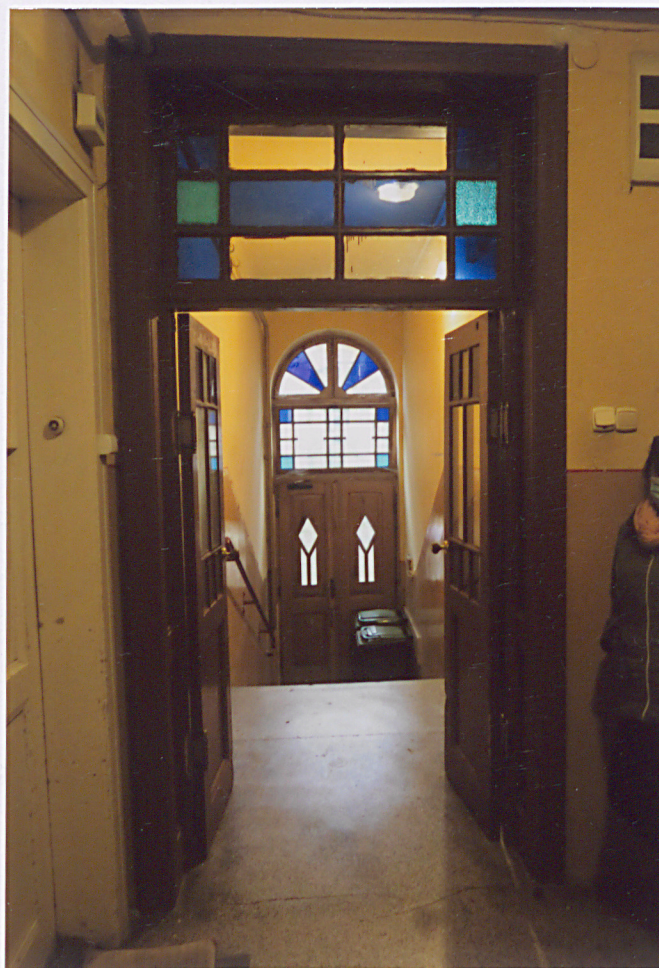
Widok z hallu przez drzwi wahadłowe

- drzwi wewnętrzne: drzwi w hallu drewniane, ościeżnicowe, dwuskrzydłowe, wahadłowe, ramowo-płycinowe z nadświetlem i prześwitami, przeszklone szkłem białym i kobaltowym; drzwi do mieszkania na parterze – jedyne oryginalne – drewniane, ościeżnicowe, dwuskrzydłowe, ramowo-płycinowe, pełne, ujęte profilowaną opaską; do pozostałych mieszkań współczesne, płytowe, ramowo-płycinowe; na strych drewniane deskowo-szpungowe, od strony klatki schodowej obite blachą;

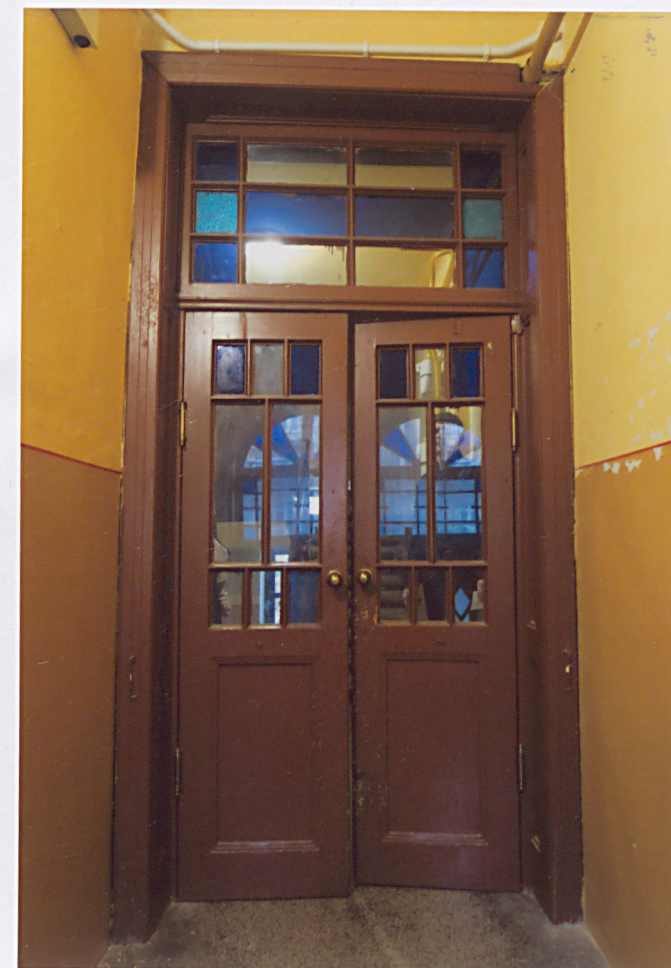
Drzwi wahadłowe w hallu

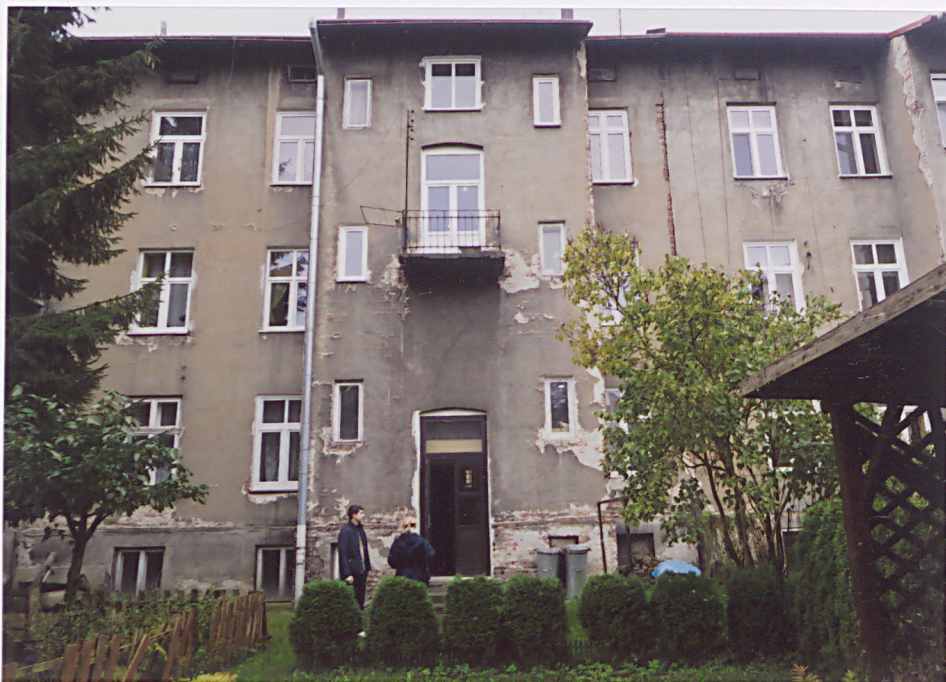
Elewacja tylna – wsch.

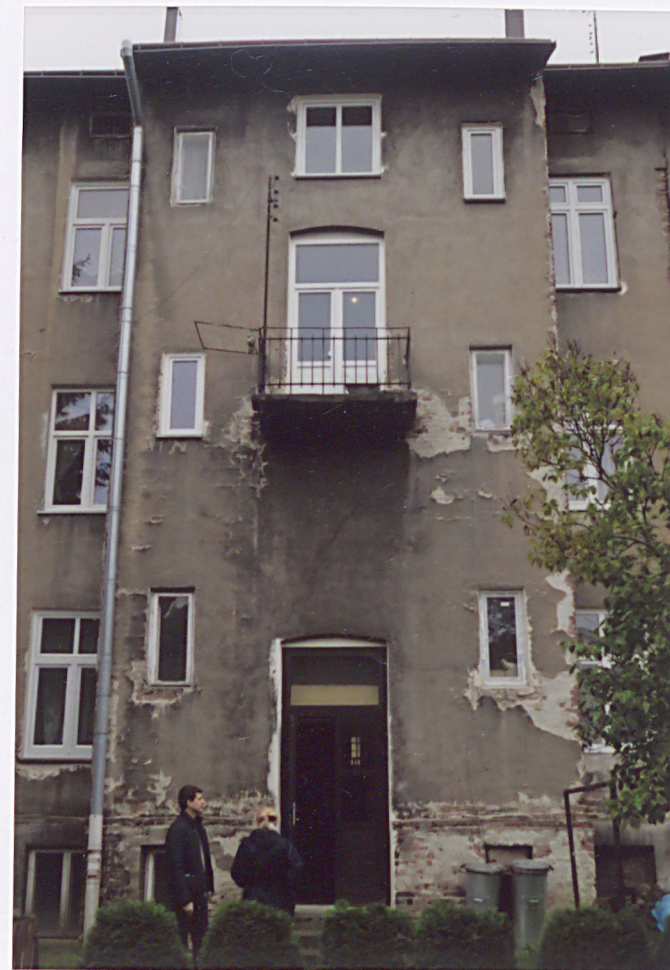
Ryzalit elewacji tylnej

Rzut: kamienica założona na rzucie prostokąta o dwu i pół traktach poprzecznych oraz dwu i pół podłużnych (o zróżnicowanych szerokościach). Trakt środkowy (półtrakt) zajmują hall z klatką schodową wysunięty przed lico elewacji tylnej, tworząc wraz z ujmującymi go małymi pomieszczeniami (spizarkami) płytki ryzalit.

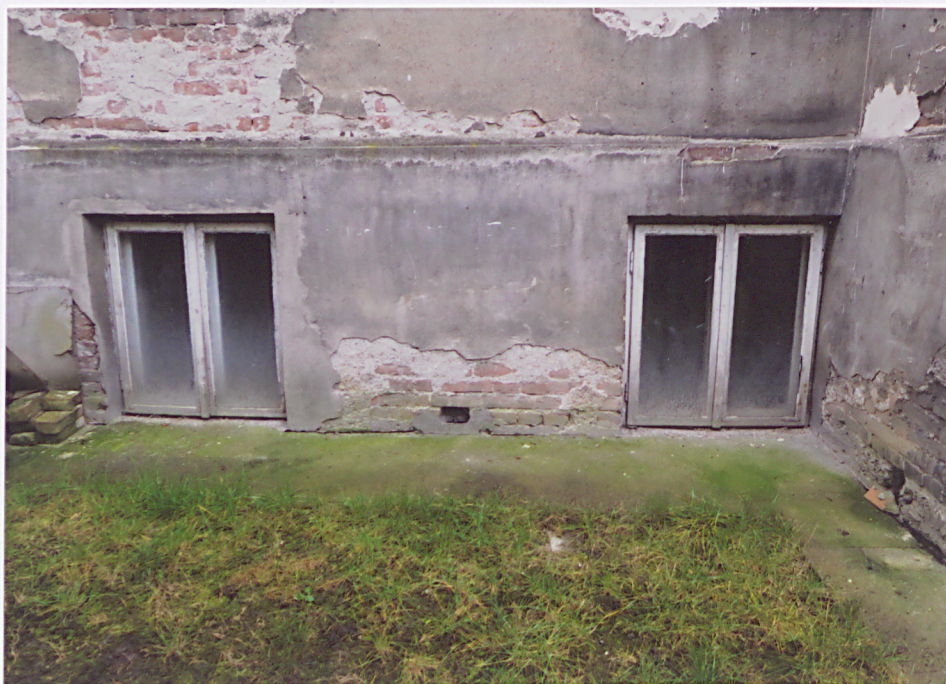
Okna sutereny w elewacji tylnej

- stolarka okienna: oryginalna drewniana zachowana tylko w mieszkaniu na parterze w trakcie pd., tj. jedno okno skrzynkowe, dwudzielne, czterokwaterowe, z profilowanym śłemeniem, (analogiczne w elewacji tylnej) i jedno skrzynkowe, trójdzielne, sześciokwaterowe; pozostałe okna w mieszkaniach wymienione na nowe, wykonane z PCV, w kształcie oraz o podziałach historycznych; okna w suterenie od podwórza drewniane, ościeżnicowe, dwudzielne, okienka piwniczne i strychowe drewniane;

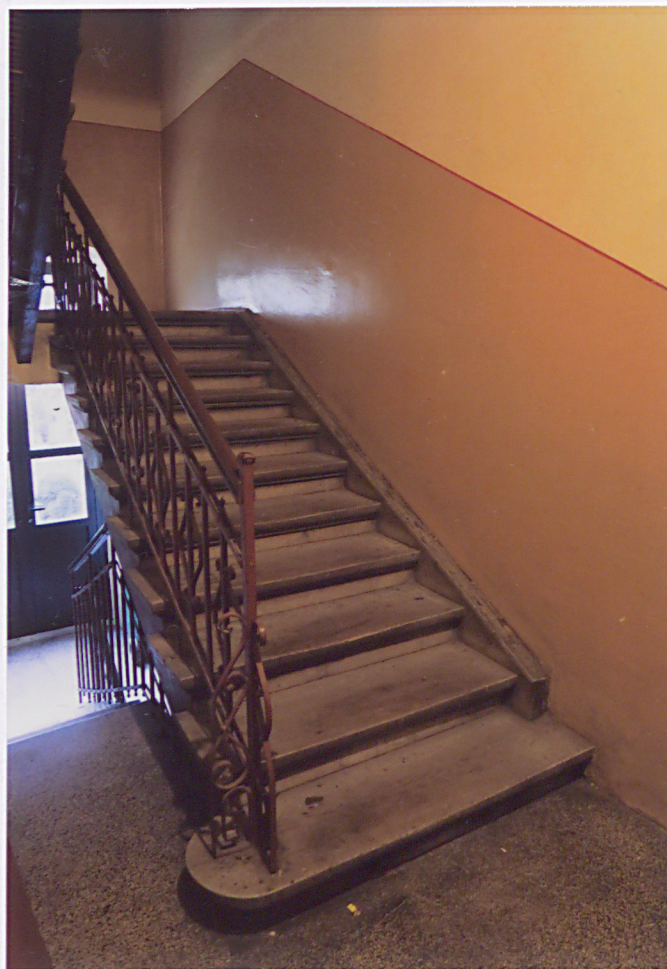
Wnętrze klatki schodowej na parterze

- schody zewnętrzne: betonowe; wewnętrzne: z poziomu wejścia / chodnika na poziom parteru oraz z parteru do wyjścia na podwórze betonowe - wyłożone lastrico szlifowanym; do piwnic betonowe, na piętra drewniane, policzkowe, z balustradą z prostych prętów stalowych, z powyginanymi ozdobnikami po bokach oraz drewnianą poręczą, podbite od spodu blachą karbowaną malowaną lakierem;

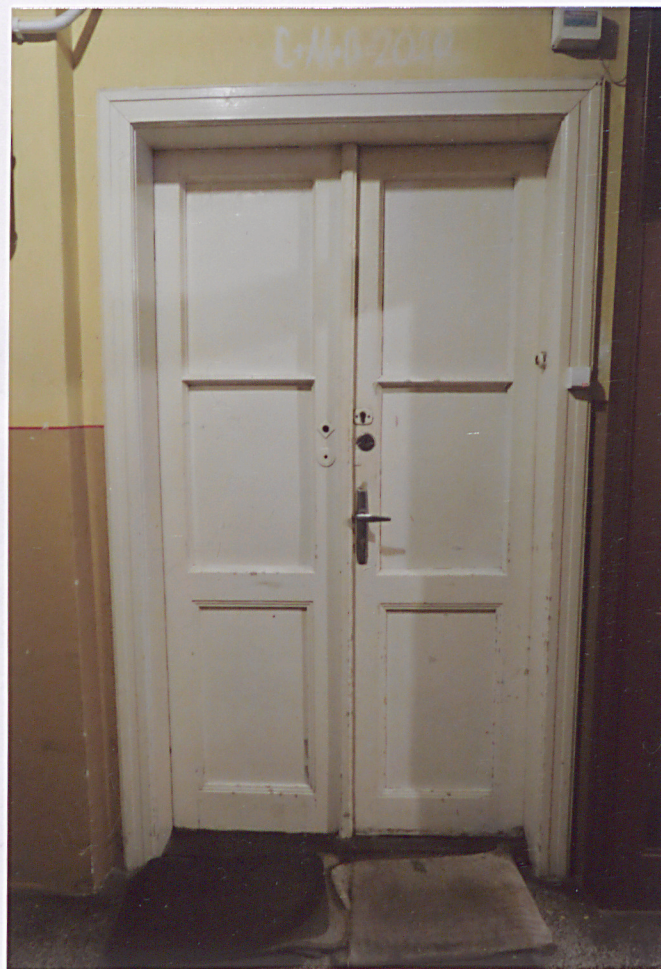
Drzwi do mieszkania na parterze

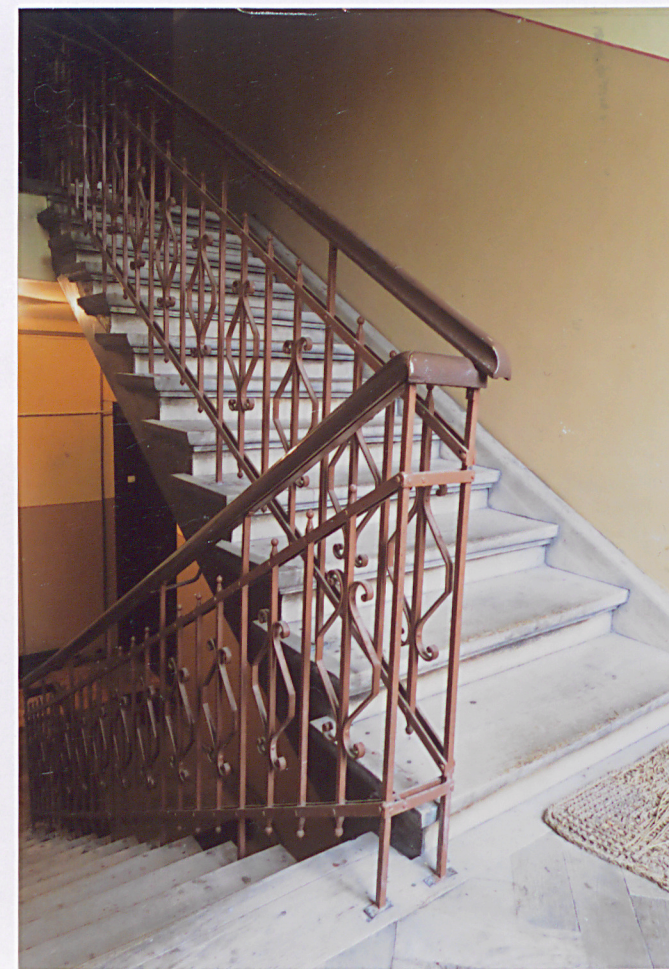
Schody prowadzące na strych

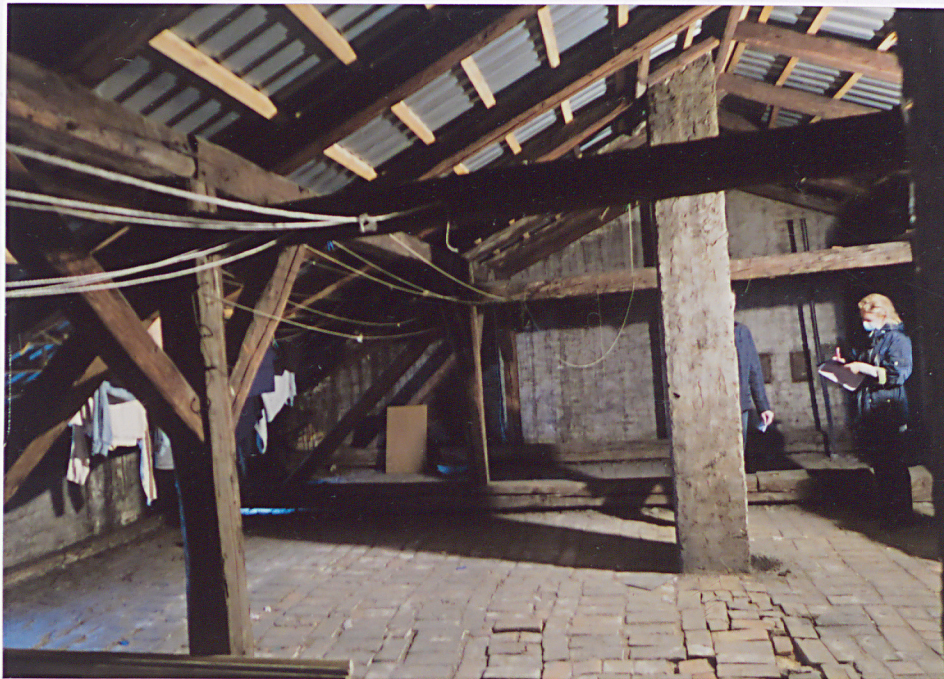
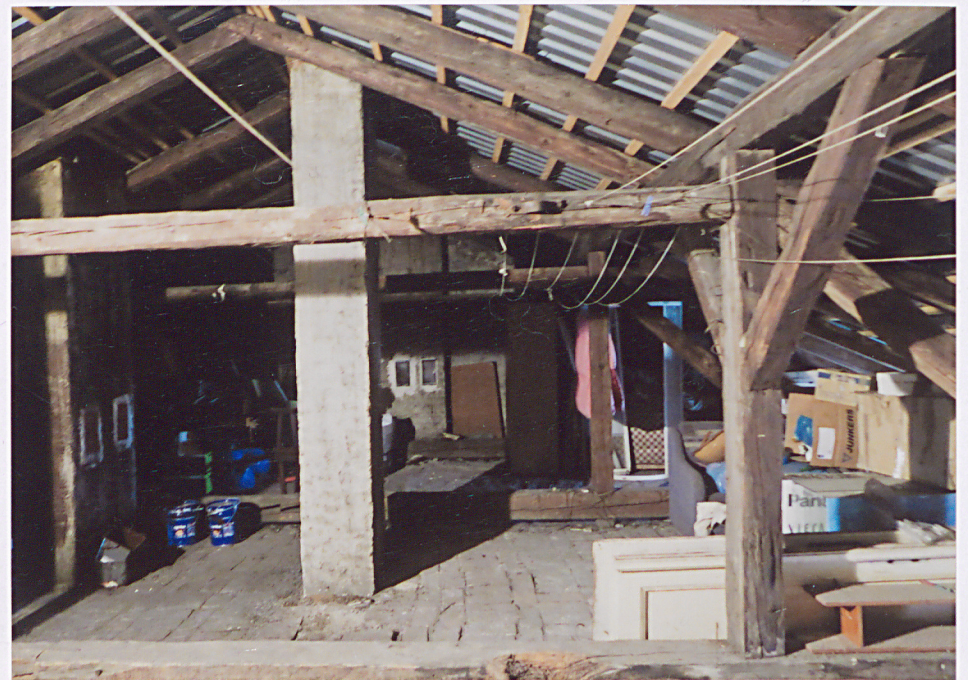
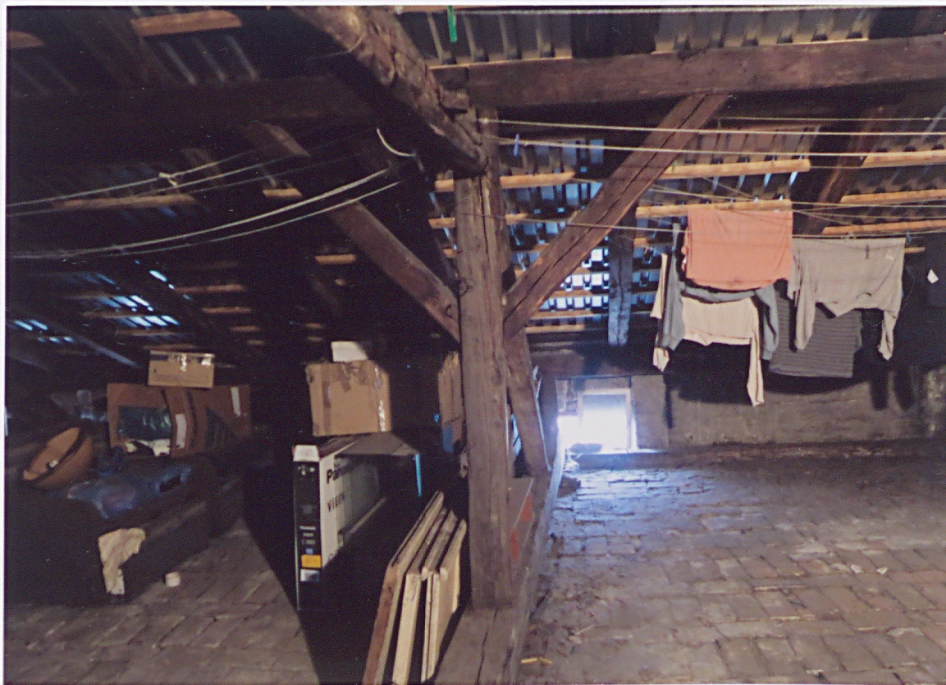
Fragment więzby w cz. pn.-wsch.

Fragment więzby w cz. wsch.

Fragment więzby w cz. pd.

- sklepienia i stropy: nad piwnicami żelbetowe monolityczne, na piętrach: drewniane, belkowe z podsiębitką z desek i trzciny pokrytej tynkiem;
- więźba dachowa: płatwiowo-stolcowa, ze ścianką i ramą kolankową, dwunastowiązarowa, o czterech wiązarach pełnych, dwustolcowa, o ramie stolcowej stężonej mieczowaniem podłużnym oraz rozporami i zastrzałami w każdym wiązarze pełnym;

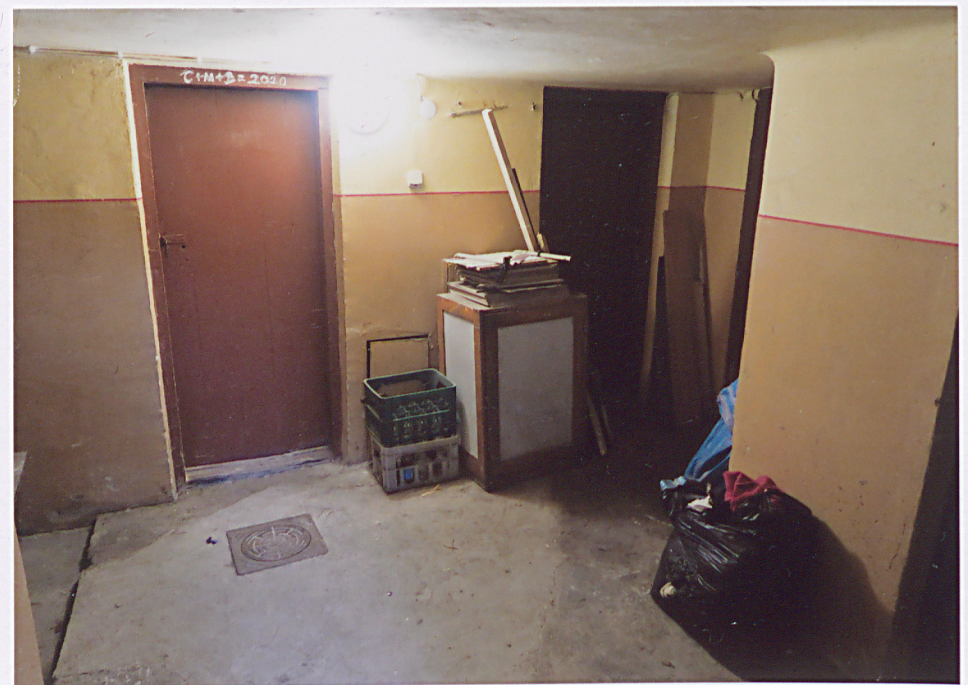
Korytarz w piwnicy

- ściany piwnic: murowane z cegły ceramicznej pełnej na ławach betonowych, ściany kondygnacji naziemnych: murowane z cegły ceramicznej pełnej, gładko tynkowane;
