# KARTA EWIDENCYJNA ZABYTKU NIERUCHOMEGO WPISANEGO DO REJESTRU ZABYTKÓW

KAMIENICA, ul. Św. Jana Nepomucena 34

ul. Św. Jana Nepomucena 34  
37-700 Przemyśl  
nr ewidencyjny działki: 1111 obr. 205  
nr księgi wieczystej:

1. Miejscowość	PRZEMYŚL	5. Nazwa zabytku, adres KAMIENICA, UL. ŚW. JANA NEPOMUCENA 34	6. Zawartość załącznika Plan sytuacyjny; Fotografie: 1) elewacja północno-wschodnia, 2) elewacja wschodnia, 3) elewacja zachodnia, 4) elewacja południowa (podwórzowa)
2. Gmina	PRZEMYŚL		
3. Powiat	PRZEMYSKI		
4. Województwo	PODKARPACKIE

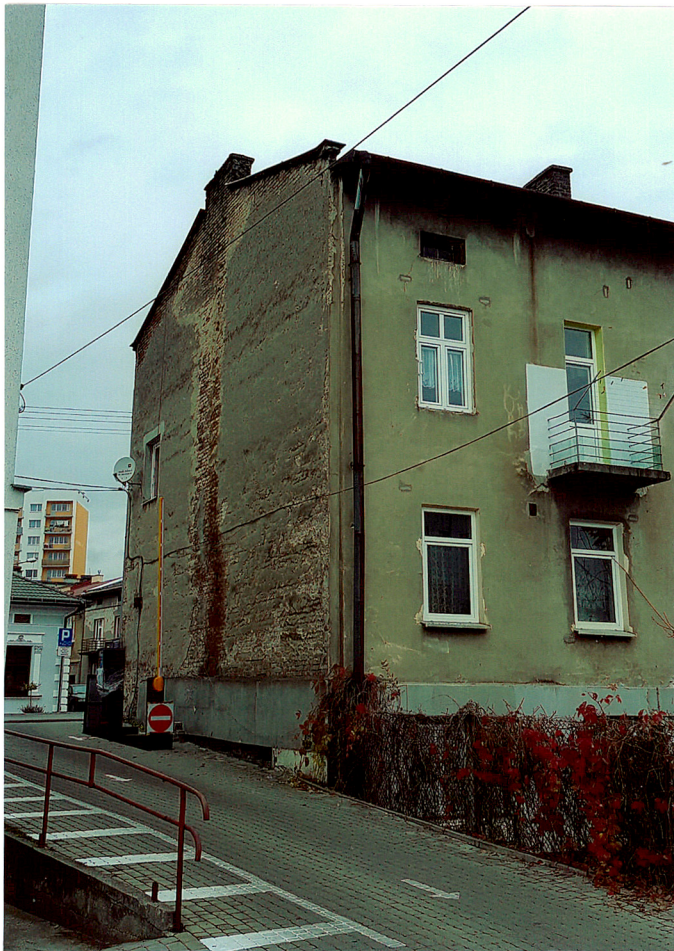
3.

**Zachodnia (boczna):** z jednym wtórnym oknem, otynkowana.

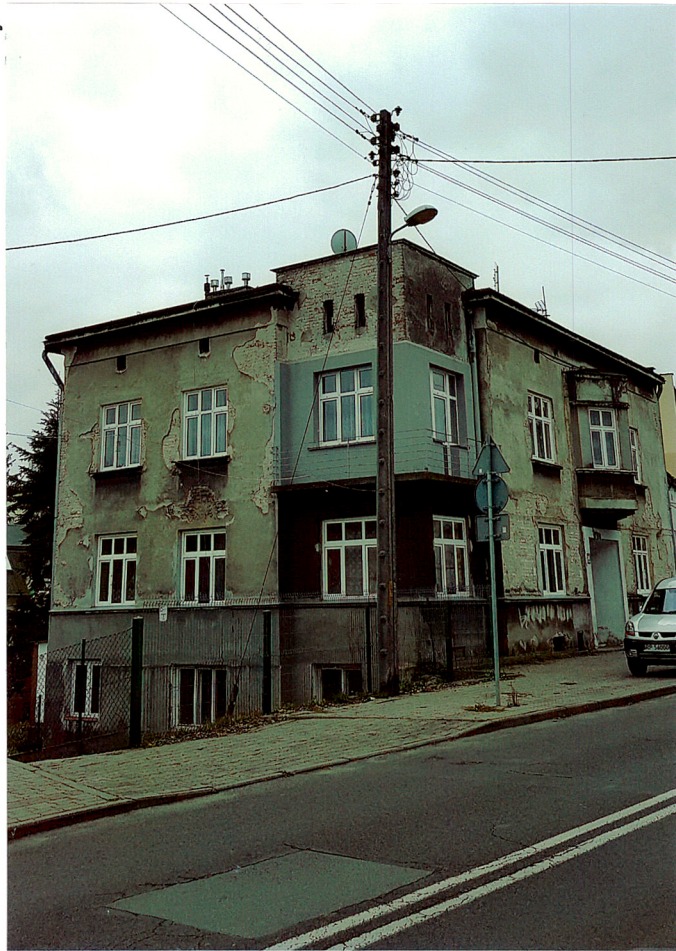
2.

**Wschodnia (boczna):** trzyosiowa, gładka, powtarzająca podział elewacji frontowej, wraz z cofniętym narożnikiem i attyką, w najniższej kondygnacji znajdują się okna suterren o współczesnym podziale.

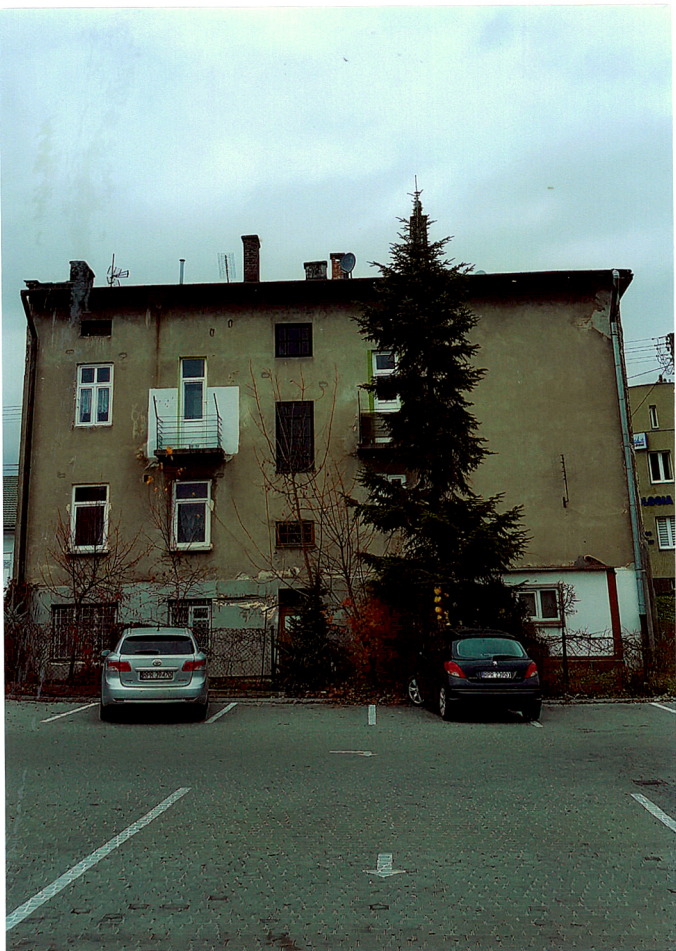
4.

**Południowa (podwórzowa):** pięcioosiowa, gładka, z częścią klatki schodowej na osi – zachowane oryginalne, drewniane, wielokwaterowe okna oraz stolarka drzwiowa. Pozostałe okna wtórne, PCV o różnych podziałach.

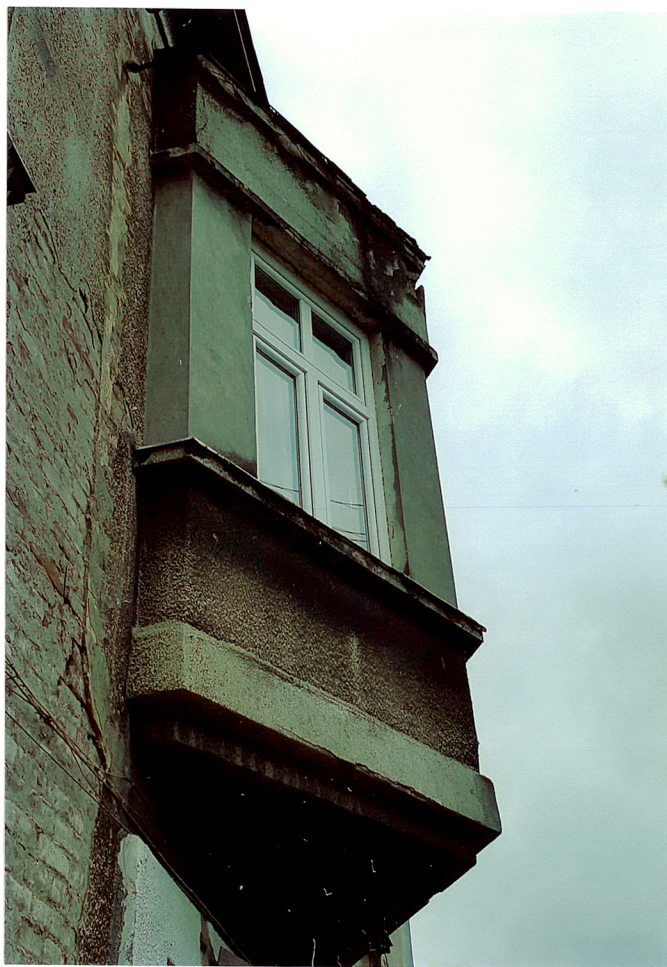
**Bryła:** Rozczłonkowana w narożniku północno-wschodnim (balkon z attyką), nad portalem wejściowym na I piętrze trójkątny wykusz z oknami. Obiekt w całości podpiwniczony. Dach wielospadowy.

1. Miejscowość	PRZEMYŚL	5. Nazwa zabytku, adres KAMIENICA, UL. ŚW. JANA NEPOMUCENA 34	6. Zawartość załącznika Fotografie: 5) wykusz na elewacji frontowej, 6) drzwi główne wejściowe, 7) fragment drzwi wejściowych, 8) klamka drzwi wejściowych, 9) drzwi wahadłowe na klatkę schodową, 10) posadzka lastriko, 11) parter klatki schodowej
2. Gmina	PRZEMYŚL		
3. Powiat	PRZEMYSKI		
4. Województwo	PODKARPACKIE

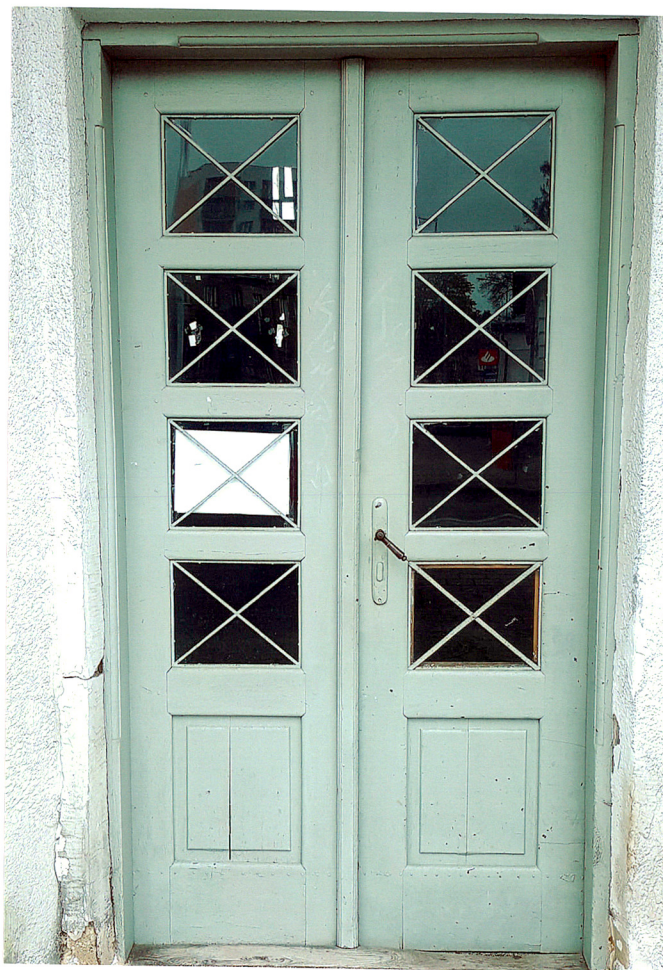
6.

**Wnętrze:** Drzwi wejściowe drewniane dwuskrzydłowe o konstrukcji ramowo-płycinowej, przeszklone z ozdobnymi kratkami na każdej szybie. Drzwi dzielące sień od klatki schodowej - drewniane dwuskrzydłowe, przeszklone o klasycznym podziale. Posadzka sieni z lastriko. Stolarka do mieszkań w całości zachowana, drewniana, powtarzająca wygląd drzwi wahadłowych od sieni. Schody z lastriko, oraz drewniane, balustrada kuta prosta, z drewnianym pochwytem. Zachowały się drewniane podłogi z desek, posadzki z lastriko, w mieszkaniach podłogi drewniane, parkiety, płytki ceramiczne.

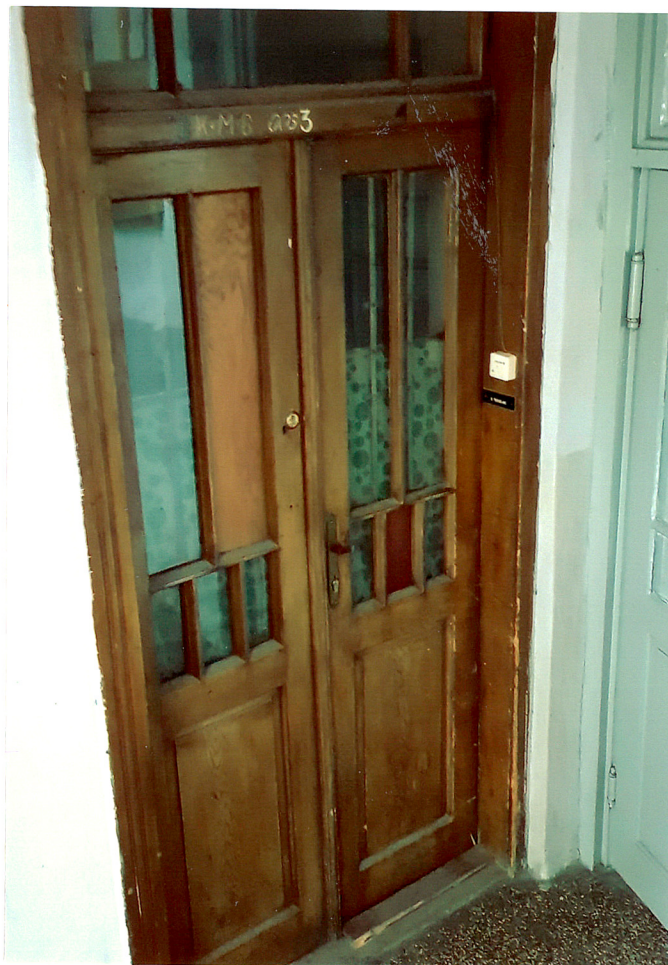
12.

1. Miejscowość	PRZEMYŚL	5. Nazwa zabytku, adres	6. Zawartość załącznika
2. Gmina	PRZEMYŚL	KAMIENICA, UL. ŚW. JANA NEPOMUCENA 34	Fotografie: 12) stolarka drzwiowa do mieszkania, 13) balustrada, 14) schody, 15) podest na półpiętrze, 16) okno na klatce schodowej, 17) klatka schodowa, 18) schody
3. Powiat	PRZEMYSKI		
4. Województwo	PODKARPACKIE

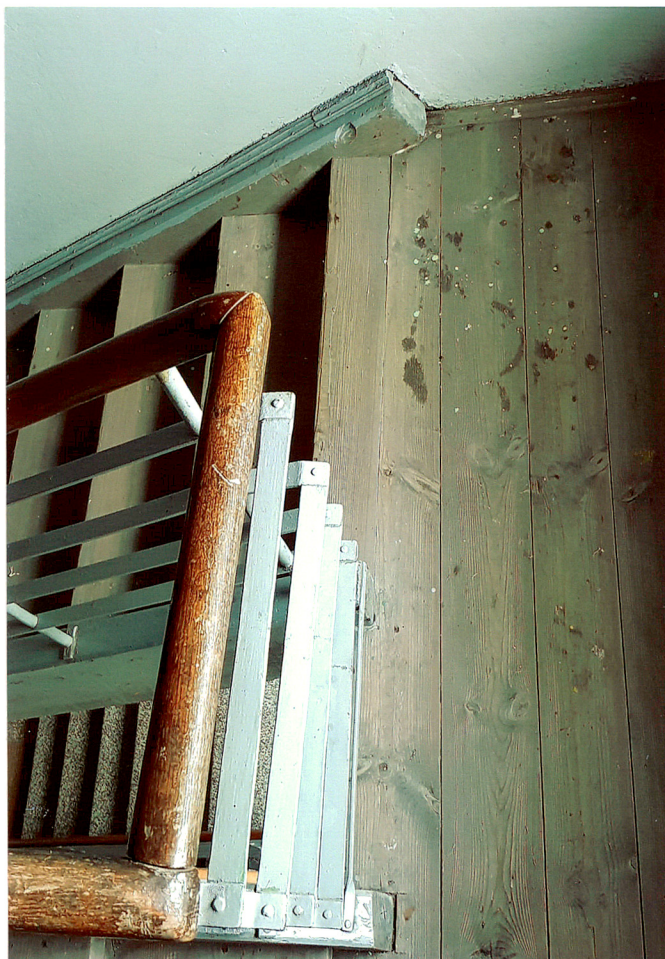
19.

1. Miejscowość	PRZEMYŚL	5. Nazwa zabytku, adres KAMIENICA, UL. ŚW. JANA NEPOMUCENA 34	6. Zawartość załącznika Fotografie: 19) podest drewniany na ostatnim półpiętrze, 20) wejście na strych.
2. Gmina	PRZEMYŚL		
3. Powiat	PRZEMYSKI		
4. Województwo	PODKARPACKIE
