1 Obiekt

DOM MIESZKALNY

AUGUSTÓW

ul. 3 Maja 12

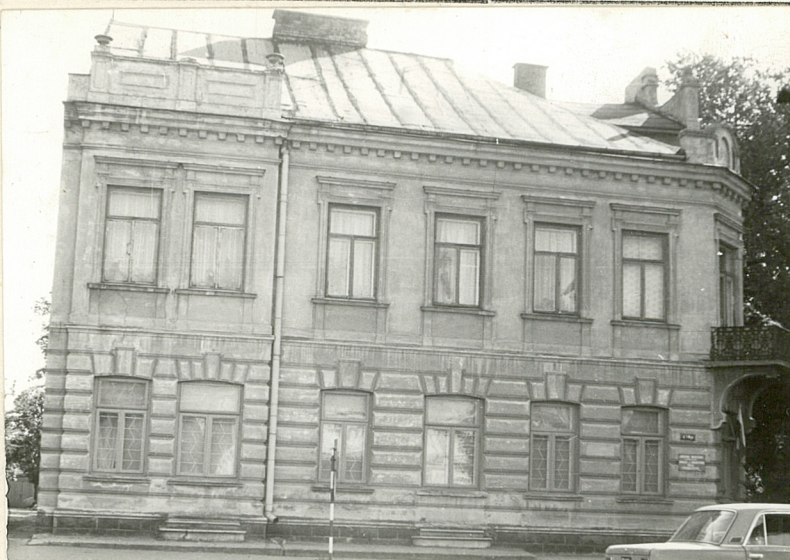
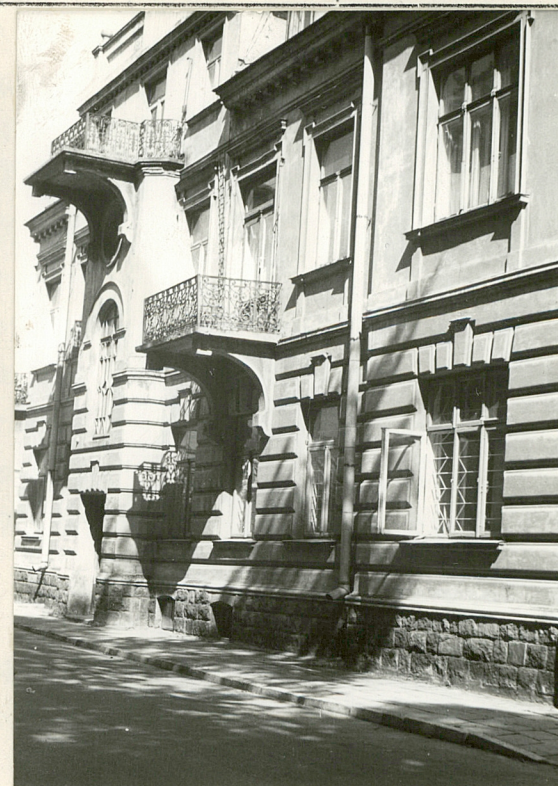
11 Zdjęcia rzut, p

Dom stoi na skrzyżowaniu ulic 1 Maja i P. Ściegiennego. Od następnej posesji przy ul. P. Ściegiennego oddziela go niewielki ogródek ogrodzony płotem drewnianym sztachetowym, przy ul. 1 Maja kilkumetrowa przerwa oddziela go od następnego budynku.

Rzut budynku na planie litery L. Budynek dwutraktowy z traktami przebiegającymi wzdłuż osi budynku. Pierwotnie z jednym ciągiem komunikacyjnym obsługującym cały budynek.

Elewacje od strony obu ulic bogato zdobione. Na obu skrajach budynku znajdują się ryzality boczne pozorne. Jeden z nich / od ul. 1 Maja / zwieńczony jest prostą attyką. Ścięte naroże domu także zwieńczone jest attyką lecz inną w kształcie. W ryzalicy fasady głównej / od ul. P. Ściegiennego / znajduje się wejście do domu i klatka schodowa. Ryzalit ten zwieńczony jest balkonem.

Parter domu do wysokości gzymsu działowego ma boniowaną ścianę. Okna na piętrze obwiedzione są ozdobnym obramowaniem i zwieńczone gzymsem nadokiennym. Gzyms koronujący ozdobiony geometrycznym kostkowym wzorem. Trzy balkony podtrzymywane betonowymi ozdobnymi wspornikami mają piękne odlewane w metalu balustrady.
