DOM MIESZKALNY

AUGUSTÓW

ul. 3 Maja 17

DOM MIESZKALNY
ul.1 Maja 17

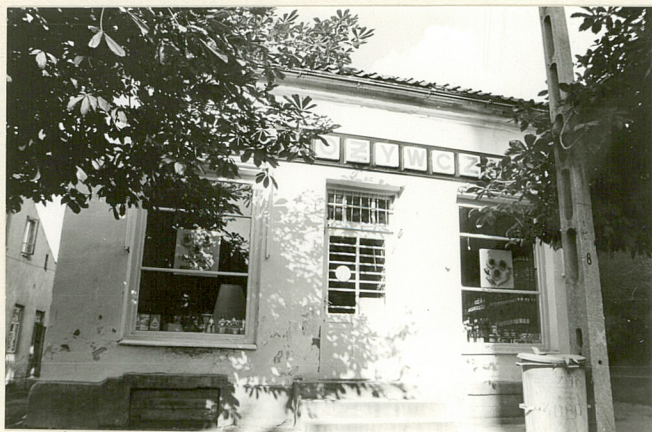
11 Zdjęcia rzut, przekrój, sytuacja, orientacja

Budynek wolnostojący, znajduje się po północno-wschodniej stronie ulicy 1 Maja. Od sąsiednich budynków oddzielają go kilkumetrowe przejazdy nie zamknięte bramami.

Dom zbudowany jest z cegły pełnej palonej, otynkowany.

Rzut na planie prostokąta. Dom ustawiony kalenicowo do drogi.

Dom parterowy z użytkowym poddaszem, w całości podpiwniczony. Wejście do piwnicy /b/ znajduje się na zewnątrz budynku.

<p>14. Kubatura</p> <p>690,5 m³</p>	<p>15. Powierzchnia użytkowa</p> <p>148 m²</p>	<p>16. Przeznaczenie pierwotne</p> <p>mieszkalne</p>	<p>17. Użytkowanie obecne</p> <p>mieszkalne handlowe</p>
<p>18. Prace budowlane i konserwatorskie, ich przebieg i dokumentacja</p> <p>Przystosowanie pomieszczeń na parterze na potrzeby sklepu oraz drobne remonty bieżące.</p>		<p>19. stan zachowania (fundamenty, ściany zewnętrzne, ściany wewnętrzne, sklepienia, stropy, konstrukcje dachowe, pokrycie dachu, wyposażenie i instalacje)</p> <p>Ściany zewnętrzne w stanie dobrym. Zniszczony tynk na ścianach szczytowych. Więźba dachowa dobra. Pokrycie dachu wymaga uzupełnienia.</p>	
		<p>20. Najpilniejsze postulaty konserwatorskie</p> <p>Wykonanie ekspertyzy mykologicznej ścian zewnętrznych. Naprawa tynków oraz uzupełnienie pokrycia dachu.</p>
