CERKIEW PARAFIALNA P.W. ŚW. APOSTOŁA JANA TEOLOGA

XIX w.

AUGUSTOWO

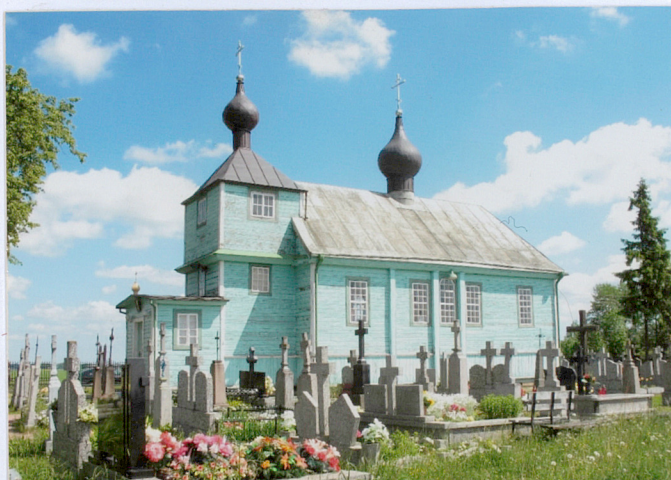
11. Zdjęcia , rzut , przekrój , sytuacja , orientacja

Materiał, konstrukcja, technika: cerkiew drewniana w konstrukcji zrębowej, górna kondygnacja dzwonnicy szkieletowa. Cerkiew posadowiona na podmurówce kamiennej i rolce z cegieł. Ściany szalowane poziomo, pod oknami pas szalunku pionowego. Węły odeskowane. Okapy zaskrzynione. Dachy nawy i przedsionka kryte blachą ocynkowaną, dzwonnicy miedzianą. Cebulaste pseudokopułki również obite blachą miedzianą, zwieńczone metalowymi krzyżami. Wieżba dachowa drewniana jętkowa, wzmocniona wtórnie drewnianą konstrukcją. Stolarka okienna i drzwiowa drewniana, opaski profilowane. Drzwi wejściowe klepkowe, główne dwuskrzydłowe, boczne jednoskrzydłowe. Drzwi wewnętrzne płycinowe jedno- i dwuskrzydłowe. Okna ościeżnicowe, wielokwaterowe. Podłoga deskowa. Stropy drewniane z podsufitką, w przedsionku pseudosklepienie kolebkowe. Wewnętrzne ściany obite deskami w układzie pionowym. Otwór chóru muzycznego osłonięty tralkową balustradą. Schody na chór i dzwonnice drewniane, policzkowe; zewnętrzne betonowe.

Rzut: złożony z prostokątnego korpusu nawowego, takiejże kruchty i przedsionka. Z nawy przy pomocy ikonostasu wydzielone prezbiterium, podzielone dwiema ukośniami ustawionymi ściankami (ok. 2 m wysokości) na właściwy ołtarz i dwie trapezoidalne zakrystie, z których płu. posiada osobne wejście z cmentarza. W kruchcie przy płu. ścianie schody na chór muzyczny.

Bryła: budynek wolnostojący, o prostopadłościennym korpusie nawowym, połączonym od zachodu z nieco wyższą dzwonnica poprzedzoną niższym od nawy przedsionkiem. Nad nawą dach trójspadowy z niewielką pseudokopułką w kalenicy. Dzwonnica trójkondygnacyjna, nakryta dachem namiotowym, zwieńczonym cebulastą pseudokopułką na szyi. Przedsionek kryty dachem dwuspadowym, wejście poprzedzone schodami.

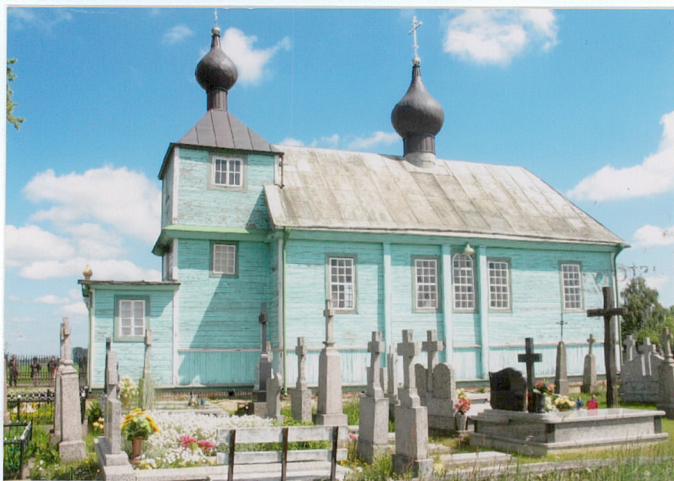
1. Widok ogólny od pld.-zach.
2. Elewacja boczna pld.
3. Elewacja tylna wsch.
4. Elewacja boczna pñ.
5. Wnętrze, widok na ikonostas
6. Wnętrze, okna w elewacji pld.
7. Wnętrze, prezbiterium, widok na zakrystię pñ.
8. Wnętrze, prezbiterium, widok na zakrystię pld.
9. Główne drzwi wejściowe
10. Drzwi z przedsionka do kruchty
11. Schody na chór muzyczny
12. Fragment konstrukcji górnej kondygnacji dzwonnicy
13. 14. Wieża dachowa
15. Konstrukcja zawieszenia dzwonów
