51/1

CHAŁUPA w zagrodzie nr 99

pocz. XX w.

PARCEWO

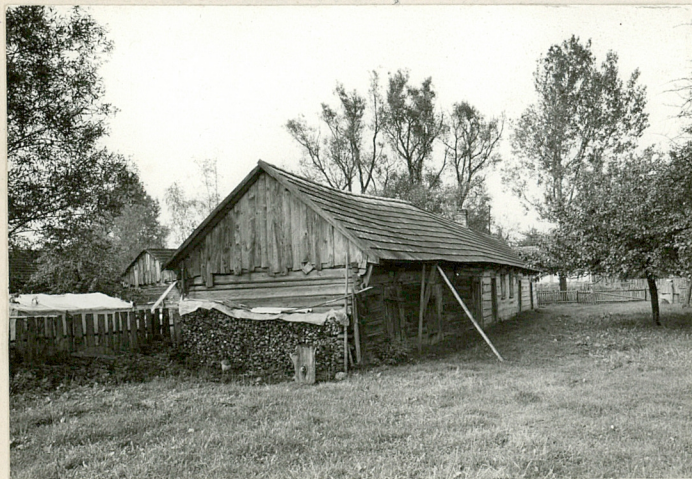
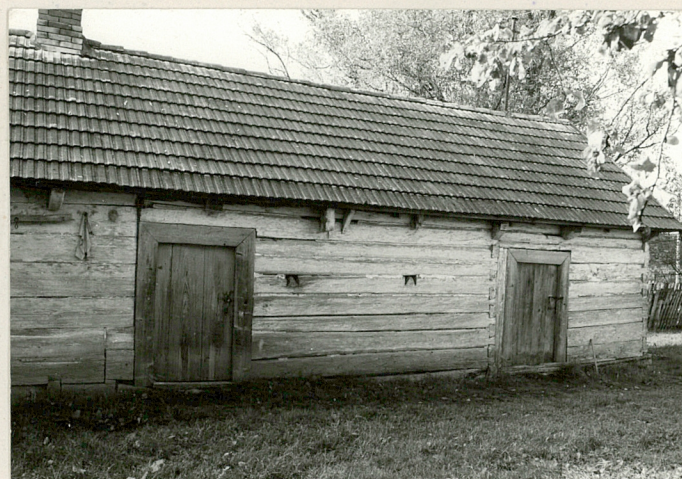
11 Zdjęcia, plan sytuacyjny, rzuty

Budynek usytuowany jest szczytem do drogi prowadzącej przez wieś, leży po południowej stronie drogi. Frontem skierowany jest w kierunku wschodnim na wąskie siedlisko z drzewami owocowymi, tyłem tuż przy zachodniej granicy siedliska. W odległości ok. 80 m na południe na przedłużeniu chałupy usytuowana jest stodoła a pomiędzy tymi budynkami w pobliżu stodoły znajduje się zagłębiona w ziemi betonowa piwnica. Zbudowana na planie długiego prostokąta, szerokofrontowa, na planie asymetrycznym, z sienią nieprzebiegającą, połączona konstrukcyjnie ze znajdującymi się pod tym samym dachem pomieszczeniami inwentarskimi takim jak obora i chlew. Część mieszkalna usytuowana jest w środkowej partii budynku, części inwentarskie zaś po obydwu stronach w szczytach budynku. Fundament wykonany z dużych głazów narzutowych usytuowanych pod węglami i w węzłach konstrukcyjnych budynku. Głazy zagłębione są niemal całkowicie w ziemi i dolna krawędź belki podwalinowej znajduje się niemal dokładnie na poziomie gruntu.

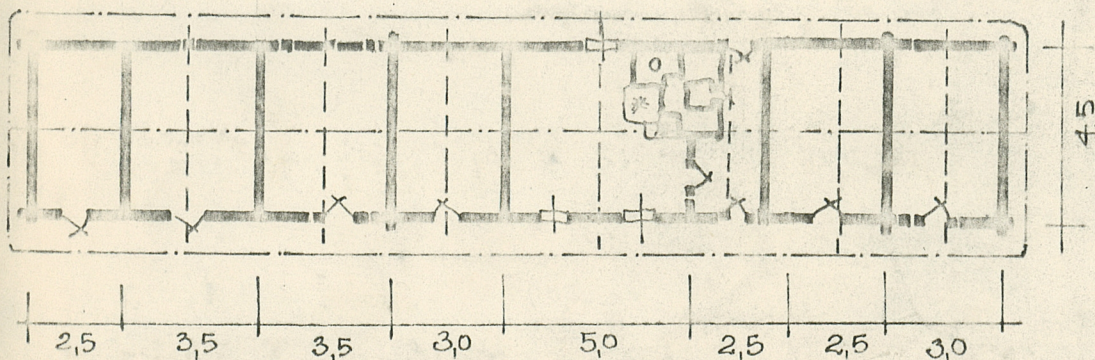
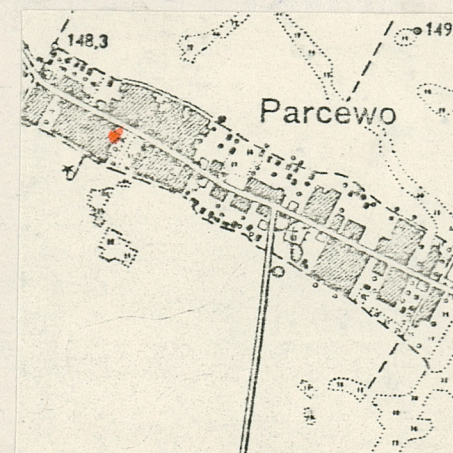
PARCEWO 99

Budynek drewniany konstrukcji mieszanej: w zasadniczym swym układzie zrębowy uzupełniony - z uwagi na wielkość a przede wszystkim długość konstrukcją na sumik i łątkę.

Podwalina wykonana jest z przecieranej belki sosnowej kilkakrotnie łączonej na zamek wzdłuż dłuższych ścian budynku; węgły łączone na obłap z równo z licem ścian przyciętymi ostatekami.

Ściany zewnętrzne budynku wykonane z przecieranych bali sosnowych w konstrukcji na zrąb, w dłuższych ścianach uzupełnionej konstrukcją sumikowo-łątkową; węgły łączone na jaskółczy ogon z równo z licem ścian przyciętymi ostatekami od strony północnej /od drogi/ i kilkucentymetrowymi ostatekami od strony południowej. Część mieszkalna budynku poczynając od ściany sieni w stronę północną pobielana /ściana frontowa i szczytowa/, pozostałe pozostawione w kolorze drewna; od strony wewnętrznej pobielana tylko część mieszkalna.

Dach dwuspadowy, konstrukcji krokwiowej z krokwiami wspartymi na płatwi, kryty dachówką cementową, ze szczytami szalowanymi pionowymi deskami przybitymi na styk i wąskimi wiązownicami.
