W I A T R A K holenderski

S T R Y K I

Wiatrak holenderski

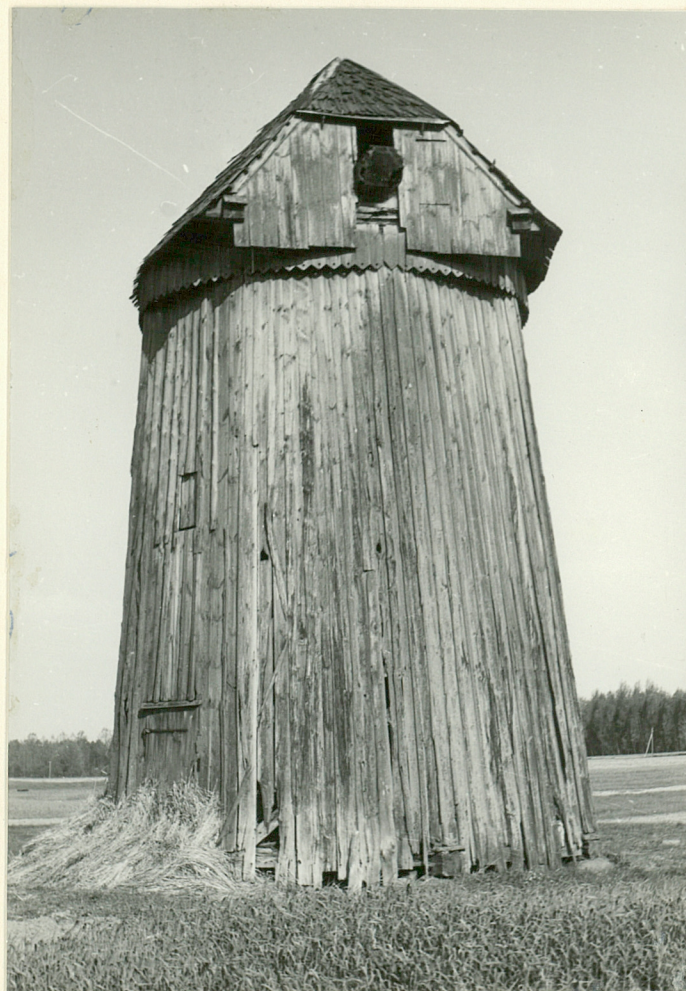
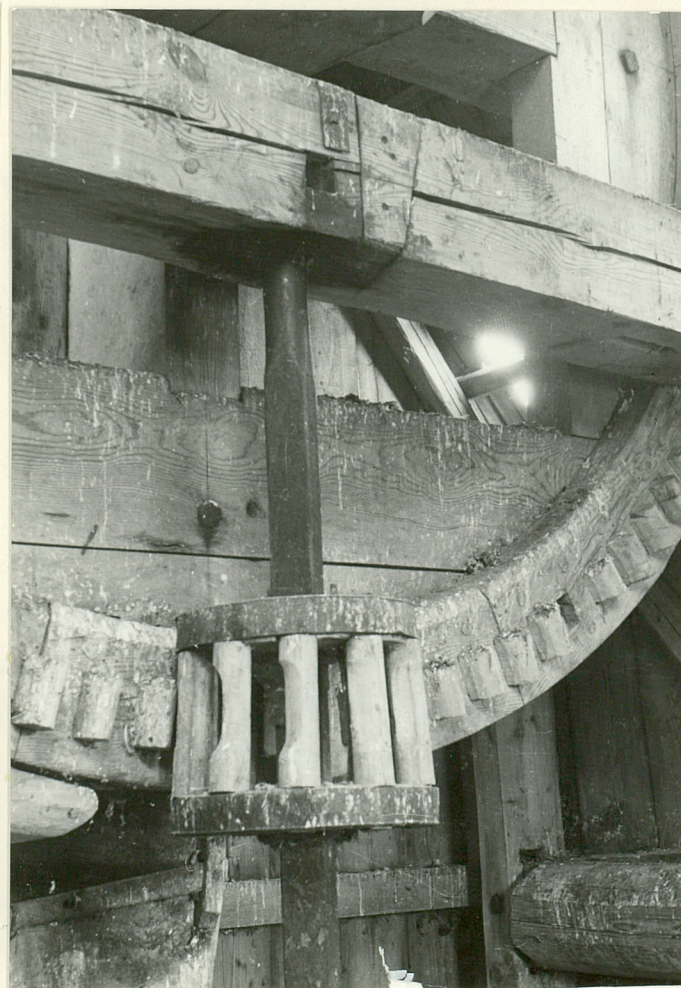
11. Zdjęcia, plan sytuacyjny, rzuty

Wiatrak jest zlokalizowany w krajobrazie otwartym na skraju wsi przy drodze wiodącej do Szastał i Grabowca. Bryła obiektu ma kształt ostrosłupa ściętego o podstawie foremnej ośmioboku o szerokości 610 cm. Całkowita wysokość obiektu do dachu wynosi 805 cm. z dachem 1120 cm. Obiekt posiada konstrukcję słupowo-ryglową. Głównymi elementami tej konstrukcji są osiem narożnych słupów dołem wczopowanych w naroża podwalin, a górą w oczep. Słupy pionowe na poszczególnych kondygnacjach są powiązane poziomymi belkami-ryglami - i ukośnymi zastrzałami. Część obracalna wiatraka - czapa spoczywa na oczepie za pośrednictwem metalowej szyny w kształcie okręgu i rolkowego łożyska. Na górnej krążynie łożyska spoczywa rusztowa konstrukcja będąca podstawą zamocowania wału skrzydłowego i konstrukcji dachowej. Dach posiada kształt namiotowy i jest wykonany z krokwi o zmiennej wysokości. Dach pokryty deskami i gontem. Obiekt z zewnątrz pokryty jest pionowymi deskami z nakładkami kryjącymi szczeliny styku. Wewnątrz obiekt podzielony jest na trzy kondygnacje. Na parterze znajdują się ślady mechanizmów do końcowej obróbki młewa. Na pierwszym piętrze znajduje się „gołę” złożenie kamieni młyńskich z wrzecionem napędowym i cywią. Drugie piętro, obecnie puste, nie ma śladów zagospodarowania. Na poddaszu znajduje się obcięty wał skrzydłowy bez koła palecznego. Zostało ono zdemontowane z nieznanych powodów w 1964r.

14. Kubatura ok. 218m ³	15. Powierzchnia użytkowa ok. 120m ²	16. Przeznaczenie pierwotne przemiał zboża	17. Użytkowanie obecne nieużytkowany
18. Prace budowlane i konserwatorskie, ich przebieg i dokumentacja Wiatrak był przewożony w 1922r. W tym też roku wykonano wewnętrzne mechanizmy przemiałowe. Wiatrak dwukrotnie ulegał pożarowi i z tej też przyczyny był remontowany. Obiekt pracował do 1960r. W 1964r znieznacznych przyczyn zdemonowano część wewnętrznych mechanizmów przemiałowych oraz obcięto skrzydła.		19. Stan zachowania (fundamenty, ściany zewnętrzne, ściany wewnętrzne, sklepienia, stropy, konstrukcje dachowe, pokrycie dachu, wyposażenie i instalacje) Ogólnie obiekt znajduje się w dobrym stanie. Wewnątrz brak koła palecznego, łąbia do pokrycia kamieni młyńskich. Brak również skrzydeł i drobnych mechanizmów do regulacji parametrów pracy obiektu.

20. Najpilniejsze postulaty konserwatorskie - uzupełnienie pokrycia dachowego i ścian bocznych obiektu, - zabezpieczenie pozostałych mechanizmów przemiałowych.
