1. Obiekt

DWÓR

Andryjanki

Andryjanki - Kolonia nr 134

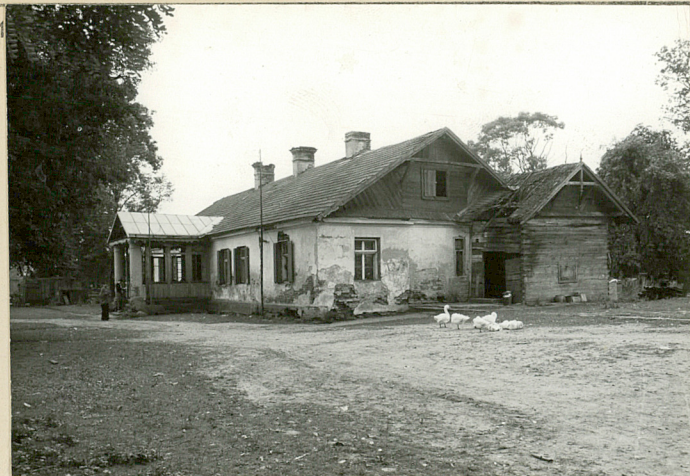
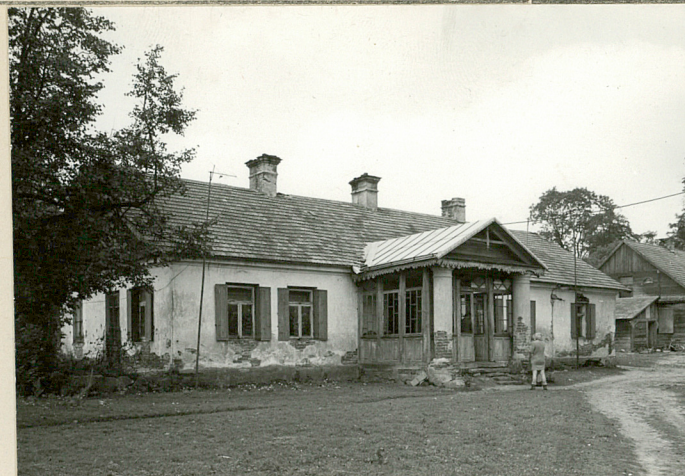
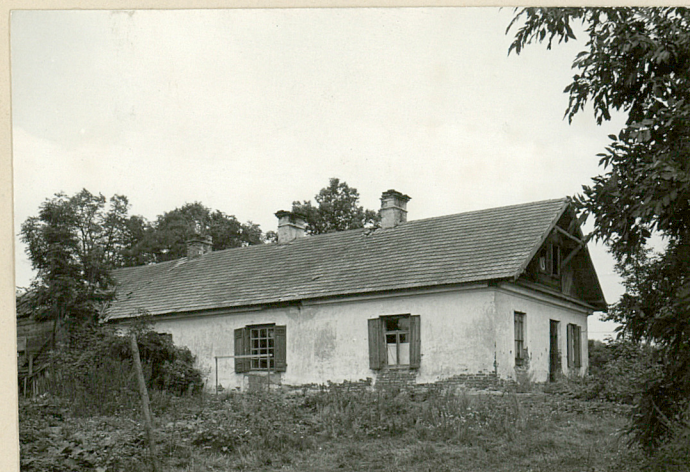
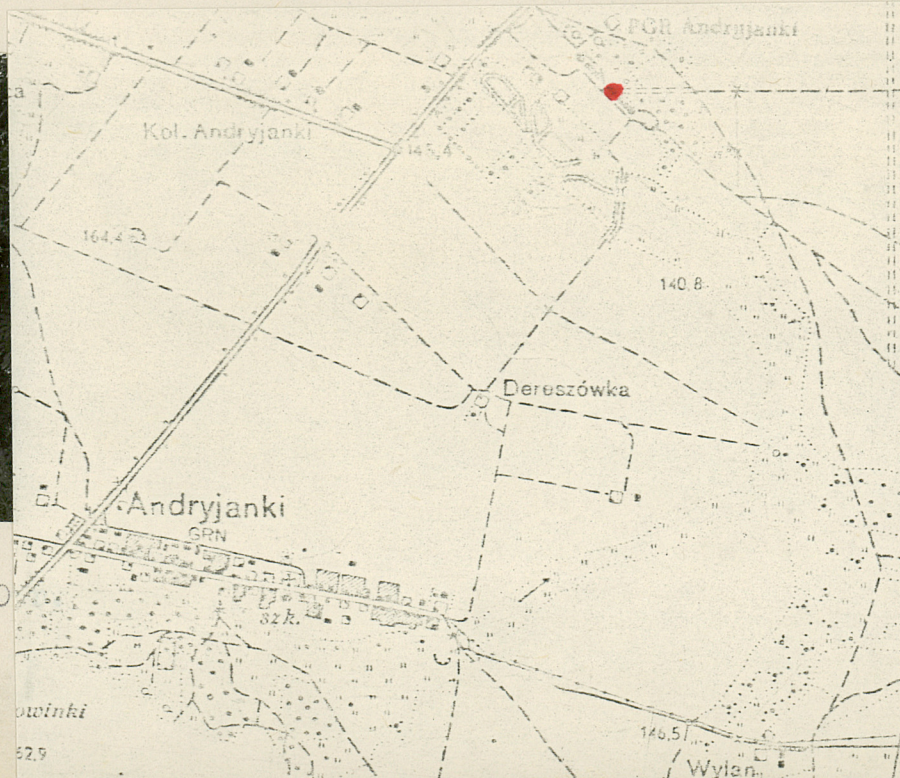
Pierwotnie obiekt symetryczny, z dobudowaną później częścią zachodnią oraz drewnianym aneksem. Od wschodu i zachodu rozebrano ganki, zmieniono pokrycie dachu, obecnie 2-spad.

Obiekt dawno nieremontowany.

Obiekt murowany o cechach charakterystycznych dla dworskich budynków klasycystycznych z XIX-go wieku, z gankiem na kolumnach, zeszpecony zmianą kształtu dachu. Typ występujący na terenie całej Polski.

Obiekt murowany, z późniejszym niewielkim aneksem drewnianym konstrukcji zrębowej. Dwór kryty dwuspadowym dachem.

Budynek wzniesiony na podmurówce kamiennej, ściany murowane z cegieł, tynkowane. Podmurówka ocementowana, tynki białe. Ściany zewnętrzne zwieńczone profilowanym gzymsem koronującym. Przed frontem znajduje się ganek na kolumnach, kryty dwuspadowym dachem pokryty blachą, z dekoracyjnym szczytem i dekoracją snycerską pod okapem. Ganek obecnie posiada ściany drewniane, dołem płycinowe, powyżej przeszklone /znaczący brak szyb/. Okiennice malowane na brązowo. Aneks drewniany, zrębowy z ostrokrawężnych belek związanych na jaskółczy ogon, ostatki gładko obcięte przy licu ścian, kryty dwuspadowym dachem pokrytym gontem, zachowany w bardzo złym stanie, /do wyburzenia/.

14. Kubatura	15. Powierzchnia użytkowa	16. Przeznaczenie pierwotne	17. Użytkowanie obecne
1240 m ³	225 m ²	mieszkalne	mieszkalne
18. Prace budowlane i konserwatorskie, ich przebieg i dokumentacja		19. Stan zachowania (fundamenty, ściany zewnętrzne, ściany wewnętrzne, sklepienia, stropy, konstrukcje dachowe, pokrycie dachu, wyposażenie i instalacje)	
		<p>Obiekt zachowany w złym stanie. Zużycie techniczne elementów konstrukcyjnych ścian szacuje się na około 25 %, Zużycie techniczne więźby dachu i jego pokrycia niewielkie.</p>	
20. Najpilniejsze postulaty konserwatorskie			
<p>Obiekt ujęty w katalogu zabytków. Postuluje się przeprowadzenie remontu z użyciem materiałów tradycyjnych, przywrócenie pierwotnego kształtu i pokrycia dachu.</p>
