58/2 OFICYN A w zespole dworskim

2 poł. XIX w. A N D R Y J A N K I

ANDRYJANKI

Andryjanki-Kolonia

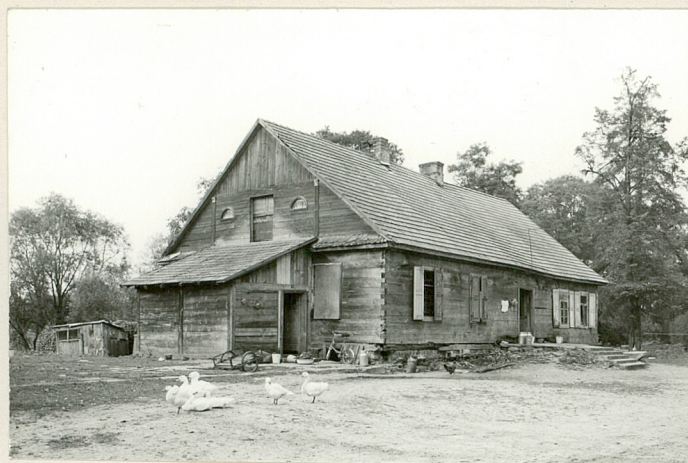
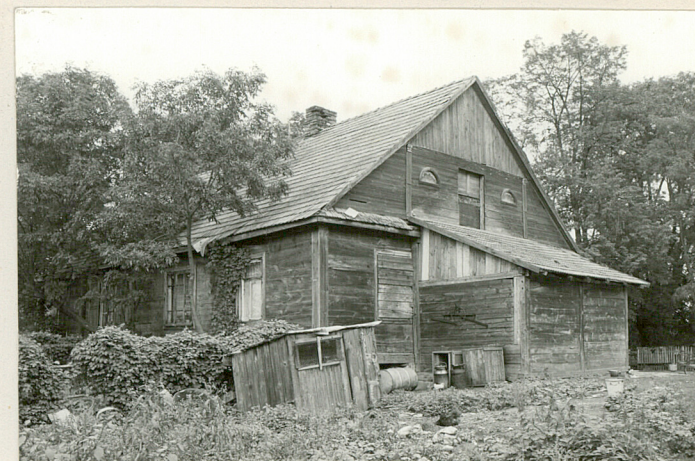
fot. uzup.

Obiekt posiada zmienione pokrycie dachu /była słoma/. Do ok. 1960 r. istniał ganek przed wejściem, w północnej elewacji.

Nowszego pochodzenia jest wiata dobudowana do wschodniego szczytu budynku.
