1. Obiekt **DZWONNICA PRZY KOŚCIELE PAR.P.W.ŚW. JÓZEFA OBLUBIEŃCA NMP**
I ŚW. ANTONIEGO PADEWSKIEGO

2. Czas powstania
1744-1746 r.

3. Miejscowość
B O Ź K I

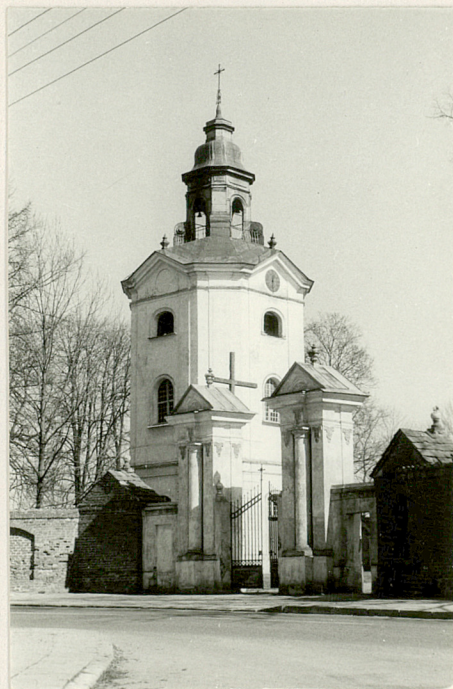
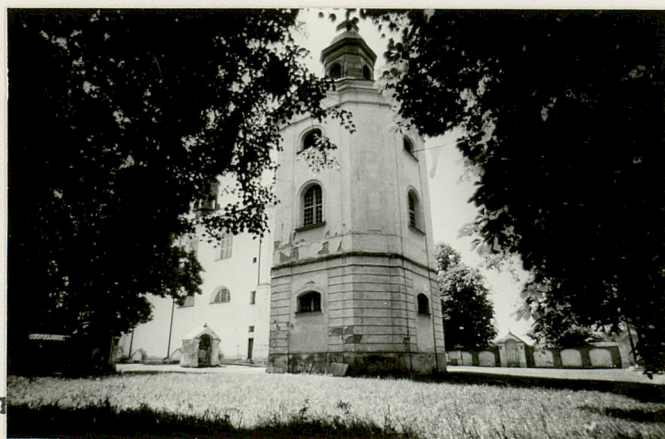
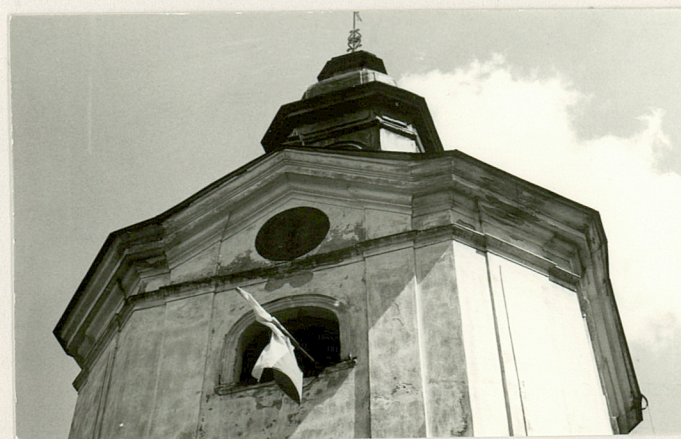
11. Zdjęcia rzut przekrój sytuacja orientacja

Materiał: Wolnostojąca, murowana z cegły ceramicznej, tynkowana, na fundamencie i cokole, 3-kondygnacyjowa. Dach wielospadowy z wyłamaniem na osi symetrii każdej połaci dachowej. Kryty blachą miedzianą na pełnym odeskowaniu. Zwieńczony wysoką ośmioboczną wieżyczką nakrytą hełmem i z krzyżem w zwieńczeniu. Wieżba dachowa krokwiowo-stołcowa. Nad I-szą kondyg. sklepienie krzyżowe, nad pozostałymi stropy drewniane. W parterze posadzka betonowa, na pozostałych kondyg. podłogi deskowe. Stolarka okienna i drzwiowa - drewniane. Schody wewnętrzne drewniane drabiniaste, na belkach policzkowych, 1-biegowe.

Rzut: na planie ośmioboku.

Bryła: w formie graniastosłupa nakrytego niskim dachem wielospadowym, z 8-boczną wieżą nakrytą hełmem.

Elewacje: pd.-zach.- 1-osiowa, wI-szej kondyg.prostokątny otwór wejściowy zamknięty łukiem odcinkowym, drzwi 2-skrzydłowe, prostokątne, deskowe, obite na zewnątrz pilśnią, z nadświetleniem 2-dzielnym, wielokwaterkowym. W pozostałych kondyg. otwory okienne, w II-giej kondyg. zamknięty łukiem pełnym, w III-ciej kondyg. łukiem koszowym. Okna w II-giej kondyg. 4-dzielne, wielokwaterkowe, w III-ciej bez oszklenia. Wszystkie otwory ujęte w profilowane opaski, otwory okienne wsparte na profilowanych gzymsach podokiennych. Elewacja pn.-wsch.: w przyziemiu niesymetryczna, 2-osiowa, w II-giej i III-ciej kondyg. 1-osiowa. W przyziemiu od str. wsch.prostokątny otwór wejściowy, drzwi 1-skrzydłowe, deskowe. Na osi centralnej otwór zamknięty łukiem odcinkowym. W pozostałych kondyg. kształt otworów okiennych, podziały okien i dekoracja jak w elewacji pd.-zach. Elewacja pn.-zach. i pd.-wsch.: analogiczne, 1-osiowe. W I-szej kondyg. otwory okienne jak w elewacji pn.-wsch. W pozostałych kondyg. kształt otworów, podział okien i dekoracja jak w elewacji pd.-zach.

Dzwonnica boniowana i z dekoracją płycinową na osi centralnej w I-szej kondyg. Wszystkie elewacje dekorowane podwójnymi pilastrami w wielkim porządku. Pilastry skrajne w górnych kondyg. z prostokątnymi płycinami. Pomiędzy kondyg. I-szą i II-gą oraz nad III-cią - budynek obiega profilowany gzyms kordonowy. Dzwonnica zwieńczona profilowanym gzymsem wyłamującym się trójkątnie na osi symetrii wszystkich elewacji. Na osi elewacji pd.-zach. tarcza zegarowa, na pozostałych osiach kolistę płycinę. Wieżyczka wieńcząca dach z prostokątnymi otworami wejściowymi zamkniętymi łukiem pełnym we wszystkich elewacjach. Otwory, w dolnych partiach, ograniczone ażurową balustradą i flankowane wolutami. Wieżyczka z dekoracją płycinową.

20. Najpilniejsze postulaty konserwatorskie Generalny remont elewacji zewnętrznych i ścian wewnętrznych budynku. Osuszenie, założenie izolacji poziomej i pionowej.
