991

OGRODZENIE Z KAPLICZKAMI, BRAMĄ I BRAMKAMI W ZESPOLE
KLASZTORNYM D. REFORMATÓW

BOĆKI

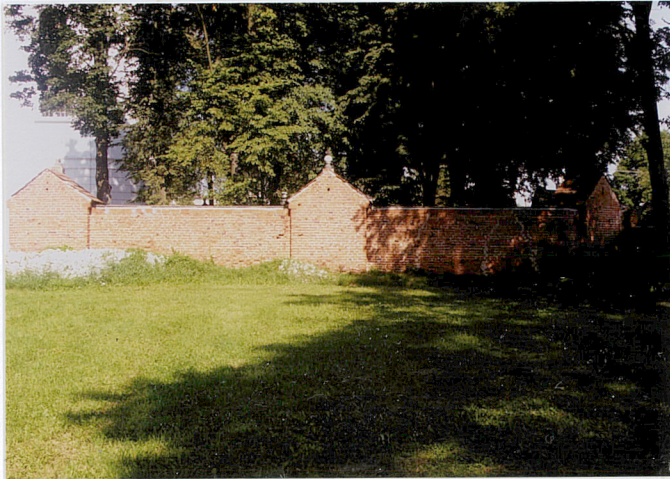
1. Główna brama w murze płn.-zach.
2. Kapliczki w murze pld.-zach.
3. 4. Mur płn.-zach.
5. Zach. część dziedzińca.
6. 7. Mur wsch. i pld.
- 8.- 11. Mur płn.-wsch.
12. Kapliczka.
13. 14. Mur pld.-wsch.
15. Mur płn.-wsch.
16. Parapet muru.

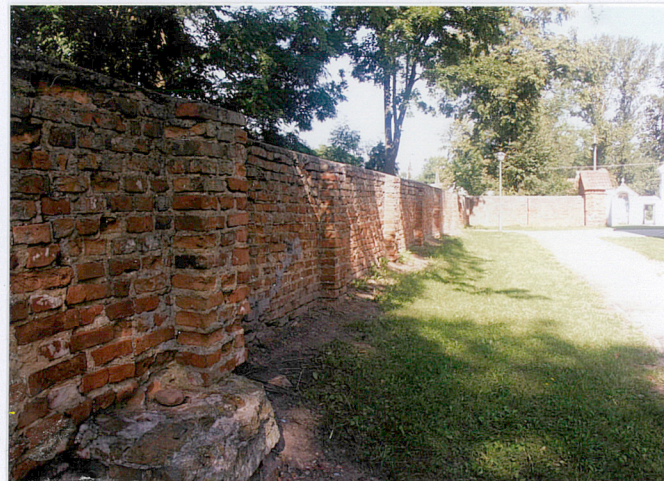
17. Mur pld.-zach.
18. Mur pld.-zach. i pld.-wsch.
19. Mur pld.-wsch.
20. Mur pld.-wsch.
21. 22. Mur pld. wsch i płn.-wsch.
23. Mur płn.-wsch.
24. Brama w murze płn.-wsch.
