Nr 357

**D. ŁAŹNIA W ZESPOLE KOSZAROWYM CHARKOWSKIEGO PUŁKU  
UŁANÓW OB. NR 8 – ŁAŹNIA, PRALNIA W JEDNOSTCE WOJSKOWEJ 1451**

**BIAŁYSTOK**

2. Obiekt (nazwa jak w karcie)  
**D. ŁAŹNIA OB. NR 8- ŁAŹNIA I PRALNIA  
W JEDNOSTCE WOJSKOWEJ 1451**

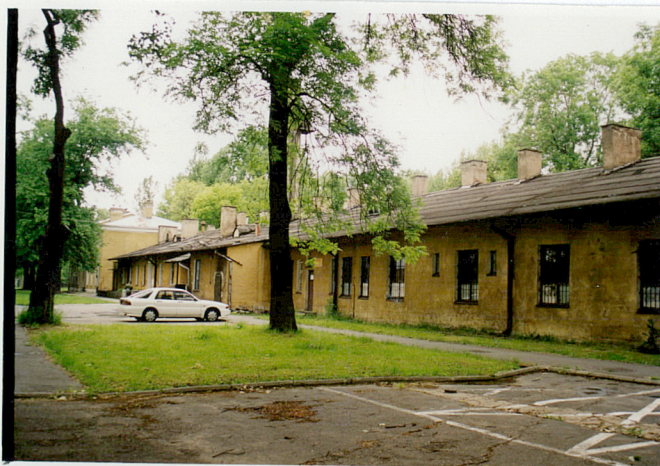
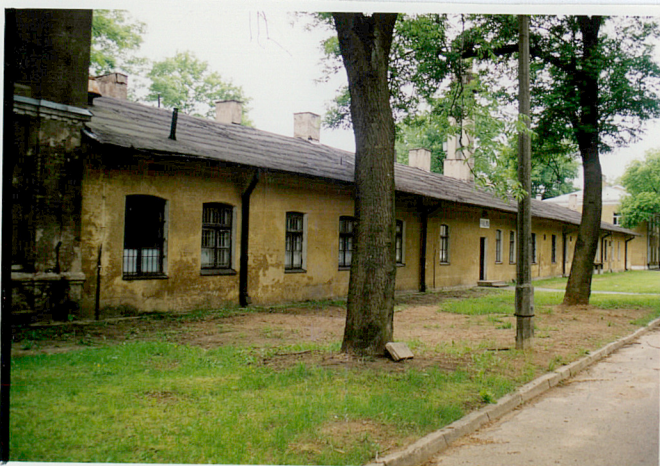
11. Zdjęcia , rzut , przekrój , sytuacja , orientacja

Na fundamencie kamiennym murowany z cegły ceramicznej, ob. przykrytej tynkiem nakrapianym. Wewn. tynkowane tynkiem cementowo-wapiennym zatartym na gładko. Ściany malowane farbami klejowymi. Lamperie olejne. Posadzki – PCV, lastriko, . Kominy ceglane. tynkowane Więźba dachowa drewniana. Pokrycie dachu papa na deskowaniu, obróbki blacharskie, rury spustowe – blacha ocynkowana. Stolarka okienna i drzwiowa drewniana, malowana,

Na rzucie 2-ch wydłużonych prostokątów z dwiema prostokątnymi przybudówkami ( jedna w elewacji pn.-zach., druga w elewacji pd.-wsch.), parterowy, niepodpiwniczony. Bryła prostopadłościenna przykryta dachem 3-połaciowym i pulpitowymi. Elewacje z kamiennym cokołem, pokryte tynkiem nakrapianym, zwieńczone uskokowym gzymsem: pn.-wsch. 19-osiowa w korpusie głównym z jednym oknem w przybudówce, na osi 13-tej drzwi jednoskrzydłowe, na pozostałych okna dwudzielne ze śłemeniem 6-kwaterkowe, zamkniętymi odcinkowo; pd.-wsch. z jednym uskokiem, 26-osiowa, na osi 1-szej w przybudówce drzwi dwuskrzydłowe poprzedzone betonowym podestem ze schodami, na 6-tej osi drzwi dwuskrzydłowe z prostokątnym nadświetlem poprzedzone betonowymi schodami z betonowymi murkami oporowymi, na 10-tej osi drzwi jednoskrzydłowe z prostokątnym nadświetlem, nad oknami w osiach 11 i 12 zadaszony dachem pulpitowy zsyp na węgiel łączący się z przybudówką, przybudówka w elewacji prostopadłej do bryły budynku jednoosiowa z drzwiami jednoskrzydłowymi, w elewacji wzdłużnej 2-osiowa z prostokątnym oknem dwudzielnym sześciokwaterkowym i drzwiami pełnymi jednoskrzydłowymi, na osi 17-tej drzwi jednoskrzydłowe z nadświetlem, na pozostałych osiach okna prostokątne dwudzielne 6-kwaterkowe i jednodzielnne 3-kwaterkowe; pd.-zach., boczna z przybudówką i dwoma oknami sześciokwaterkowymi dwudzielnymi, zamkniętymi odcinkowo w korpusie głównym.

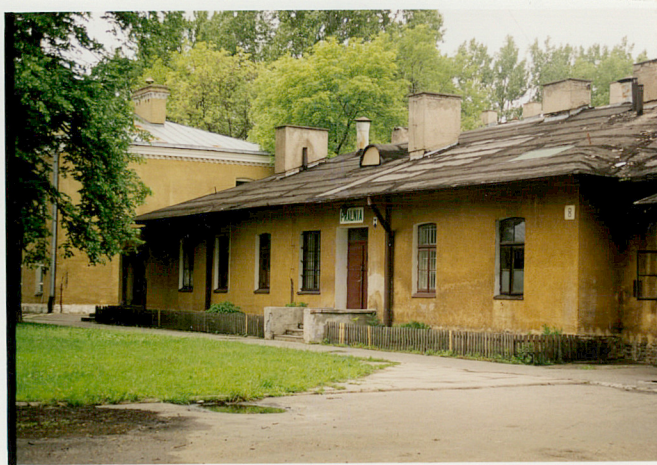
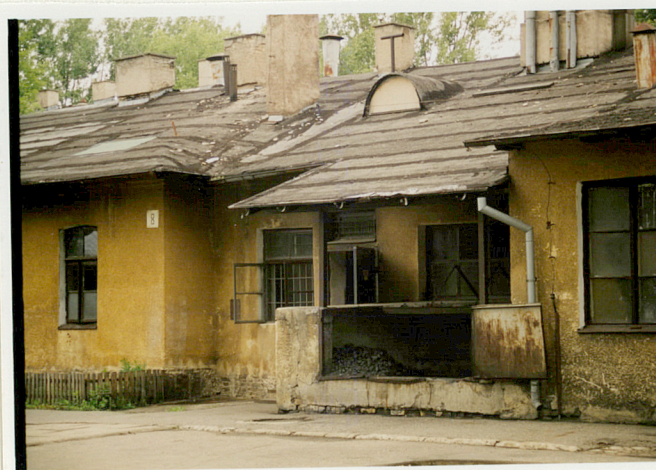
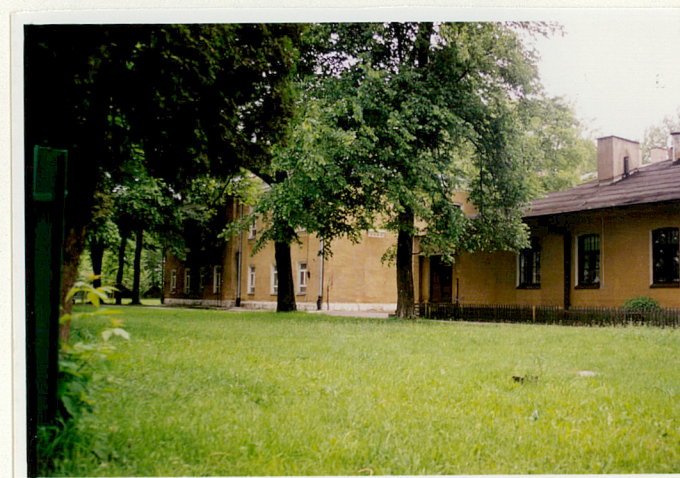
3. Zawartość wkładki (nazwa obiektu lub materiału uzupełniającego)  
**rzut przyziemia , zdjęcia fot.**

Układ wnętrza nieregularny, przekształcony dla potrzeb użytkownika : magazyn brudnej bielizny, pralnia, suszarnia, pokoje administracyjne i usługowe – fryzjer, magiel, magazyn bielizny czystej, ubieralnia, rozbieralnia, natryski i in.

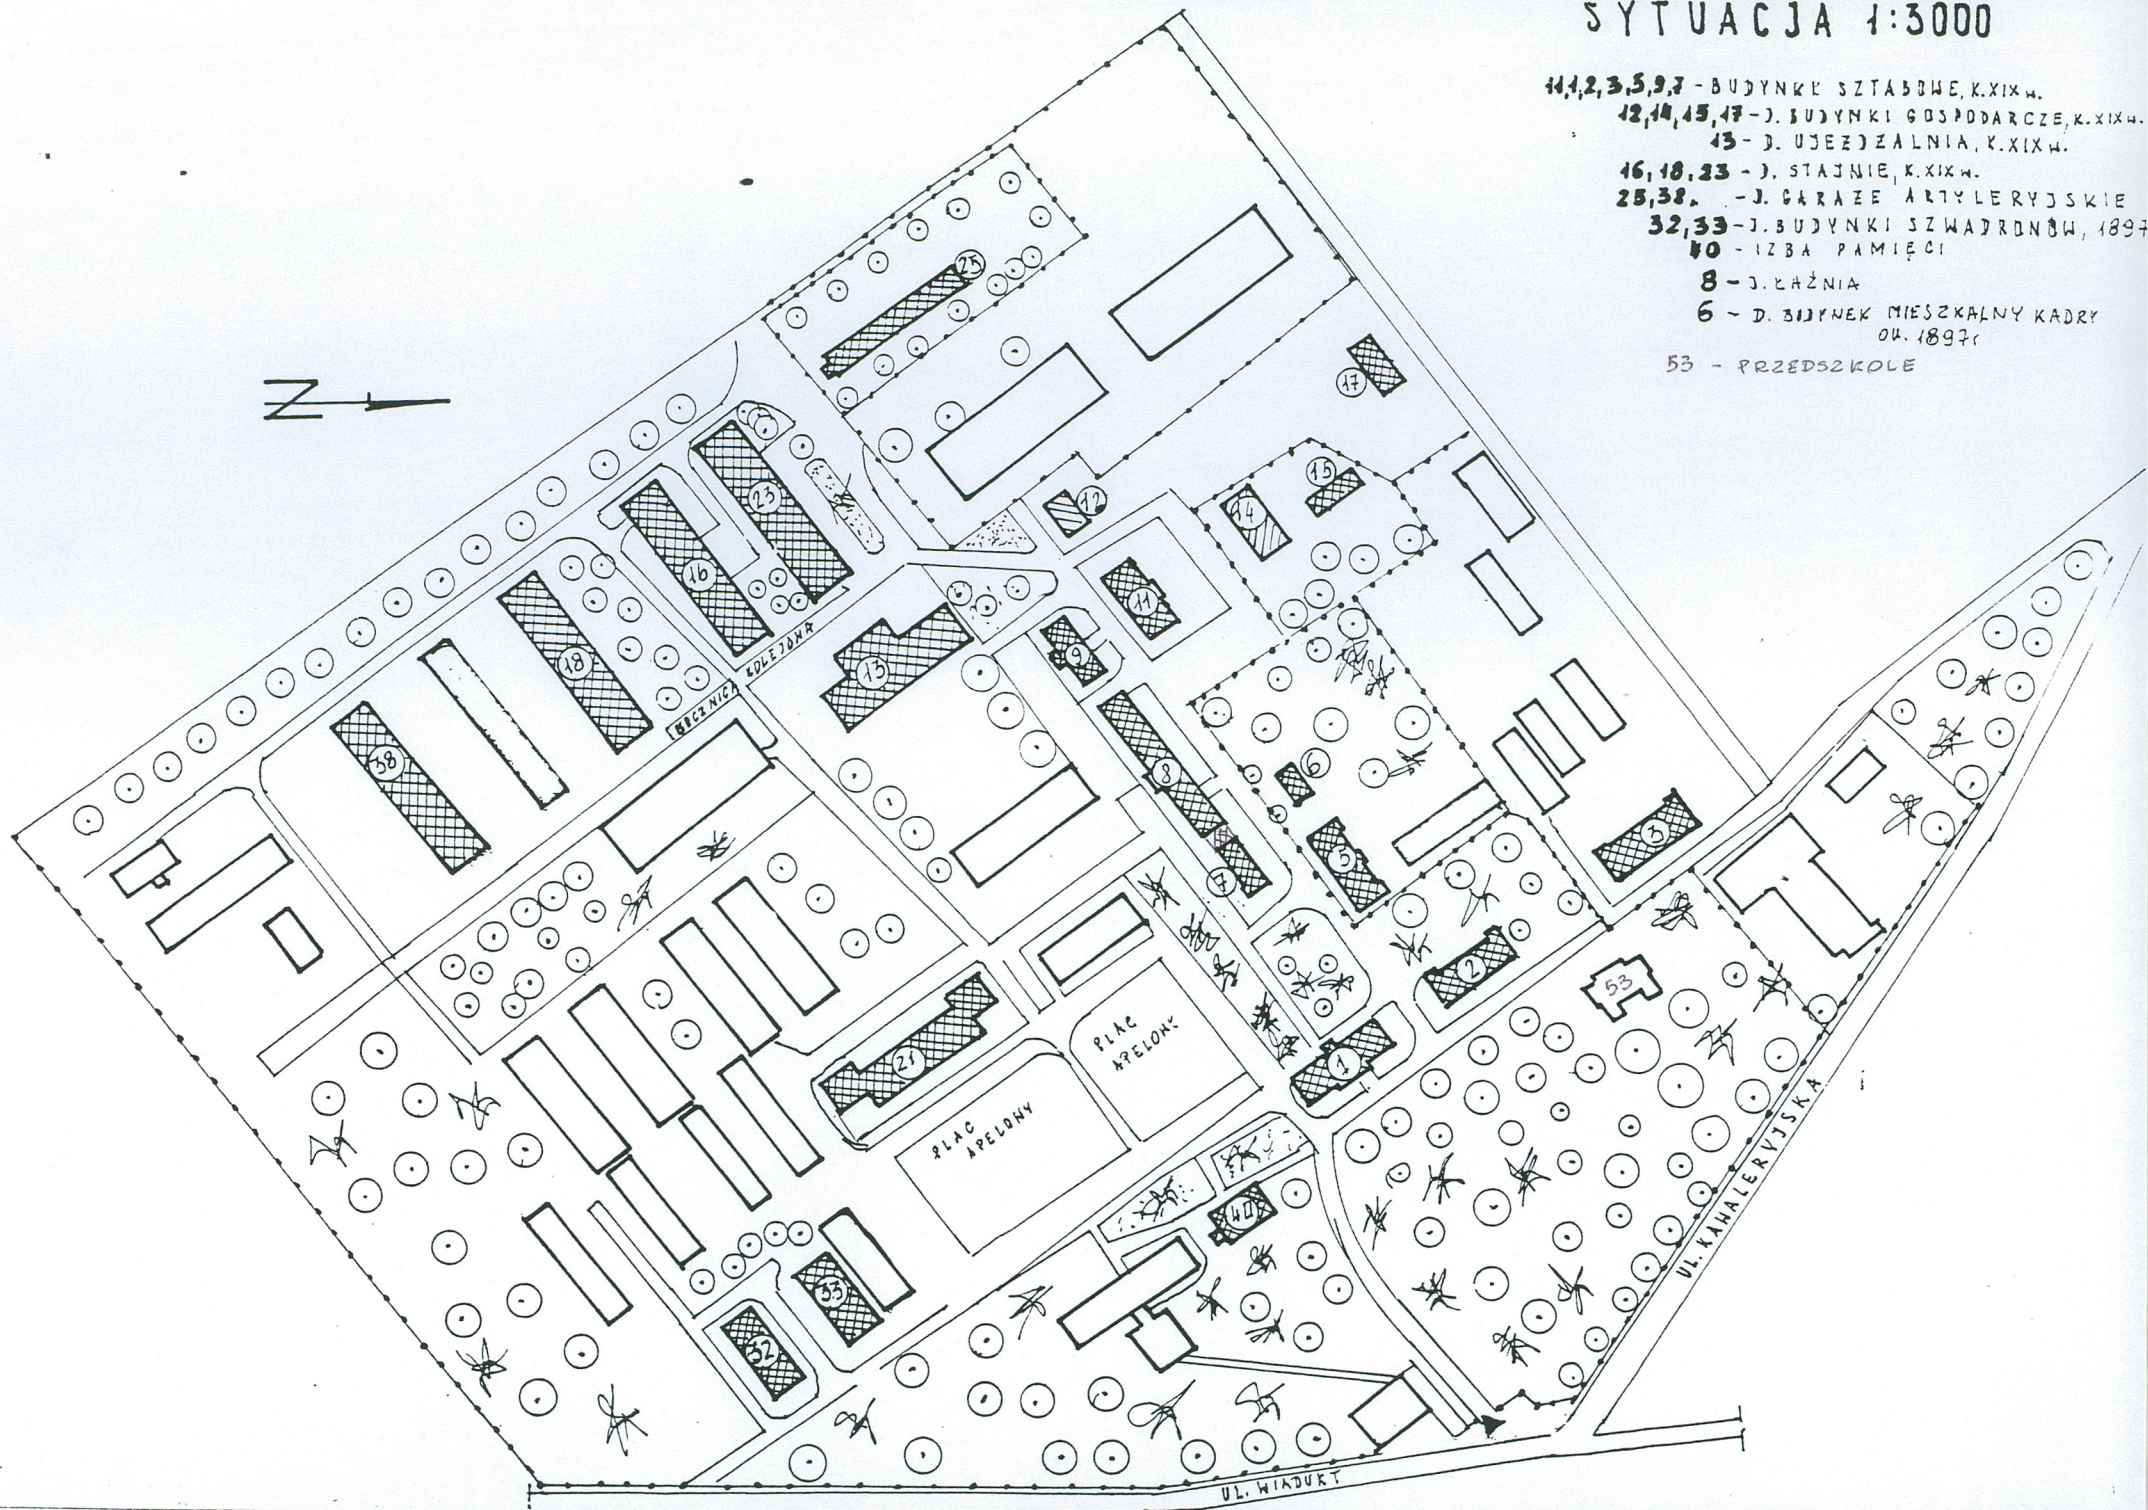
# SYTUACJA 1:3000

Wolnostojący. Usytuowany w linii zabudowy z budynkami oznaczonymi nr 7,8 na pn.-wsch. od placu apelowego.

- 11, 12, 3, 5, 9, 7 - BUDYNKI SZTABOWE, K.XIX W.  
 12, 14, 15, 17 - J. BUDYNKI GOSPODARCZE, K.XIX W.  
 13 - D. UJEZDZALNIA, K.XIX W.  
 16, 18, 23 - J. STAJNIE, K.XIX W.  
 25, 38 - J. GARAZE ARTYLERYJSKIE  
 32, 33 - J. BUDYNKI SZWADRONOW, 1897  
 40 - IZBA PAMIĘCI  
 8 - J. KAZNIA  
 6 - D. BUDYNEK MIESZKALNY KADRY  
 04. 1897  
 53 - PRZEDSZKOLE
