Nr 358

**D. MANEŻ – OB. BUDYNEK WARSZTATOWY NR 13 W ZESPOLE
KOSZAROWYM CHARKOWSKIEGO PUŁKU UŁANÓW**

BIAŁYSTOK

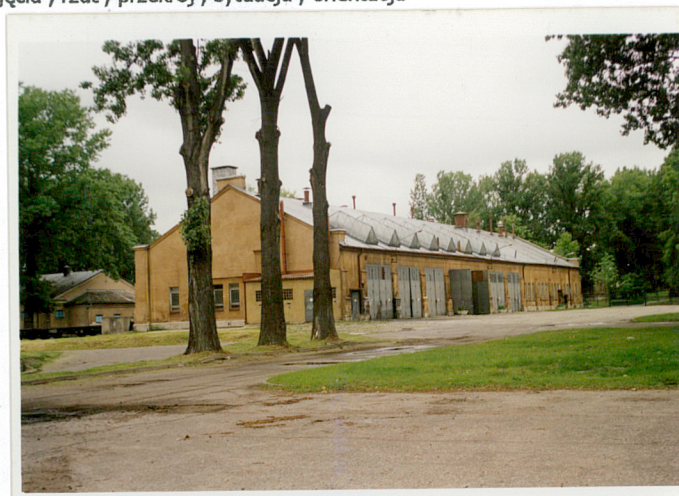
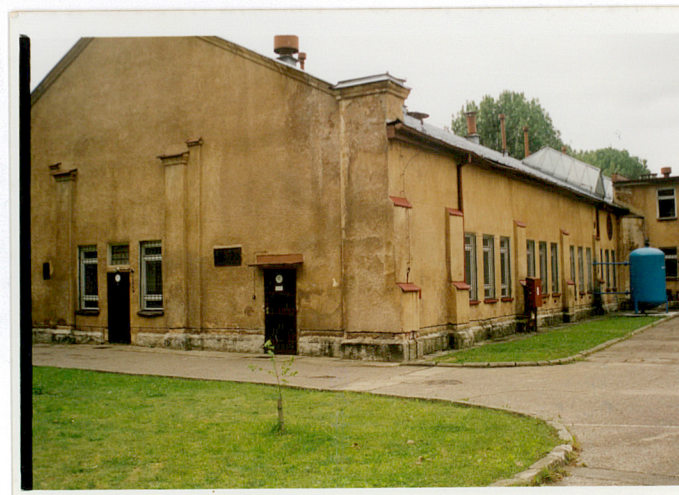
11. Zdjęcia , rzut , przekrój , sytuacja , orientacja

Na rzucie zbliżonym do litery T, składający się z wydłużonego prostokąta oraz prostopadłe usytuowanego krótszego skrzydła o ściętym narożniku. Część dłuższa parterowa kryta dachem 2-spadowym z murkami ogniowymi, część krótsza 2-kondygnacyjna, kryta dachem płaskim, tarasowym. Skrzydło dłuższe – elewacja wsch. przekształcona poprzez wprowadzenie od pd. 4-skrzydłowych , łamano- rozwieranych 6 wrót. W jej części pn. 4 potrójne otwory okienne rozdzielone przyporami. Bez wrót- analogiczny układ w elewacji zach. Przy elewacji pn. i pd. podwójne przypory, układ otworów okiennych i drzwiowych nieregularny.

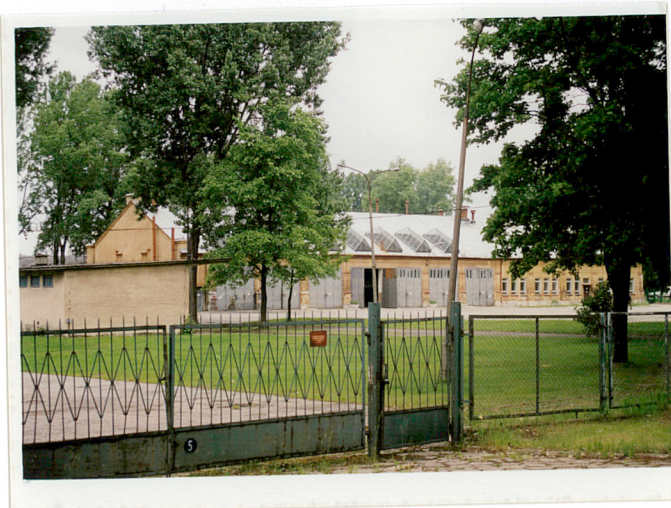
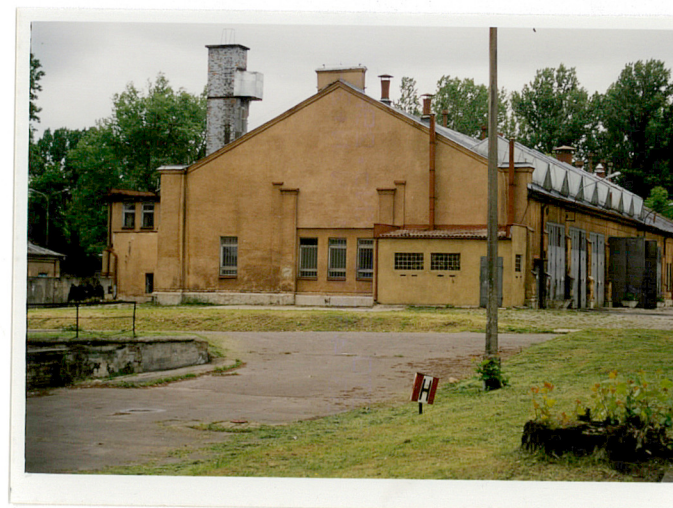
SYTUACJA 1:3000

- 11, 12, 3, 5, 9, 7 - BUDYNKI SZTABOWE, K. XIX W.
 12, 14, 15, 17 - J. BUDYNKI GOSPODARCZE, K. XIX W.
 13 - D. UJEZDZALNIA, K. XIX W.
 16, 18, 23 - J. STAJNIE, K. XIX W.
 25, 38 - J. GARAZE ARTYLERYJSKIE
 32, 33 - J. BUDYNKI SZWADRONOW, 1897 r.
 40 - IZBA PAMIĘCI
 8 - J. KAZNIA
 6 - D. BUDYNEK MIESZKALNY KADRY
 OK. 1897 r.

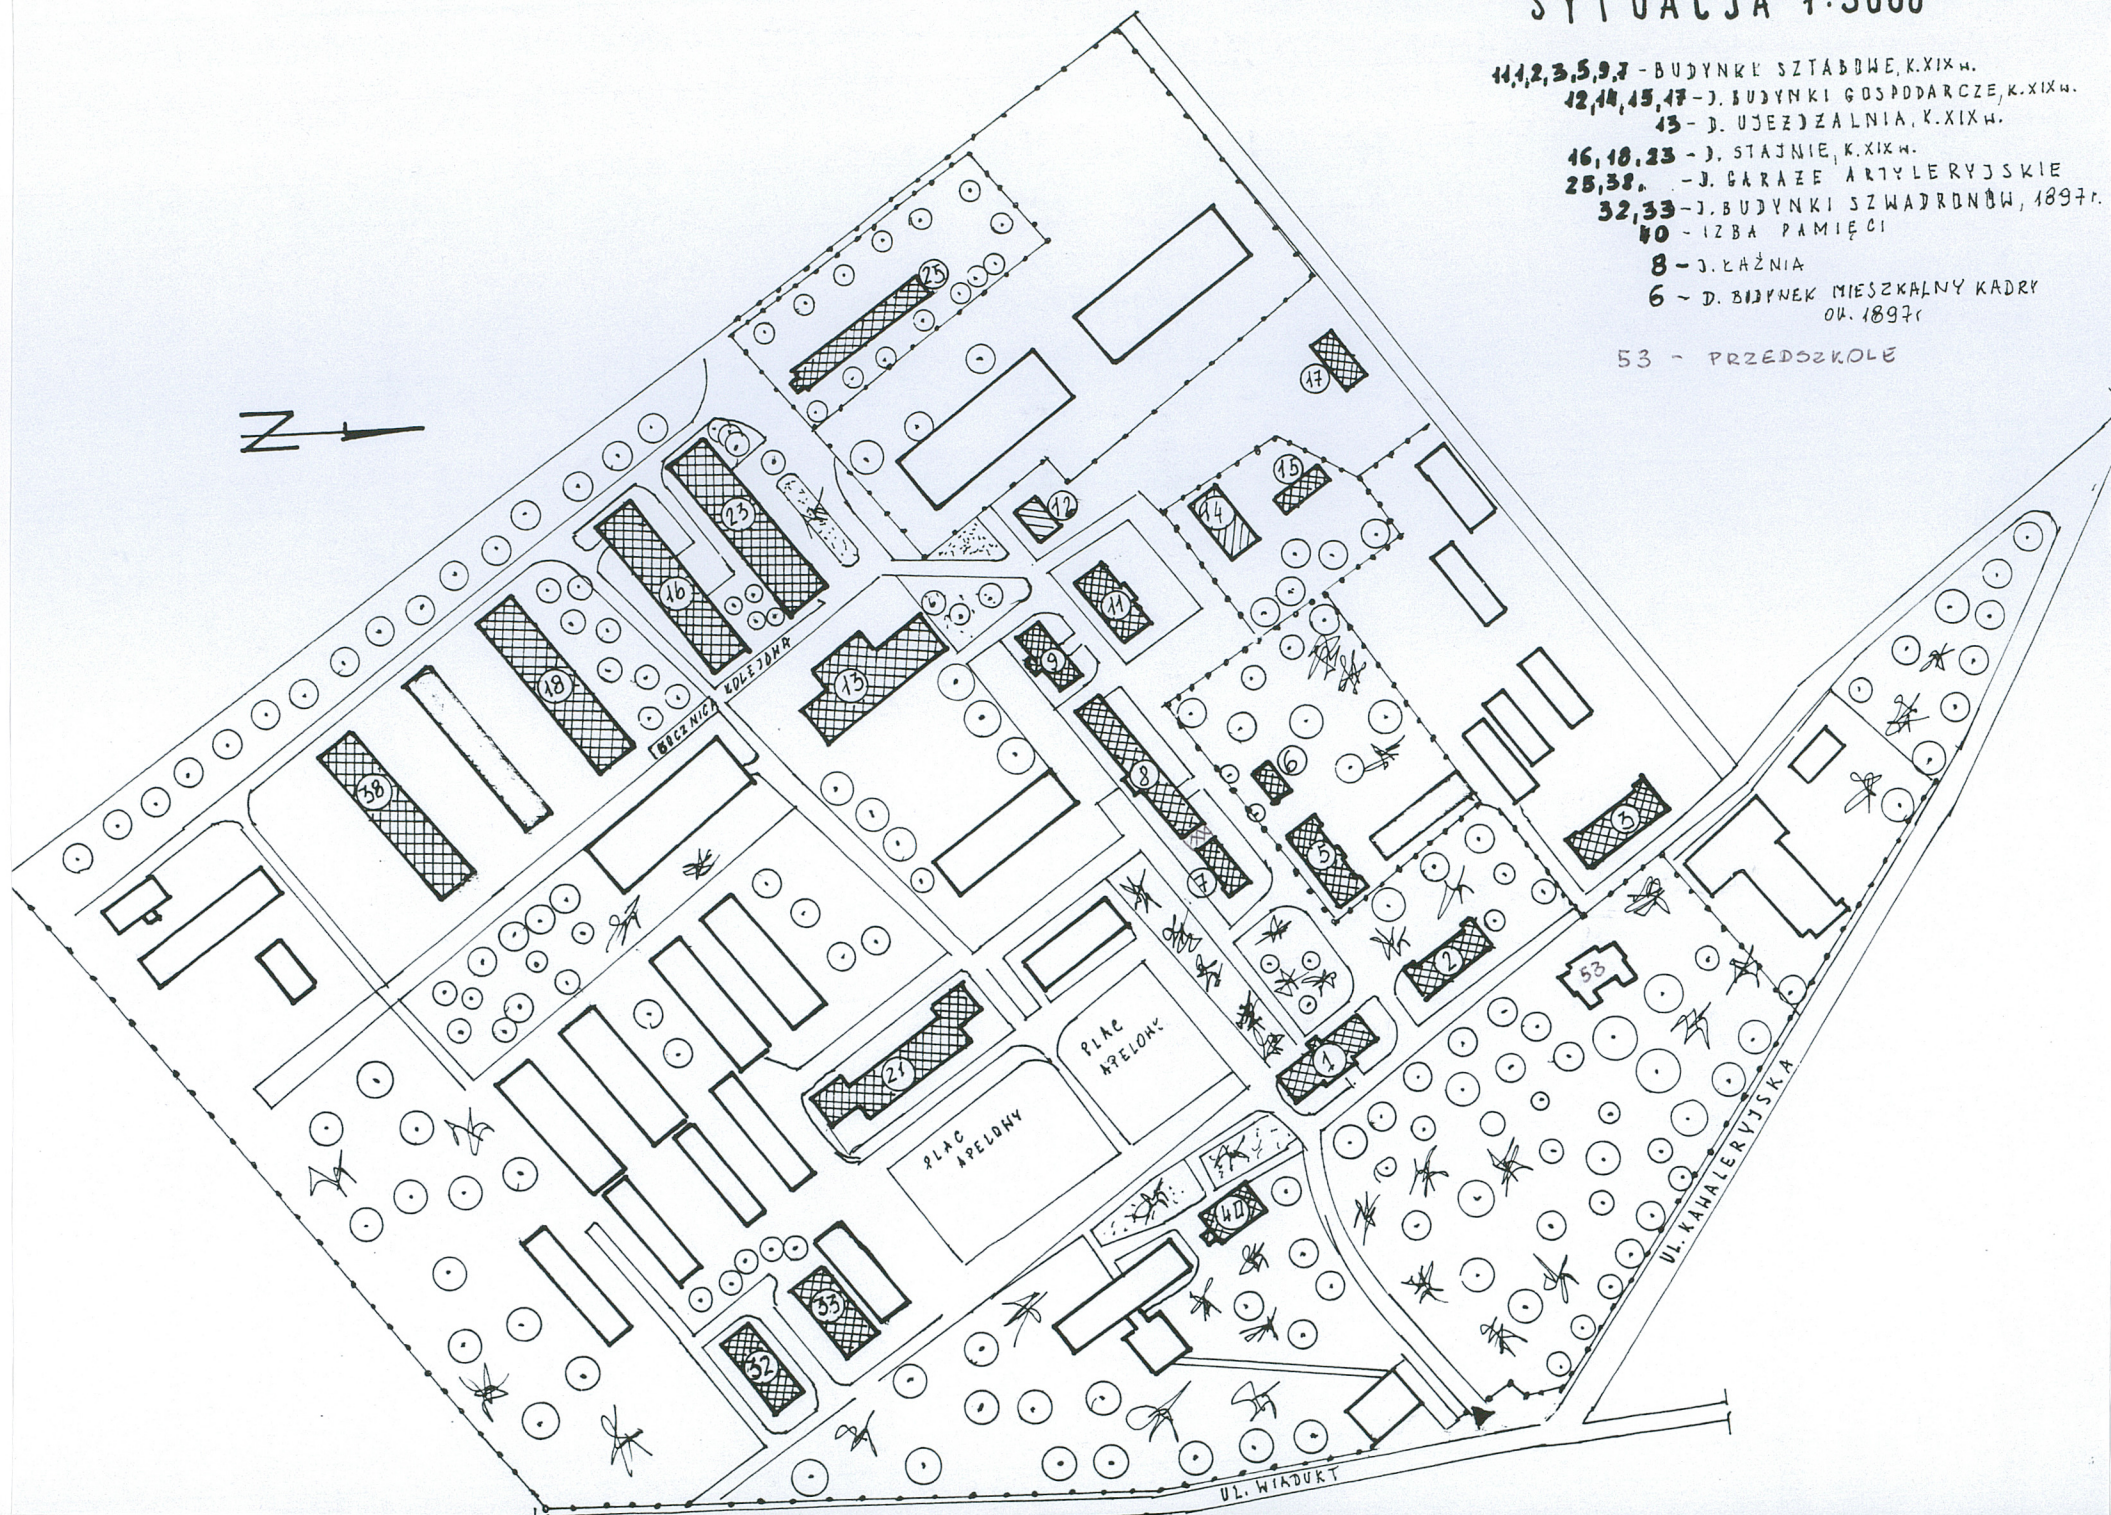
Pierwotnie zlokalizowany w pn. narożniku placu apelowego, ob. w przekształconym układzie przestrzennym zespołu koszarowego, po wsch. stronie rampy kolejowej vis à vis budynku oznaczonego nr 23.
